MITTEILUNGSHEFT 30

Hangbewegungen in der Steiermark

Adolf Alker, Helmuth Haas und Oskar Homann

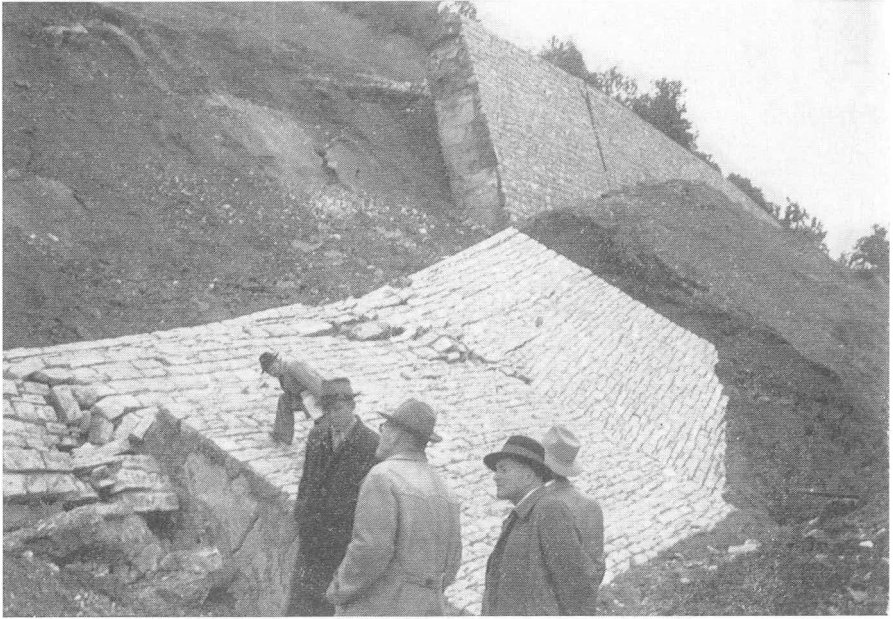
Abb. 10. Ennstal Bundesstraße westlich Gröbming

Während des Ausbaues dieses Straßenabschnittes herrschten außergewöhnlich trockene Witterungsverhältnisse, die aus Gründen gegebener Sparsamkeit dazu verleiteten, dem im seichten Baugrubenaushub der talseitigen Stützmauern bereits angetroffenen Schiefer zu hohe Belastungen zuzumuten. In der Folge trat im Bereich dreier sehr hoher Mauerringe ein Böschungsbruch auf, der zu ihrer vollkommenen Zerstörung führte (Abb. 10). Die hiedurch in der Mauerflucht entstandene Lücke wurde mit einer tiefgegründeten zweifeldrigen Hangbrücke geschlossen.

Im Laufe der nächsten Jahre traten an zwei Stellen der Hangtraversierung, ohne Zweifel durch die Verkehrsbelastung gefördert, ständig Setzungen in der talseitigen Fahrbahnhälfte auf, die immer wieder zu Aufdoppelungen der Decke zwangen (Abb. 11). Messungen an den Stützmauern wiesen stetige, in Richtung der Hangneigung weisende Bewegungen der zu seicht gegründeten Mauern nach, durch welche die die Fahrbahn-Konstruktion tragende Hinterfüllung nachsitzen mußte. 1958 wurde der erste schadhafte Abschnitt durch vier der Stützmauer vorgesezte kräftige Betonpfeiler, die bis 11 m unter Gelände gegründet wurden, erfolgreich saniert. Der 2. Ab-

schnitt wird derzeit mittels Bohrfählen, die in Abständen von 2,5 bis 5,0 m paarweise angeordnet sind, und mit jeweils einem Felsanker zu einer fachwerkartigen biegesteifen Rahmenkonstruktion verbunden. Damit wird die nachsitzende Mauer unterfangen und einer Sanierung zugeführt.

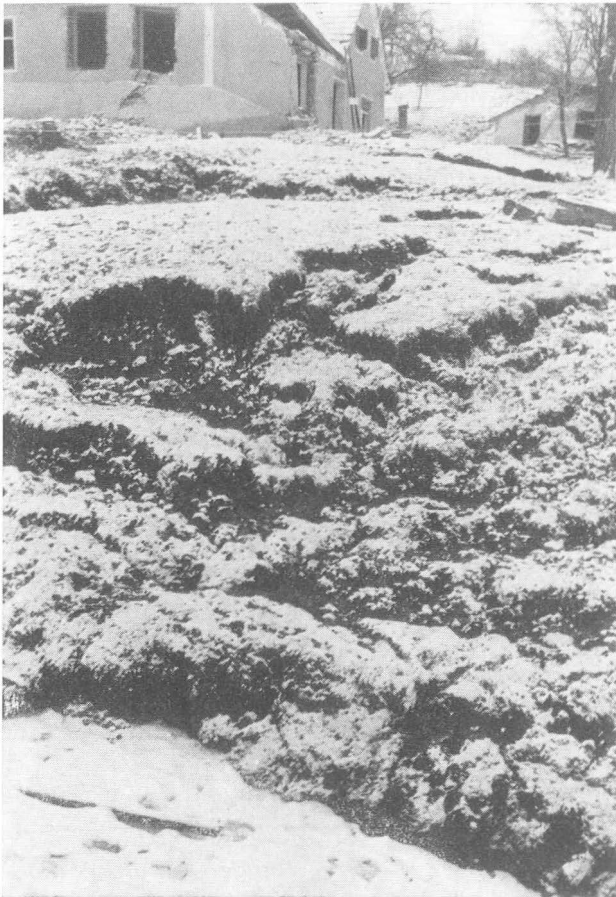
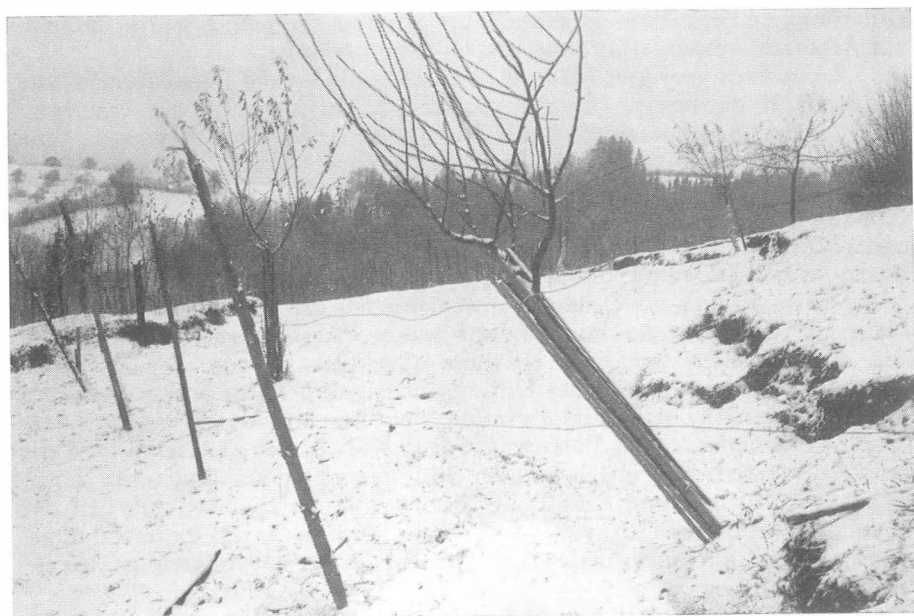
Es ergab sich aus den Temperatur- und Niederschlagsverhältnissen eine stärkere Versickerung, die eine erhöhte Wasseranreicherung im schluffigen Feinsand und auch in den liegenden tonigen Schluffen verursachten. Im Gehängefuß kam es daher durch den überhöhten Porenwasserdruck zu einem Ausbruch der Erdmassen (Abb. 15), denen eine Senkung im Oberhang (Abb. 16) unmittelbar folgte. Es ist dies der Typ einer Rutschung, wie sie nach KEIL als Rutschung infolge hydrostatischer Seitendruckwirkung zustande kommt und typisch ist für eine Frost-Tauwetterperiode im Wechsel von homogenen und inhomogenen Gefügen. Ein Herausplatzen von Hangstufen (Abb. 17) ist in zahlreichen Fällen in der näheren und weiteren

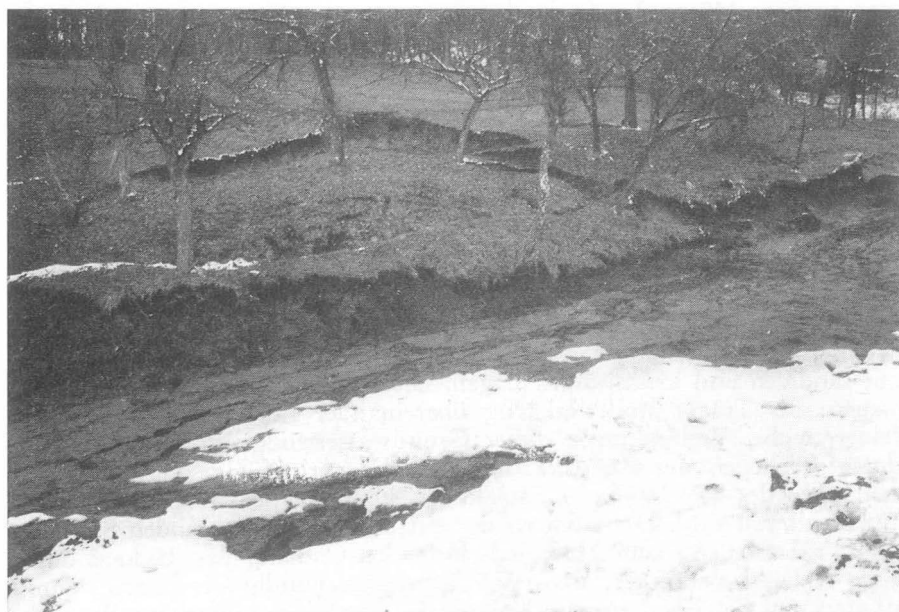
Abb. 17. Stein bei Fürstenfeld

Umgebung zu beobachten gewesen. Zum größten Teil jedoch wurde dadurch nur Ackerland ohne Gefährdung von Objekten zerstört.

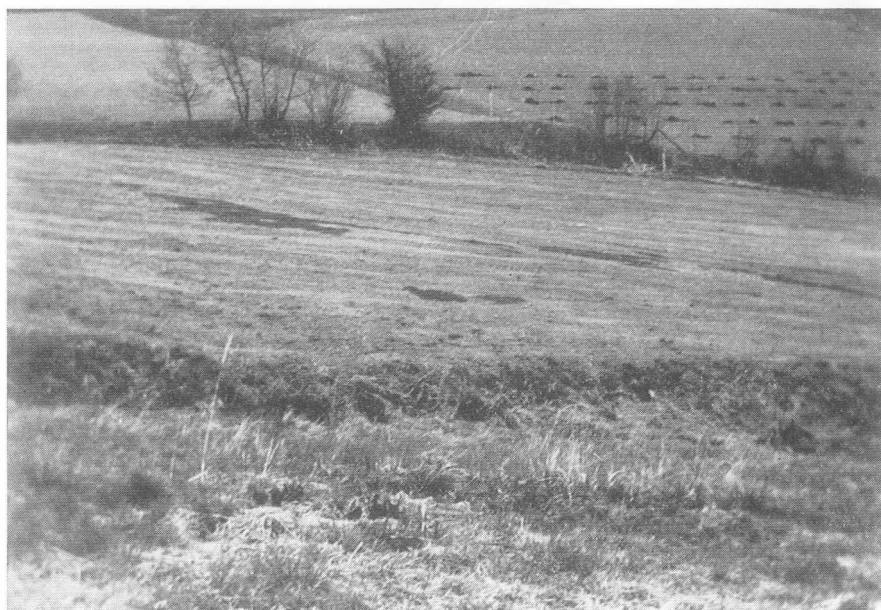
Abb. 20. Antlaberg bei Pischelsdorf

tung hergerichtet werden müssen. Mit Schubraupen werden Hangleisten, Quellgräben, Quellhorizonte usw. zugeschoben, ohne entsprechende Sicherungsmaßnahmen zu ergreifen. Im Raum **A n t l a b e r g**, Gemeinde Gersdorf bei Pischelsdorf ist eine Mulde ausgebildet, deren Sehne etwa 700 Meter beträgt. Der Untergrund ist aus Sanden aufgebaut, die von tonigen Schluffhorizonten durchzogen werden. An diesen Schluffhorizonten, die als Wasserstauer wirken, wandern unregelmäßig Quellaustritte, an denen es zu Nachbrüchen und Hangbewegungen kommt. Die entstandenen Anrisse, Rutschmuscheln und Unebenheiten wurden, ohne Sanierungsmaßnahmen zu treffen, gleichgeschoben. Nach kurzer Zeit machten sich Naßgallen (Abb. 20) in den Äckern bemerkbar. Das Wasser suchte sich wieder einen neuen Weg. Das durch das Abschieben aufgelockerte Material wirkt auf große Flächen wie ein Schwamm und ist nun schwerer zu beherrschen, als die verhältnismäßig kleine Rutschung.

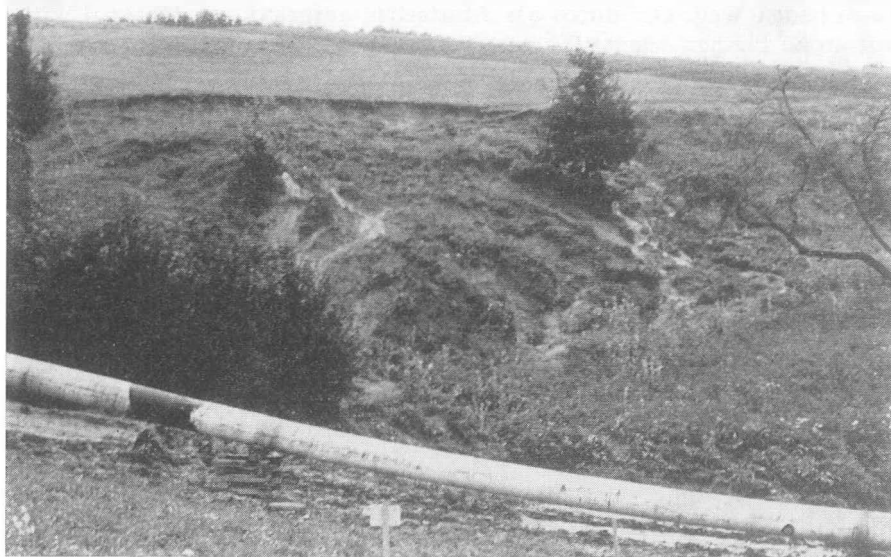
Abb. 21. Steinberg bei Frannach

5.9 Im Bereich eines Wasseraustrittes am Steinberg / Gemeinde Frannach trat nach einer kurzen, aber heftigen Regenperiode eine Hangbewegung auf. Durch das Wasser werden laufend Feinteile ausgespült und es erfolgten Nachbrüche (Abb. 21). Durch das Wandern der Wasseraustritte kommen dann die überaus großen Hangmulden zustande, die von zahllosen Rutschkuchen erfüllt sind und bis nahe an die Bergrücken hinaufgreifen, wohin sich auch die Ansiedlungen zurückziehen. Ein Bild das auf der Fahrt über die Ries gut zu beobachten ist.

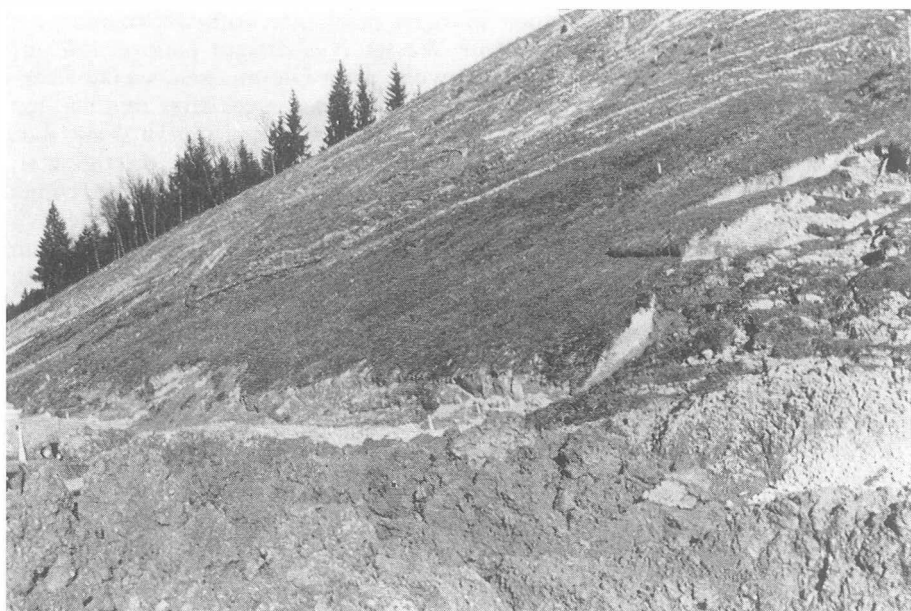
Abb. 23. Südautobahn westlich Gleisdorf

5.12 Weit intensiver wirken sich Hangbewegungen bei tiefschürfenden künstlichen Eingriffen aus, wie sie z. B. der Autobahnbau speziell im Bereich Gleisdorf - Graz mit sich bringt. Ganz allgemein konnte in diesem Bereich des Tertiärs festgestellt werden, daß vor allem Auflockerungszonen von ca. 3—6 m Tiefe, also oberflächennahe Massen, zu Rutschungen neigen. Es sind dies vorwiegend sandige Schluffe mit einem geringen Tonanteil, die durch ihre relativ lockere Lagerung zu braunem Lehm verwitterten. Die Zustandslabilität dieser Sedimente wirkt sich vor allem an den seichten Einschnitten und an den Übergangszonen vom Damm zu tiefen Einschnitten (Abb. 23) sehr ungünstig aus. Dieser Rutschungstyp liegt dann vor, wenn die spezielle Scherfestigkeit des an sich schon wassergesättigten Überdeckungslehmes durch die künstliche Böschungsgestaltung überfordert wird. Es bedarf dabei oft nur eines Einschnittes von 1 m Tiefe mit einem Böschungsverhältnis von 2 : 3, und ein muschelartiger Anbruch greift bis zu 5 m weit in das Hinterland zurück.

Bei tiefen Einschnitten wurde häufig der Böschungsfuß bis ca. $\frac{2}{3}$ der Gesamtböschungshöhe durch einen Steinvorsatz (Steinkeil) gesichert. An

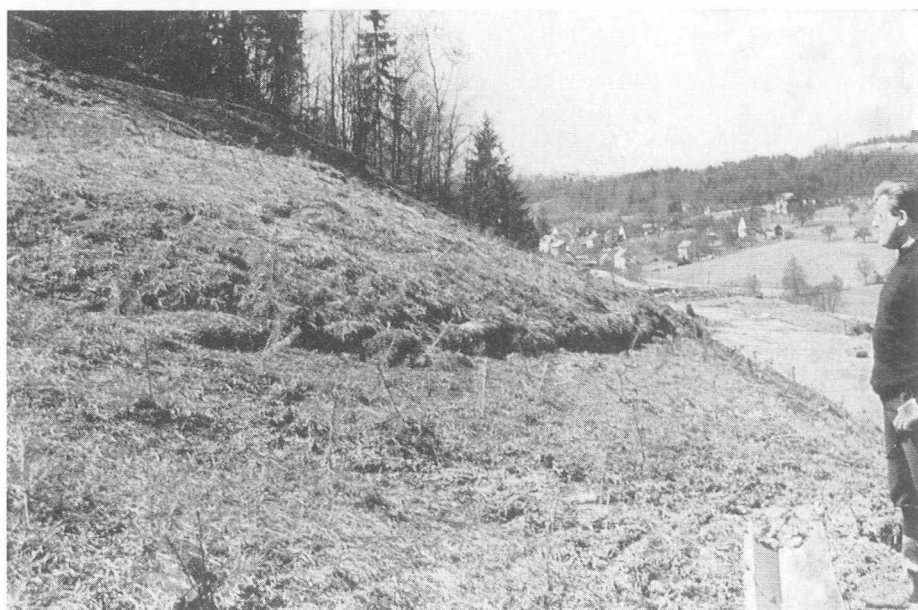
Abb. 24. Südautobahn bei Aural

der Böschungsschulter, wo die oberflächlich stark aufgelockerten Sedimente (Lehme) anstehen, schoben sich daraufhin die Rutschungsmassen von oben über die Einschnittsböschungen (Abb. 24). Eine Entwässerung dieser Massen (Drainage) brachte vielfach eine Beruhigung (Autobahneinschnitt zwischen den Objekten G 28 und G 29 in A u t a l).

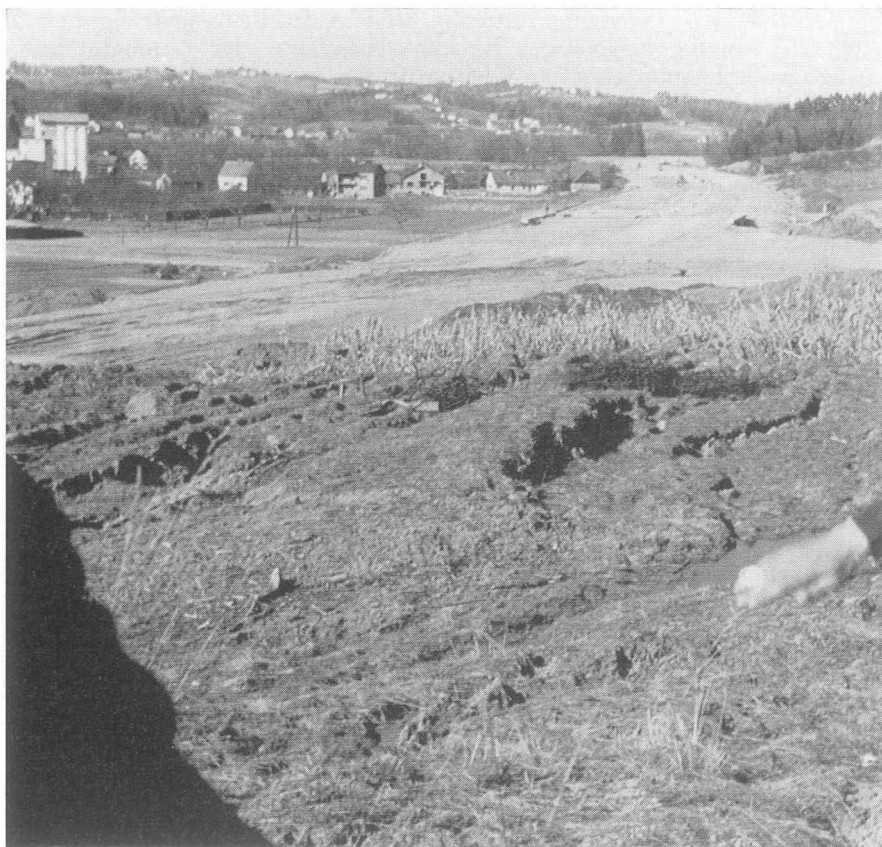
Abb. 25. Südautobahn Raababerg

5.13 Unmittelbar bei Eintritt der Autobahn vom Osten her in das Grazer Feld wurde der südlich angrenzende R a a b a b e r g (Höhe 420 m) als Seitenentnahme abgebaut. An seinem flach gegen Norden zum Autalbach auslaufenden Gehänge wird dieser bei Höhe 360 m von der Autobahn ca. 5 m tief eingeschnitten. Der Einschnitt erfolgt hier in einen grauen, scheinbar homogenen, sandig-tonigen Schluff, der von ca. 2—3 m mächtigen, braunen, sandigen Verwitterungslehm überlagert wird. Die Grenzschicht zwischen dem braunen Hangendlehm und dem grauen Schluff steigt hangparallel zum Raababerg hin ab. Mit der Durchführung des Einschnittes wurde gleichzeitig der Abtrag des Raababerges begonnen, der

über eine in einem Einschnitt geführte Aufschließungsstraße zwischen Raababerg und Autobahn ca. 150 m südlich der Autobahn bei Höhe 380 m erfolgte. Der Transport wurde größtenteils mit 35-t-Großkipperfahrzeugen durchgeführt. Mit großer Geschwindigkeit, voll beladen, donnerten diese unter Übertragung großer Vibrationen in das zum Autobahneinschnitt flach abfallende Gehänge bergab. Dadurch wurde die gesamte Wiesenfläche mit Obstbäumen zwischen Autobahn und Aufschließungsstraße bewegt (Abb. 25). In der bergseitigen Einschnittsböschung der Autobahn brach das hangende Lehmmaterial an Gleitharnischen treppenförmig mit Setzungen und Brüchen ab.

Eine Komponente bei dieser Rutschung mußte vielleicht noch als Ursache mitberücksichtigt werden; und zwar hat vor dem Abbau am Raababerg, der über der Isohypse 392 m erfolgt, Wald gestanden, der den Wasserhaushalt regelte. Der Abbau beschränkt sich in großflächiger Ebene auf die stark sandigen Partien oberhalb der Isohypse 392 m und so konnten die früher abfließenden und zum Teil durch den Wald zur Verdunstung gebrachten Niederschlagsmengen in die darunter liegenden Schluffe eindringen und den Bereich der Rutschung stärker bewässern.

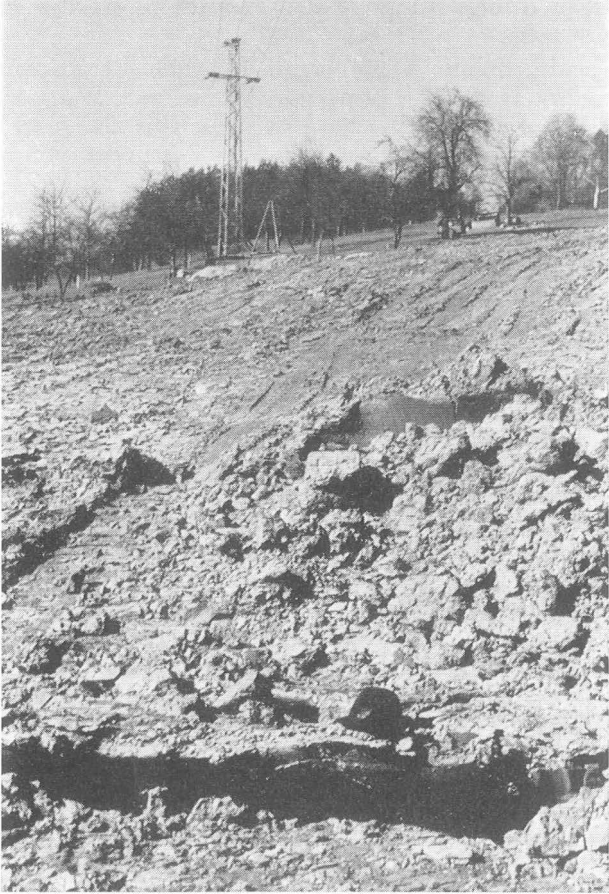
Abb. 27. Südautobahn bei Nestelbach

5.14 Zwischen L a ß n i t z t a l und N e s t e l b a c h, nächst der letztgenannten Ortschaft, erfolgte durch die Autobahn ein 10 m tiefer Einschnitt in das gegen Süden flach abfallende Gehänge. Gleichzeitig wurde dort ein Überführungsbauwerk (G 19) errichtet. Nachdem das Bauwerk fertiggestellt war — die Gründungstiefe liegt ungefähr im Autobahnniveau (Flachgründung) —, wurde der Abtrag mittels Baggerbetrieb von oben nach unten begonnen. Dabei zeigten sich nach Abhub einer etwa 2 m mächtigen, braunen Lehmdecke Bewegungen im liegenden, grauen bis bräunlichen und steifen Schluffton, die sich in einzelnen Teilbereichen als Aufgleitungen an steil mit 60° (Abb. 27) gegen den Berg hin einfallenden Harnischflächen äußerten. Je tiefer der Einschnitt abgeteufte wurde, desto

stärker war der Auftrieb in der Autobahnachse. Damit verbunden löste sich eine Rutschmuschel im Bereich westlich des bergseitigen Widerlagers dieses Überführungsbauwerkes entlang des gesamten Einschnittes von 300 m Länge. Das Hinterland wurde bis 70 m bergseits der projektsgemäßen Böschungsschulter bewegt.

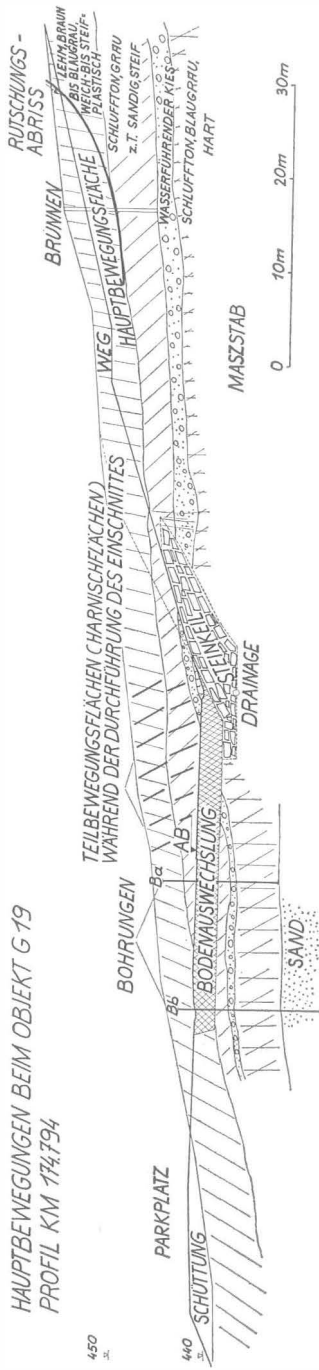
Abb. 28

Im Hangprofil zeigte sich zwischen tonigen Schluffen von weichplastischer bis steinharter Konsistenz eine Einlagerung eines stark wasserführenden Kieses in einer Mächtigkeit bis 2 m (Abb. 28). Die Wasserführung im Kies

HAUPTBEWEGUNGEN BEIM OBJEKT G-19
 PROFIL KM 174,794

wurde durch den überlagernden Schluffton in den Berg rückgestaut und stand unter dieser Auflast in einem hydrostatischen Gleichgewicht, welches durch die Abdeckung gestört wurde. In der Folge traten im hangenden Schluffton Entlastungsspannungen auf, die zu Klüften und Rissen führten, an denen der sehr stark entwässerte, steife bis „opokähnliche“ Boden aufgepreßt wurde. Diese Fugen bildeten sich als Bewegungsflächen (Harnischflächen) aus. Der Kieskörper wurde mittels Steinvorsatz und Sohlendrainage entwässert und lieferte in der Spitze eine Wasserschüttung von 4 l/sec., unabhängig von momentanen Niederschlägen.

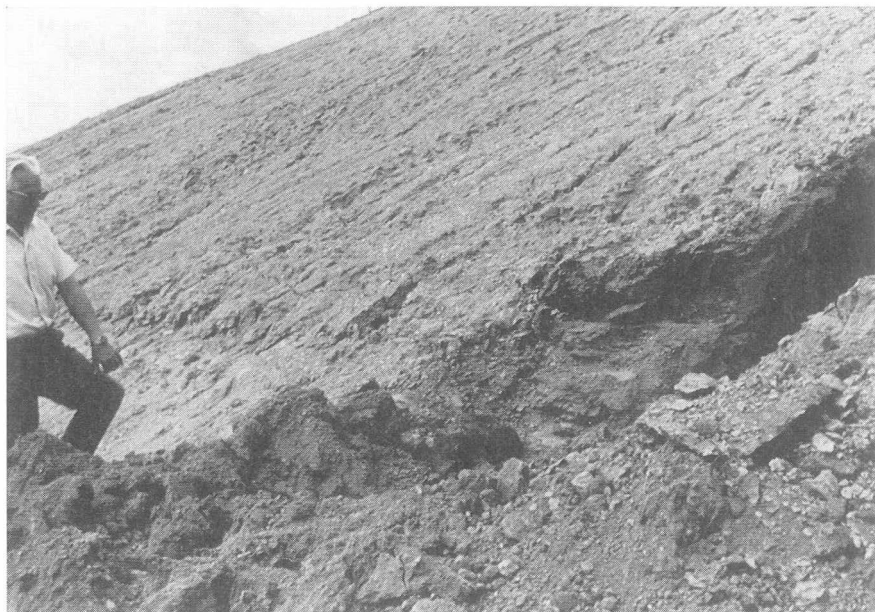
Abb. 29. Südautobahn bei Laßnitztal

5.15 Im Bereich von km 172,7 in Laßnitztal zwischen den Objekten G 14 und G 15 wurde ebenfalls ein Südhang 10 m tief eingeschnitten. Gleichzeitig mußte hier die Gemeindestraße an die Böschungsschulter des bergseitigen Anschnittes verlegt und dort ebenfalls dafür der Hang angeschnitten werden. Abgesehen von oberflächennahen Bewegungen in Form einer Mulde oberhalb der Gemeindestraße zeigte sich auch eine tiefliegende Gleitfläche 1 m über Autobahnnivellette in Richtung zur Autobahn (Abb. 29). In einem senkrecht zur Autobahn geführten Schlitz konnte diese Bewegungsfläche als Gleitharnisch scharf begrenzt in einem makroskopisch homogen scheinenden, feinsandigen Schluffton erkannt werden. Das Einfallen dieser Gleitfläche war sehr flach mit ca. 5° senkrecht zur Autobahnachse geneigt.

In der Tiefe von 9,45 m trat eine Harnischfläche auf, die ein Einfallen von 188/06, also 6° gegen Süden aufwies. Mit gleichem Einfallswinkel zeigte sich auf der Harnischfläche eine Bewegungsstriemung mit 138/05, also 5° gegen Südost. Diese Harnischfläche konnte nun genau entsprechend ihrer Höhenlage mit der Gleitfläche in der Autobahnböschung verbunden werden, wo die Bewegungsrichtung mit 138/05 genau senkrecht zur Autobahnachse orientiert werden konnte.

Es ergibt sich daraus der Schluß, daß in der Gleitfläche, vielleicht bereits sedimentär bedingt, eine Bewegung gegen Süden (188°) vor sich gegangen ist, und die dort angelegte Mulde westlich des Autobahneinschnittes morphologisch geprägt hat. Der durch den Autobahnbau erfolgte Einschnitt

hat jedoch diese Bewegungsfläche reaktiviert und Bewegungen in Richtung des geringsten Widerstandes — Wegnahme von Boden — ausgelöst, wodurch eine Überprägung der bereits fossilen Gleitung entstand. Wesentlich wäre in diesem Zusammenhang darauf hinzuweisen, daß derartige, tief-liegende, bereits fossile Gleitharnische und vor allem deren Bewegungstendenz wohl kaum im Zuge von Bohrungen erkannt werden können, während jedoch Schachtungen und zwar nur bei sorgfältiger geologischer Bearbeitung eventuell darüber Auskunft geben können. Wie allerdings und mit welcher Kraft derartige Bewegungen vor sich gehen können oder reaktiviert werden, ist natürlich eine nicht so ohne weiteres rechnerisch erfaßbare Unbekannte. Der hier vorgesezte Steinkeil konnte jedoch durch seine stützende und entwässernde Wirkung die Bewegung auffangen.
