## Neogene Bau- und Dekorgesteine – charakteristische Schadensbilder und Schadensursachen

Andreas Rohatsch

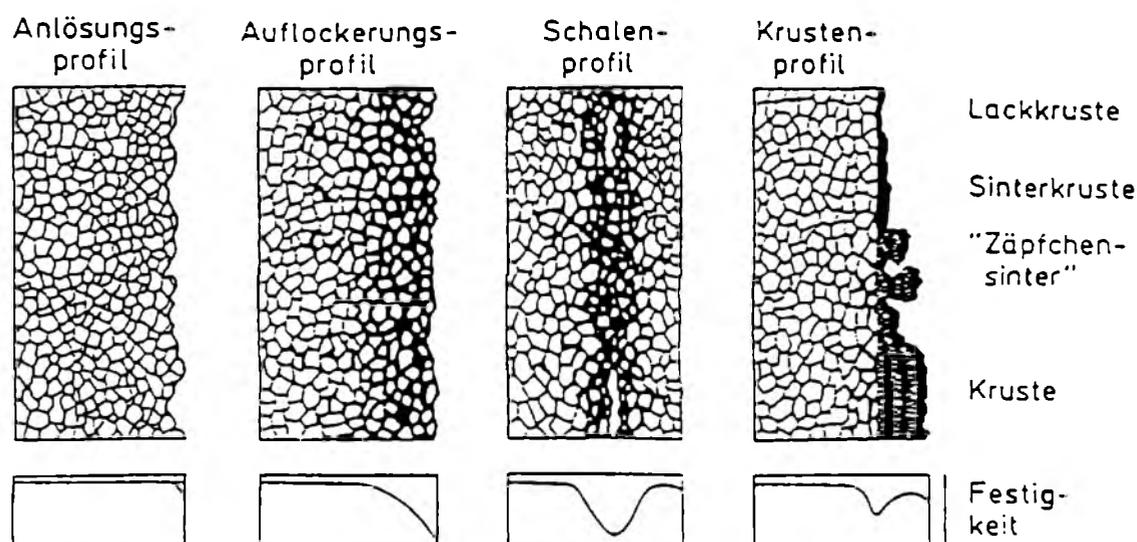
Abb. 2: Schematische Darstellung typischer Verwitterungsprofile und ihre Festigkeit (aus: GRIMM 1992 nach GRIMM & SCHWARZ 1985, verändert und ergänzt nach KIESLINGER 1932). Bei den porösen neogenen Kalksandsteinen können vor allem Schalenprofile und Krustenprofile beobachtet werden. Hinter den harten, festen Schalen und Krusten ist die Gesteinsfestigkeit stark herab gesetzt, da hier einerseits Feuchtigkeit gestaut wird und besonders aggressive chemische Steinzerstörung stattfindet und andererseits im Falle der schwarz gefärbten Gipskrusten durch thermisch induzierte Dilatation Scherspannungen das Gesteinsgefüge zerstören.

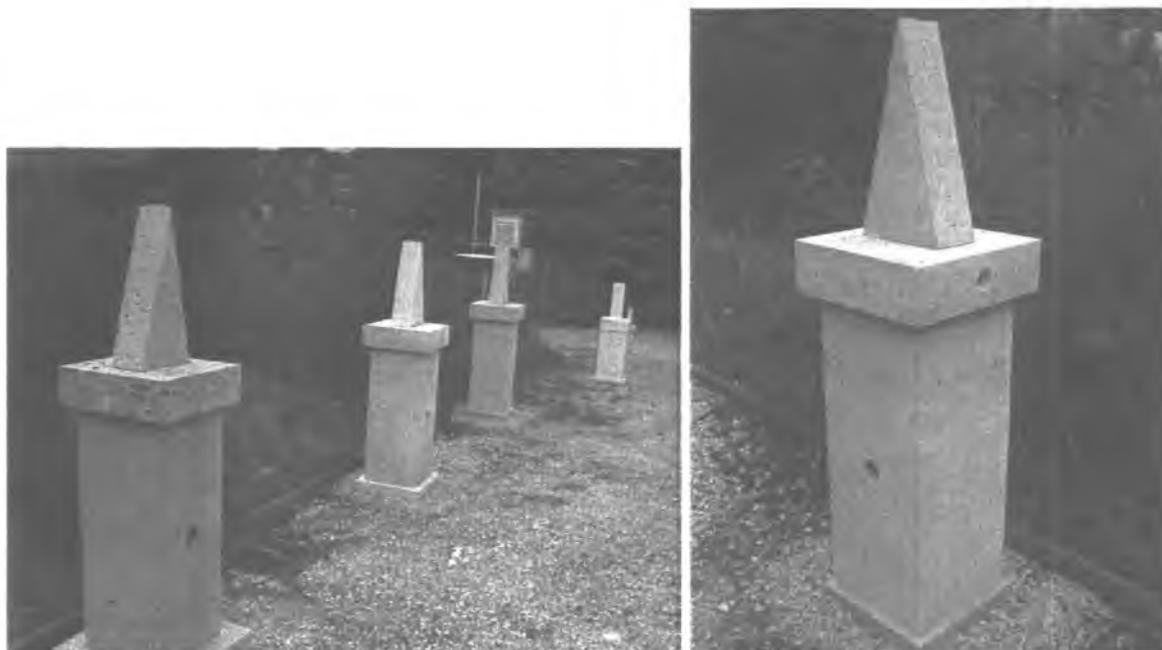
Abb. 9: Freiluftlangzeitverwitterungsversuche auf dem Gelände der Kartause Mauerbach (Bundesdenkmalamt).
