Die Standsicherheit von künstlichen Böschungen in Phylliten

R. SCHWINGENSCHLÖGL & G. PÜCHL

Mitt. Ges. Geol. Bergbaustud. Österr.	34/35	S. 43–78	Wien, 1988
--	--------------	-----------------	-------------------

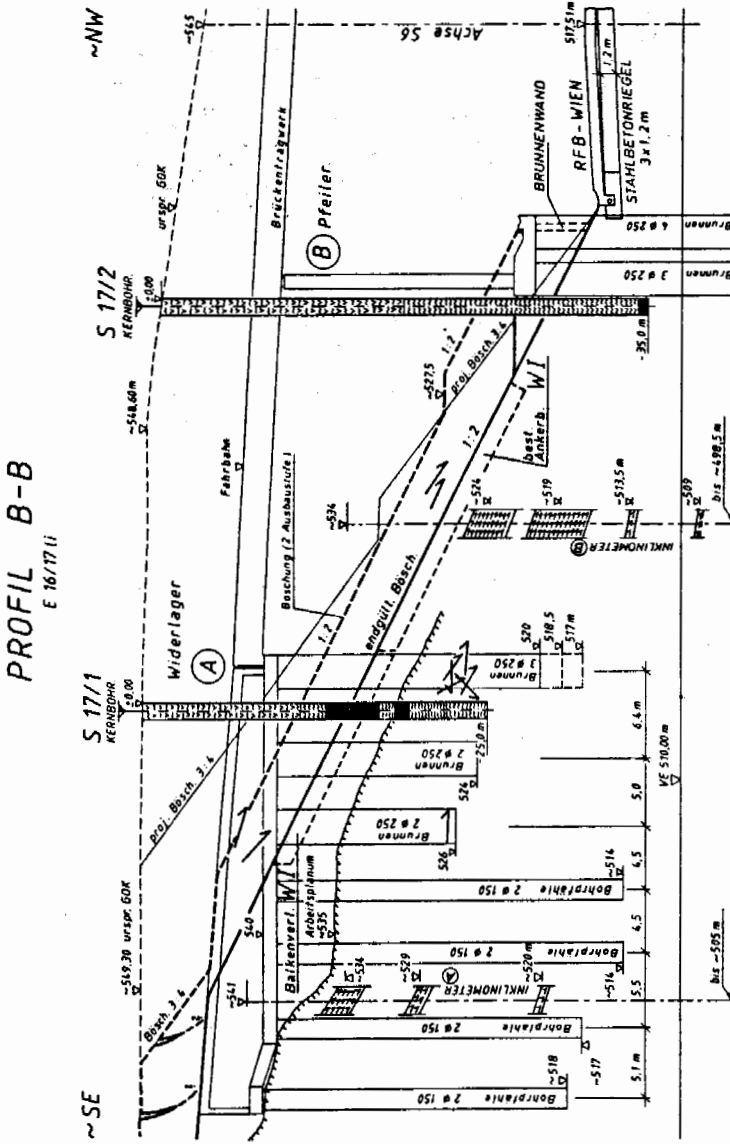
Abb. 14: Profildarstellung (B-B) des Einschnittes E 16/17 – links.

Addiert man die Bewegungsrichtungen der vier wichtigen, eingemessenen Harnische, so erhält man eine Resultierende, die nach WNW gerichtet ist. In der Tat zeigten auch etwas später vorgenommene Vermessungen des Pfeilers (B) (s. Abb. 14) Verdrehungen, die ebenfalls auf eine Richtung nach ca. 300° hindeuteten. Nach Ermittlung der Schnittgeraden von mechanisch wirksamen Trennflächen zeigte sich, daß es mindestens drei Richtungen gab (Abb. 15), welche um 10 bis 20° flacher als die Projektsböschung einfallen. Es muß allerdings zugegeben werden, daß erst nach erfolgter Rutschung diese wichtigen Trennflächen freilagen und diese aus Bohrungen wohl kaum abzulesen gewesen wären! Die Bewegungsanalyse zeigte klar die tatsächliche Rutschrichtung an und diese hatte für die Sanierungsmaßnahmen größte Bedeutung.

Die Harnische, welche in den Brunnen, die für die Widerlagergründung (A) (s. Abb. 14) abgeteuft wurden, auftraten, erbrachten einige bedeutsame Gleitstriemungen. Da einige Harnische auch zwei Generationen von Gleitstriemungsrichtungen aufwiesen, ist eine mehrphasige Bewegungsabfolge in diesem Hangteil durchaus anzunehmen.

In den beiden, sofort nach den ersten Rutschungen, applizierten Inklinometern (A) + (B) ließen sich in der Berme und beim Widerlager jeweils drei ausgeprägte Scherzonen (s. Abb. 14) feststellen. Eine vierte Bewegungszone wird im Bermeninklinometer in einer Tiefe von ca. 15 m unter Böschungsoberfläche vermutet. Die Neigung der Scherzonen im Querschnitt wurde aufgrund der beobachteten Harnischströmungen und Mylonitlagen geschätzt und dürfte sich vielleicht noch um $\pm 10^\circ$ verändern. Konstruiert man nun durch die einzelnen Scherzonen verschieden tief liegende Gleitflächen, so ist zu erkennen, daß die Bohrpfahl- und Brunnentiefen ausreichen, um den gewünschten Verdübelungseffekt herbeizuführen.

Da eine Verschiebung der Lage des Brücken-Objektes S 17 nicht möglich war, wurde wegen der tiefliegenden, sandig-schluffigen Mylonitschichten am bergseitigen Böschungsfuß eine Sicherung durch eine Brunnenwand (Durchmesser 2,5 m und Achsenabstand 6,5 m) mit bis zu 5 m Höhe und 10 m Einbindung unter das Unterbauplanum ausgeführt. Gleichzeitig wurde die Böschung in diesem Bereich auf 1:2 verflacht. Der Berechnung der Brunnenwand lag ein Winkel φ von 23° zugrunde (s. auch Abb. 14).

Anschließend wurde die Gründung der Brücke S 17 auf Brunnen gleichen Durchmessers ausgeführt, die beim bergseitigen Widerlager etwa 18 m und beim bergseitigen Pfeiler 15 m Tiefe erreichten. Für die Berechnung der Pfeilerbrunnen war die Wirksamkeit eines Fließdruckes auf bis zu 6 m Tiefe mit einem Reibungswinkel von $\varphi = 25^\circ$ anzusetzen. Die Standsicherheitsberechnungen der Brunnen erfolgten nach der Erddrucktheorie, wobei 0,4 bis 0,5 des Erdwiderstandes als wirksam angenommen wurden. Geodätische Kontrollmessungen an den Brunnenköpfen sowie während der Herstellung des Brückenunterbaues und der Tragwerke ließen bis zu dessen Fertigstellung keine Bewegungen erkennen. Gleichzeitig wurde die Bodenauswechslung der Rutschmasse oberhalb der Brunnenreihe (s. Abb. 14) durchgeführt, jedoch vor Wintereinbruch 1985 nicht abgeschlossen.

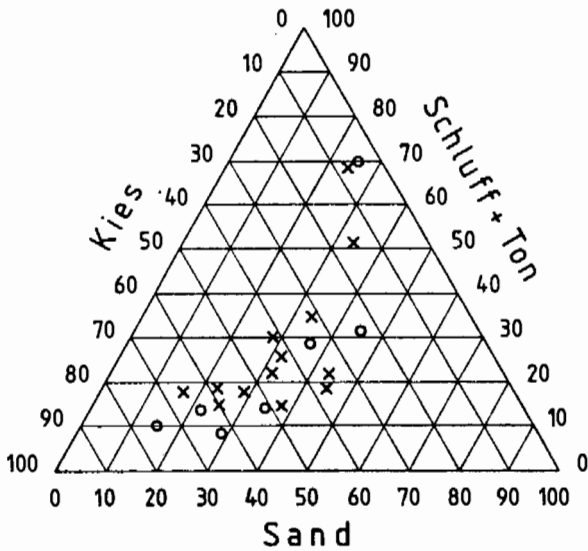
Aus den Mylonitabschnitten dieser Bohrungen entnommene Proben lassen diese überwiegend als gemischtkörnige Böden erkennen (mit Feinanteilen zwischen 10 und 40 % und einzelnen feinkörnigen Proben mit Werten von 50 bis 70 %). Die Kieskomponenten schwanken zwischen 30 und 70 % und die Sandfraktion zwischen 20 und 50 % (siehe Abb. 18).

Abb. 18:
Dreistoffdiagramm des Mylonit-
materials im Einschnitt E 16/17-
links.
x ... Objekt S 17
o ... Trassenbohrungen

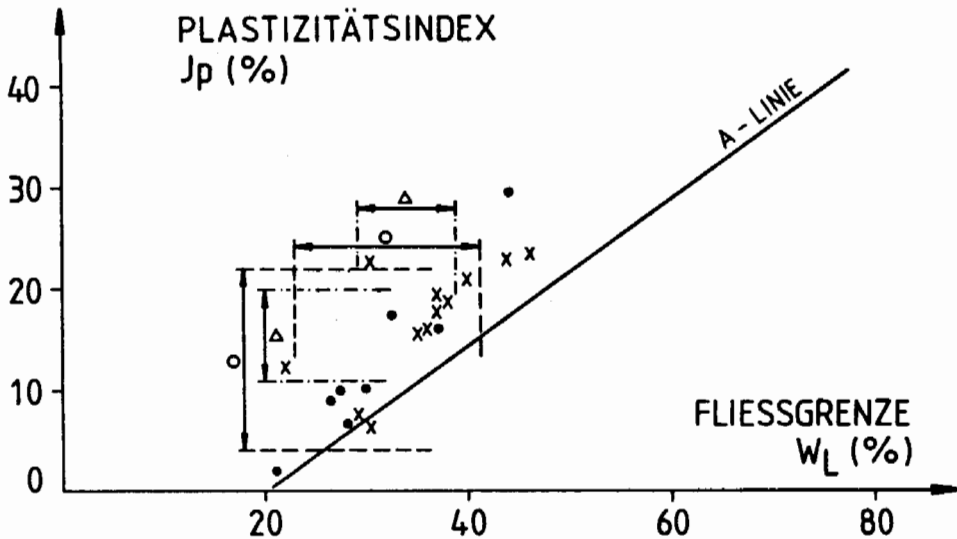
Abb. 19: Plastizitätsdiagramm

Die Bestimmung der Zustandsgrenzen ergab, daß in den untersuchten Proben hauptsächlich gering- und mittelplastische Tone enthalten sind, wobei in den Proben aus den Trassenbohrungen die geringplastischen und in jenen aus den Objektsbohrungen die mittelplastischen Tone überwiegen (Abb. 19).

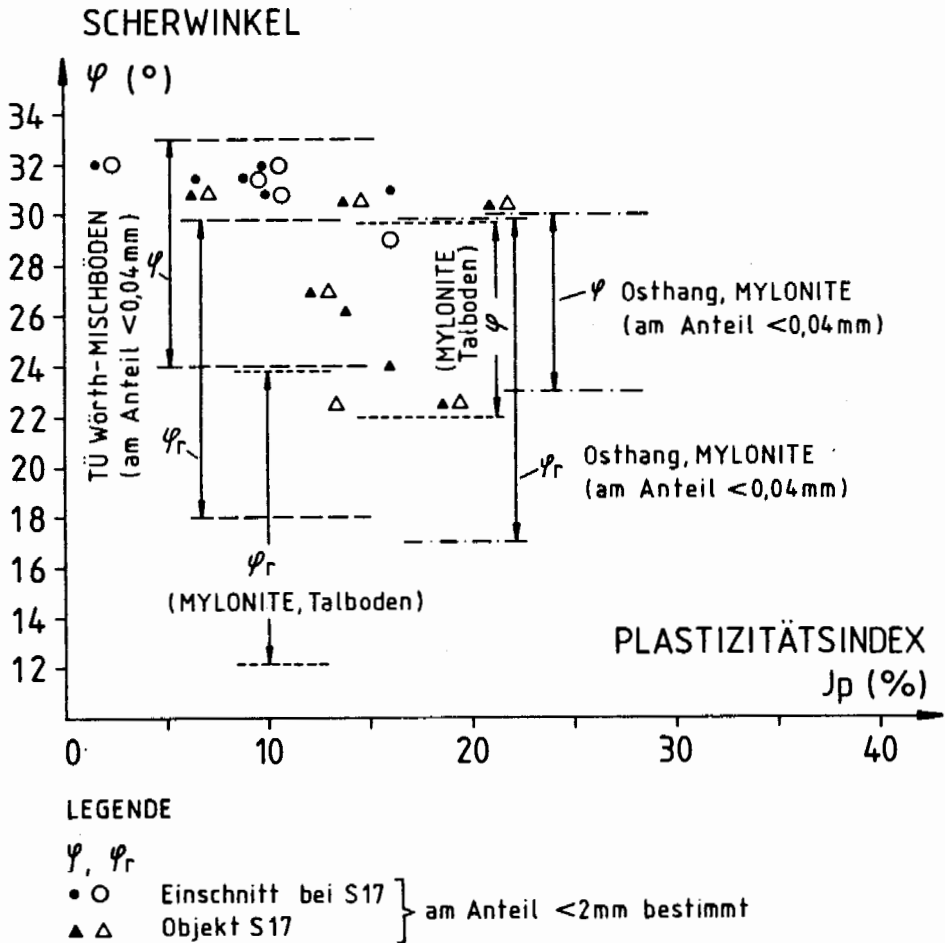
Die mit Wiener Routinescherversuchen ermittelten Reibungswinkel schwanken zwischen 32 und 22° (bestimmt am Anteil < 2 mm), wobei sich für die Werte aus den Bohrungen für das Objekt S 17 eine stärkere Abnahme der Winkel mit zunehmendem Plastizitätsindex zeigt, als für die Proben aus den Trassenbohrungen (Abb. 20). Die

Abb. 20: Beziehung zwischen Scherwinkel (φ) und dem Plastizitätsindex I_p .

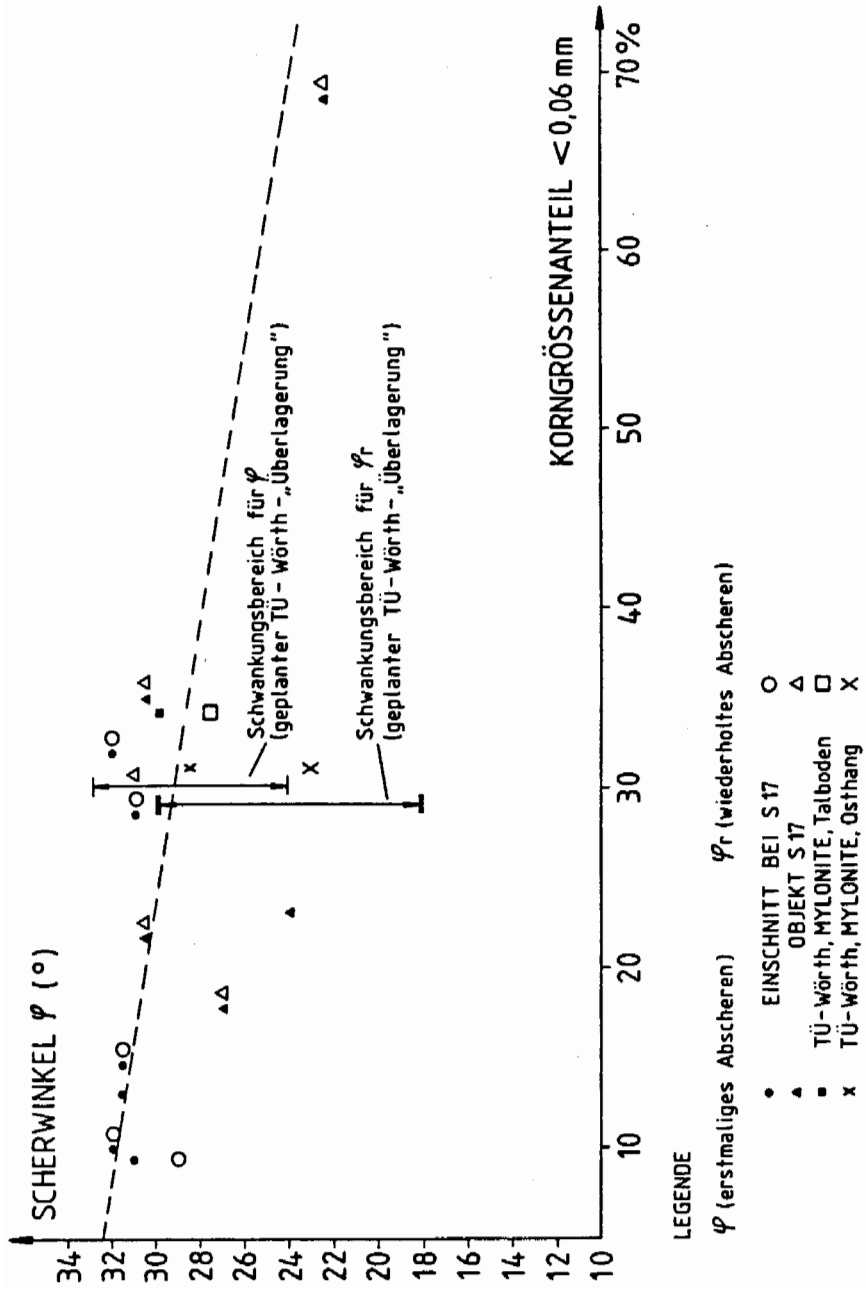
Mittelwerte der beim „Talübergang“ bestimmten Reibungswinkel (bestimmt am Anteil $< 2,0$ mm und auch $< 0,4$ mm) liegen auch in dem oben angegebenen Schwankungsbereich, wobei jedoch vereinzelt Restscherwinkel mit 12° erhalten wurden. Die Abhängigkeit der Reibungswinkel vom Feinanteil der Proben ist nur schwach ausgeprägt (Abb. 21).

Abb. 21: Reibungswinkel in Abhängigkeit vom Feinanteil < 0,06 mm.
