# Gesteinskundliche Aufnahmen an der Pfarrkirche St. Martin in Klosterneuburg

Mapping of the lithological composition on the facades  
of St. Martin in Klosterneuburg

Harald W. MÜLLER & Andreas ROHATSCH

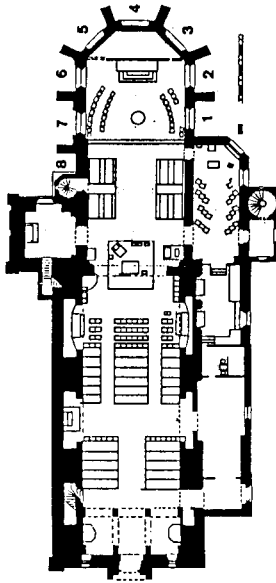
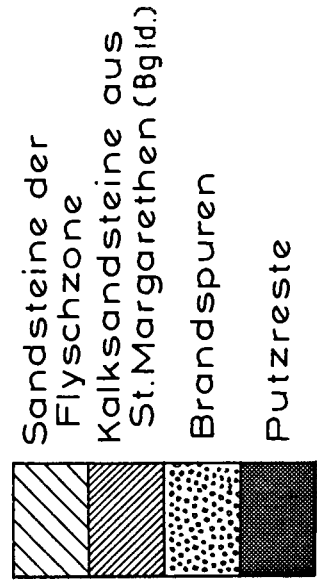
Vor allem an der Nordfassade und am Treppenturm waren noch flächenhafte Reste von historischem Verputz erhalten, der eine Quaderteilung durch doppelte Ritzung nachzeichnete (Taf. 1, Abb. 1). Der Verputz wies Spuren des Stockhammers auf. Nach dem Abschlagen des Verputzes im Bereich 8 (Abb. 3) konnte ein vermauertes Rundbogenfenster freigelegt werden. In diesem Bereich besteht die jetzt wieder verputzte Fassade aus Bruchsteinmauerwerk.

Der Überschneidungsbereich zwischen früh- und spätgotischer Kirche konnte als Baufuge beobachtet und dokumentiert werden (Abb. 3, Fassadenbereich Nr. 7 und Abb. 2).

Im Bruchsteinmauerwerk Nr. 7 (Abb. 3) befindet sich eine vermutlich römische Spolie aus einem grobkörnigen sehr porösen, quarzgeröllführenden Corallinaceenkalkrudit.

**Abb. 3:** Gesteinskundliche Zusammensetzung des Chores der Pfarrkirche St. Martin in Klosterneuburg.  
**Fig. 3:** Lithological composition of the choir of St. Martin in Klosterneuburg.
