Aktuelle Probleme der Marmorrestaurierung

Actual problems of conserving marble

Andreas ROHATSCH

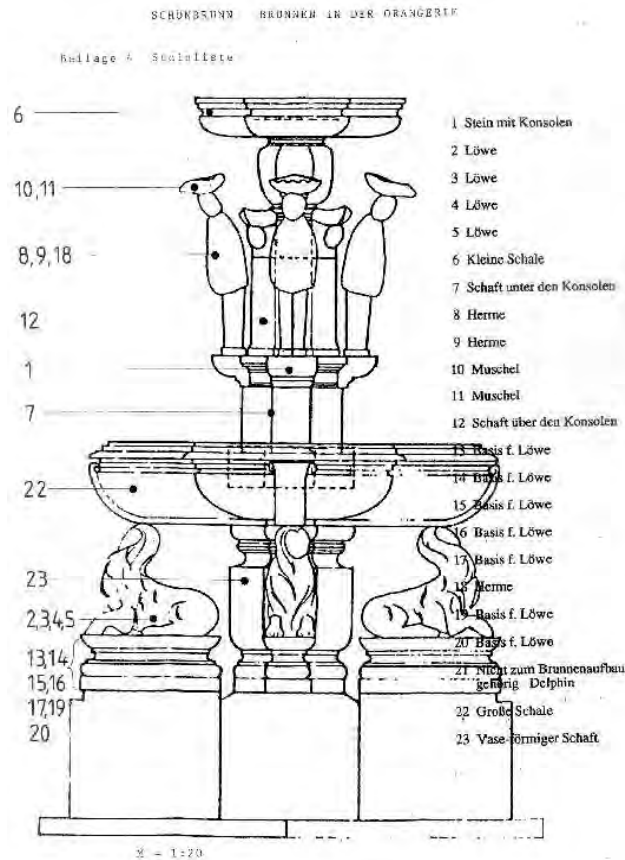
Abb. 5: Schematische Darstellung des Colin-Brunnens.

Die zusammenfassende Darstellung der Ultraschallmeßwerte (Abb. 7) zeigt, daß der Erhaltungszustand der Brunnenteile erfreulicherweise, überwiegend als zumindest "ausreichend" und besser anzusprechen ist, wobei der Zustand "ausreichend" nicht bedeutet, daß bei diesen Teile auf konservierende Maßnahmen verzichtet werden kann. Für die Steinfestigung muß derzeit, mangels alternativer Produkte noch gelöstes PMMA verwendet werden, obwohl bei der Festigung von Carrara - Marmorproben unter Laborbedingungen mit Paraloid bis jetzt nicht bekannte Probleme

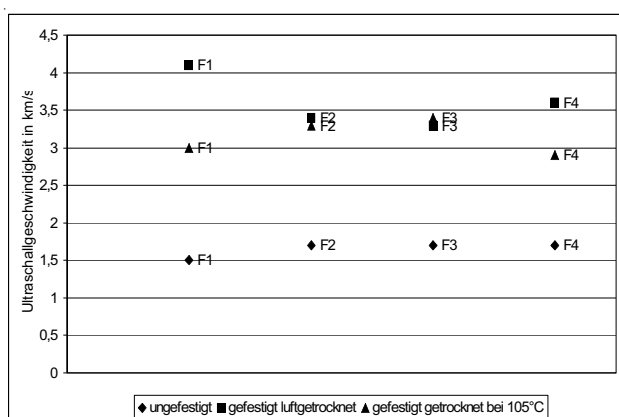
Abb. 8: Ultraschallgeschwindigkeiten vor und nach der Festigung (Mittelwerte).

Nach der Applikation der Steinfestiger konnte bei allen Probekörpern eine deutliche Erhöhung der Ultraschallgeschwindigkeit, also Verdichtung des Korngefüges festgestellt werden, wobei sich die Ultraschallgeschwindigkeit der mit KSE gefestigten Probekörper bei thermischer Beanspruchung (Trocknung) wieder deutlich reduzierte. Dieser Effekt ist auf die verbesserte Austrocknung durch Verdampfung des restlichen Lösungsmittels und die sich einstellenden finalen Trockenrisse des Kieselsgels zurückzuführen. Die Ermittlung der Rohdichte und Wasseraufnahme mit den in den entsprechenden ÖNORMEN (B 3121, B 3122) festgelegten Methoden, erbrachte, selbst bei Wassersättigung im Vakuum, keine signifikanten Unterschiede zwischen verwittertem und nicht verwittertem Marmor (Tab.2). Weitaus interessantere Ergebnisse lieferten die Wasseraufnahme- und Wasserabgabeversuche. Bei nicht gefestigtem Marmor erfolgt ein Großteil der Wasseraufnahme innerhalb der ersten 20 - 30 Minuten der Wasserlagerung. Die kapillare Steighöhe innerhalb der Zeit, die für eine Steinfestigung relevant ist, beträgt rund 25 - 35 mm, deshalb kann auch in der Praxis eine vergleichbare Eindringtiefe des Festigers bei vergleichbarer Gefügeflockerung erwartet werden. Die Wasserabgabe verläuft ähnlich, jedoch aufgrund der ausgeprägten Kapillarität etwas zeitverzögert.

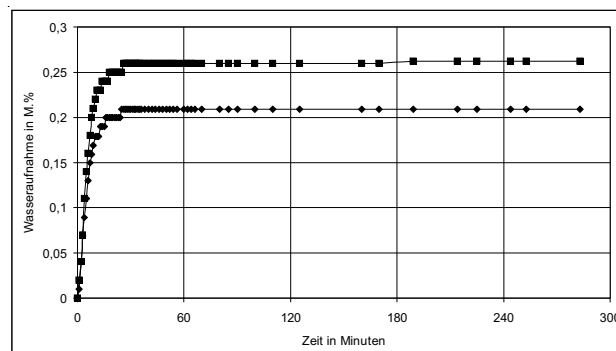
Abb. 9: Wasseraufnahmeverhalten des verwitterten, ungefestigten Marmors.

Fig. 9: Characteristic water adsorption behaviour of the weathered, not consolidated marble.

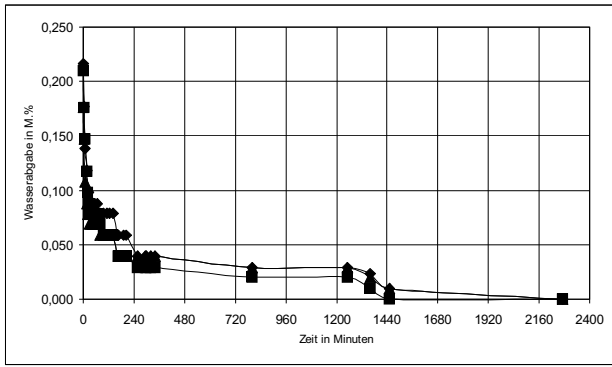
Abb. 10: Austrocknungsverhalten des verwitterten, nicht gefestigten Marmors. Der zweite Knickpunkt der Kurven zwischen 1200 und 1440 Minuten ist auf das kapillare Wasserrückhaltevermögen zurückzuführen.

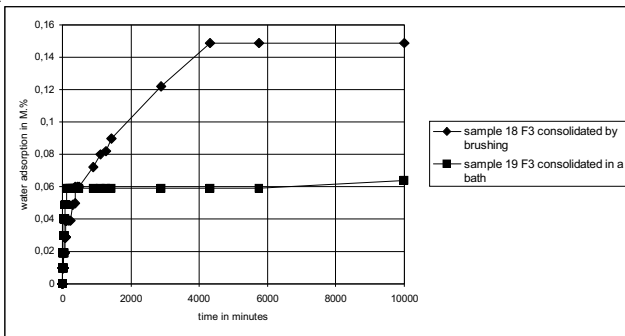
Abb. 11: Ein Beispiel für unterschiedliches Wasseraufnahmeverhalten durch unterschiedliche Festigungstechnik.

Fig. 11: Example for different water adsorption behaviour caused by different consolidation technique.

Oxalsäuren) das Korngefüge. Die mit F3 (PMMA + Siloxan) gefestigten Bohrkerne zeigen generell ein ähnliches Bild. Die aufgenommene Wassermenge konnte um 50-75 % reduziert werden. Die Wasserabgabe bis zur Trockenmasse erfolgt in rund 150 Stunden, die Verweildauer wurde durch die Hydrophobierung also zusätzlich um rund 30 % verlängert. Auch die Art der Festigung, Lagerung im Festiger oder zweimaliges Bepinseln führte zu unterschiedlichem Wasser-aufnahme- und Austrocknungsverhalten (als Beispiel siehe Abb. 11).

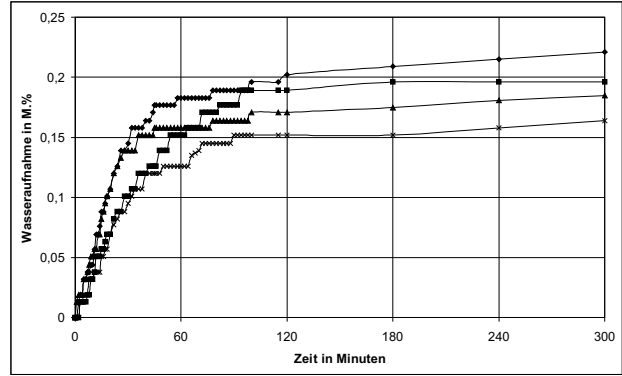
Abb. 12: Wasseraufnahmeverhalten nach Festigung mit F2.

durch die Festigung grundlegend verändert. Die hydrophob eingestellten Festiger F1 und F4 führten erwartungsgemäß zu einer um 75-90 % verringerten und stark verzögerten Wasseraufnahme. Bei den mit Festiger F2 (PMMA ohne Hydrophobierung) behandelten Bohrkernen wurde das Wasseraufnahmeverhalten hinsichtlich der Quantität nicht verändert, jedoch, im Vergleich mit den nicht gefestigten

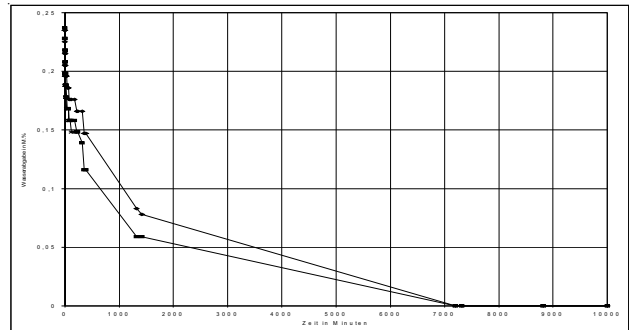
Abb. 13: Wasserabgabeverhalten nach Festigung mit F2.

Marmorproben um mehrere Stunden verzögert. Die Abgabe des aufgenommenen Wassers wurde enorm behindert. Die Trockenmasse (luftgetrocknet bei 25 °C) wurde erst nach 117 Stunden erreicht, im nicht gefestigten Zustand bei identen Lagerungsbedingungen bereits nach 38 Stunden. Diese überaus lange Verweildauer, der mit Schadstoffen belasteten Niederschläge, wird unter Freiluftbedingungen zu Folgeschäden, zum Beispiel in Form von verstärkter Frostempfindlichkeit und chemisch induzierten Schadensprozessen (Lösung, Salzsprengung, etc.) führen. Auch Bakterien, Algen und Pilze besiedeln mit Vorliebe Gesteine mit gutem Wasserrückhaltevermögen und schädigen ihrerseits durch ihre Stoffwechselfvorgänge (z. B. Produktion von

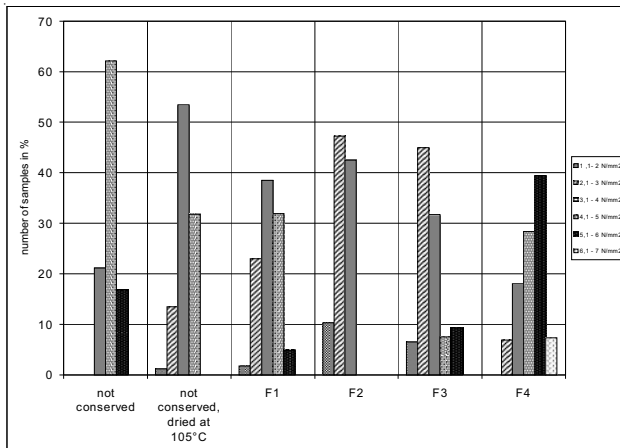
Abb. 14: Klasseneinteilung der ermittelten Spaltzugfestigkeiten (n=160).

Die Bestimmung der Zylinderdruckfestigkeit und der Spaltzugfestigkeit erfolgte auf einer Prüfpresse (QTS 100) mit einer Lastaufbringung von 10N/s. Bei allen gefestigten Proben wurde eine Steigerung der Zylinderdruckfestigkeit¹² erreicht (siehe Tab. 3). Die Spaltzugfestigkeit (indirekter Zugversuch), spricht praktisch direkt die Kornbindungsfestigkeit an und führte zu alarmierend niedrigen Kennwerten der gefestigten Prüfkörper¹³. Alarmierend auch deswegen, da ein Großteil der Verwitterungsmechanismen die Zugfestigkeit eines Gesteines ansprechen und nur selten Druck- oder Biegezugfestigkeit. Diese Verringerung der Spaltzugfestigkeit, bei gleichzeitiger Erhöhung der Zylinderdruckfestigkeit, ist, verbunden mit der Ausbildung der Risse, ein Hinweis auf eine Materialversprödung. Auch die einmalige Erwärmung der Proben führte bereits zu einer deutlichen Reduktion der Spaltzugfestigkeit (siehe Abb. 14). Lediglich Steinfestiger F4 zeigte im Mittelwert praktisch keine Änderung der Spaltzugfestigkeit, jedoch stellt die Streuung der Werte von extrem schlecht bis hervorragend auch keinen befriedigenden Zustand dar.
