H. Borowicka: Der Hochwasserdamm am linken Donauufer im Wiener Bereich

HEFT 9

WIEN, IM MAI 1968

Der Hochwasserdamm am linken Donauufer im Wiener Bereich

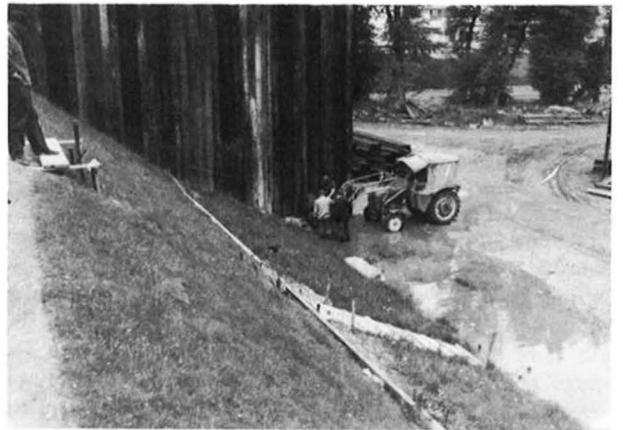
Abb. 7: Beginn der vorgesehenen Dammvorteidung.

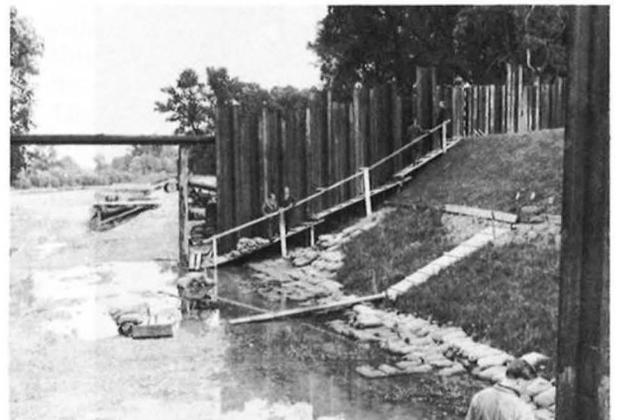
Abb. 9: Gesamtansicht des abgesicherten Dammes am Abend des 18. 5. 1967.

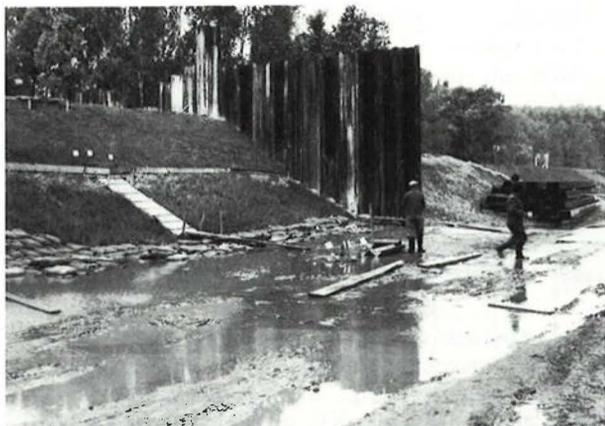
Abb. 10: Stand der Dammsicherung am Morgen des 19. 5. 1967.

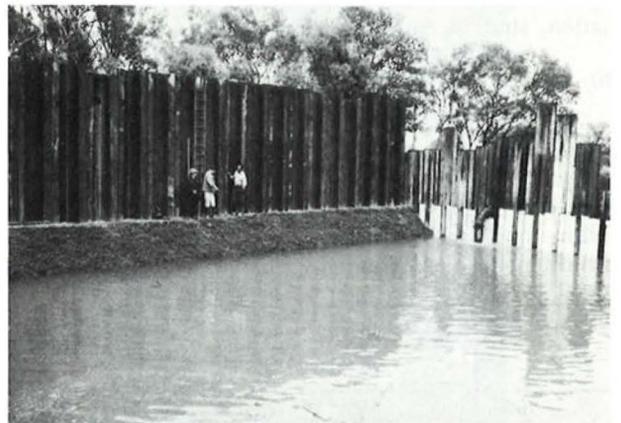
Abb. 19: Gefülltes Becken mit zentraler Spundwand bei einem Wasserstand, der einer Wasserführung der Donau von 14.000 m³/s entspricht.

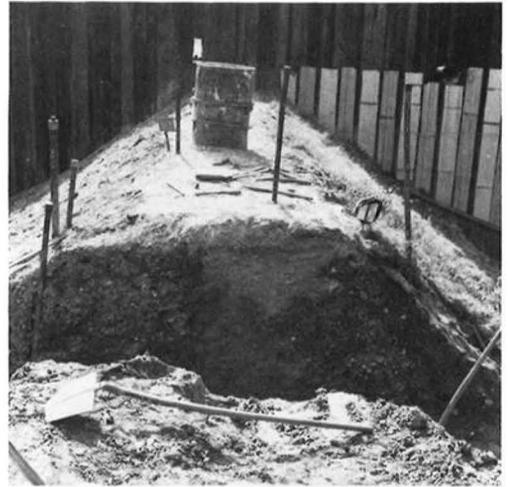
Aus diesem Grunde wurde zunächst etwa in der Mitte der Versuchsstrecke neben dem Meßprofil quer zur Dammachse ein etwa 1,5 m breiter Schlitz lagenweise ausgehoben (Abb. 23). Da der eingerüttelte Sand eine gelbliche Färbung aufwies, hob er sich deutlich vom grau gefärbten Material ab, welches zur Dammaufhöhung verwendet worden war (Abb. 24). Auf der Wasserseite wurde am Dammfuß ein gut erhaltenes Steinpflaster freigelegt, welches im Laufe der Zeit

Abb. 23: Der Schlitz quer zur Dammachse.

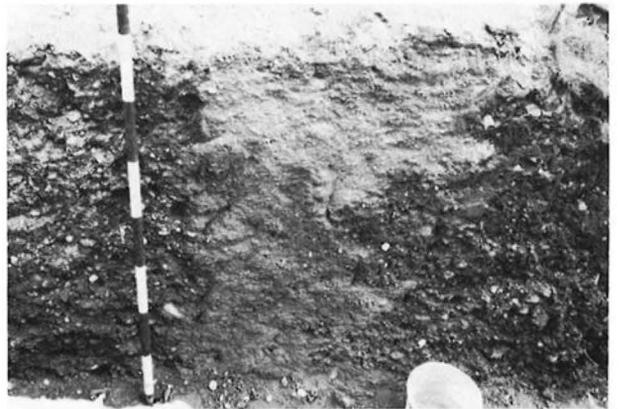
Abb. 24: Der helle, gerüttelte Kern der Keller-Dichtungswand.

Sickerversuche im Feld ergaben für das Material der Dichtungswand eine Durchlässigkeitsziffer von 10^{-4} cm/s. Im Mittel betrug die Durchlässigkeit des Aulehmes 10^{-3} cm/s, des Ausandes 10^{-2} cm/s und des Kieses 10^{-1} cm/s. Vergleichsversuche im Laboratorium bestätigten diese im Feld gewonnenen Werte. Ausschlaggebend für die hohe Durchlässigkeit des Dammes war das nahezu vollständige Fehlen von Sand und Schluffteilen im Kies, was aus den Kornverteilungen der Tabelle 3 hervorgeht.

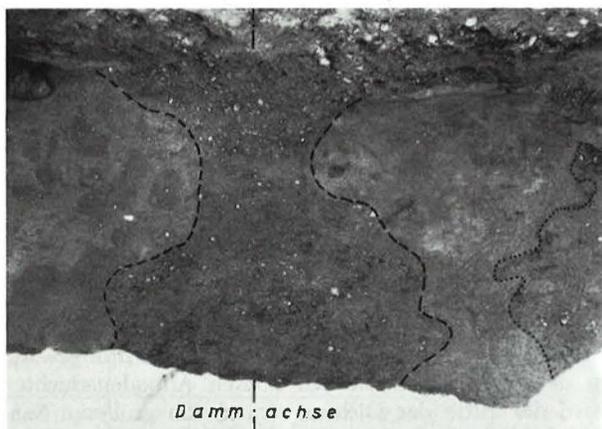
Beim Abgraben des Dammes konnte die Grenze des eingerüttelten Sandes deutlich festgestellt werden. Die Abb. 27 zeigt eine Draufsicht auf die Dichtungswand in der Schlitzsohle. In den oberen Aubodenschichten wird die Mitte der Dichtungswand von gröberen Sanden gebildet und wird beiderseits von einem Bereich aus feineren Sanden umschlossen. Weiter außen ist wiederum gröberes Material vorherrschend, sodaß man

Abb. 27: Draufsicht auf die Dichtungswand in der Schlitzsohle. Der Filteraufbau ist erkennbar.

fast von einem Filteraufbau sprechen kann. Beim Durchrötern der fast undurchlässigen Aulehmschichten war beim Versenken des Tiefenrüttlers der Aulehm auf eine Breite von rd 45 cm ausgespült und durch Sand ersetzt worden. Der schichtenweise Aufbau unterhalb der alten Dammkrone und die unterbrochene Aulehmschicht ist in Abb. 28 deutlich zu sehen, wobei die stehende Fluchtstange die Dammachse angibt. Im locker gelagerten Kies drang der zugegebene Sand tief in dessen Poren und Hohlräume ein. An einzelnen Stellen betrug die Breite der Dichtungswand bis zu 2,7 m (Abb. 29). Aus Tabelle 4 sind die in den einzelnen Versuchspunkten festgestellten Raumgewichte und Durchlässigkeitsziffern ersichtlich. Dies zeigt, daß die Breitenwirkung der Tiefenrüttlung in erster Linie von der Art des Dammschüttmaterials abhängt. Im Mittel kann angenommen werden, daß eine Wand von 0,8 — 1,0 m Breite gut verdichtet wurde, ohne daß bei dem Abstand der Rüttelpunkte von 1 m Lücken in der Dichtungswand festgestellt werden konnten. Anschließend an die Versuche und Probenentnahmen im Schlitz wurde der Damm beiderseits der Dichtungswand bis auf das Straßenniveau abgetragen, so daß die Dichtungswand auf eine Höhe von 3,5 m großflächig freigelegt war (Abb. 30). Abb. 31 zeigt ein etwa 3 m langes Stück der Dichtungswand. Anschließend wurde der gesamte alte Dammkörper bis auf das Straßenniveau entfernt und wasserseits der Dammachse tiefer bis auf das ursprüngliche Gelände abgetragen. Im Boden verblieb der untere Teil der Dichtungswand, welcher bis in eine Tiefe von rd 3 m unter das Niveau des ursprünglichen Geländes hinunterreichte. Es kann angenommen werden, daß hiedurch der nachfolgende Stauversuch nicht wesentlich beeinflußt wurde.

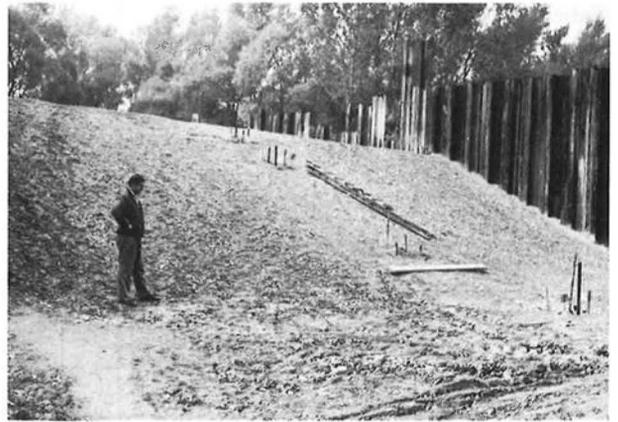
Abb. 33: Die roh belassene landseitige Böschung des verbreiterten Dammes.

Die Verdichtung der einzelnen Schichten erfolgte nur durch Befahren mit einer Planierraupe in einem Umfange, wie es durch die Dammerstellung erforderlich war. Da das Ziel keineswegs die Herstellung eines der heutigen Staudammbautechnik entsprechenden, sehr gut verdichteten Dammes war, wurde auf den Einsatz von besonderen Verdichtungsgeräten verzichtet. Während der Schüttung des Dammes wurden mehrere Verdichtungskontrollen gemacht, deren Ergebnisse in Tabelle 5 zusammengestellt sind. Sie zeigen, daß die erreichte Verdichtung keineswegs jenen Anforderungen entspricht, welche bei heutigen Staudämmen verlangt werden. Die wasserseitige Böschung wurde mit Rasenziegeln bedeckt (Abb. 32), während die landseitige Böschung roh belassen wurde (Abb. 33).

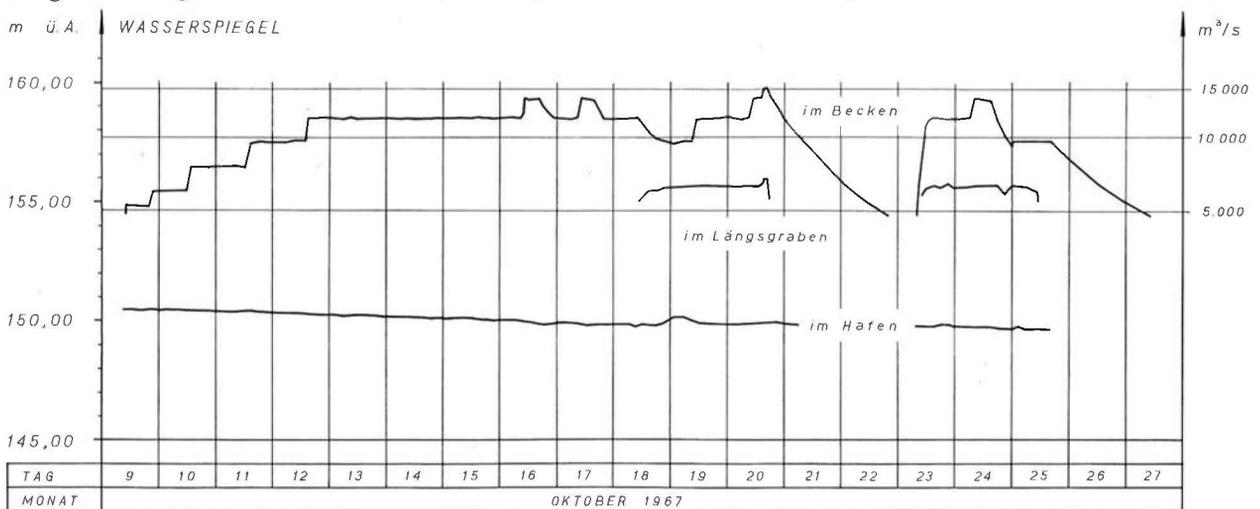
Da von vornherein erwartet werden mußte, daß bei größerer Dichtigkeit des Dammkörpers das Erreichen eines stationären Stömungszustandes längere Zeit in Anspruch nehmen würde, mußte das Stauprogramm für die niederen Hochwasser gekürzt werden. Die Ganglinie des Wasserspiegels im Versuchsbecken ist in Abb. 34 dargestellt.

Abb. 34: Gang des Wasserstandes in Becken, Längsgraben und Hafen beim fünften Stauversuch mit dem verbreiterten Damm.

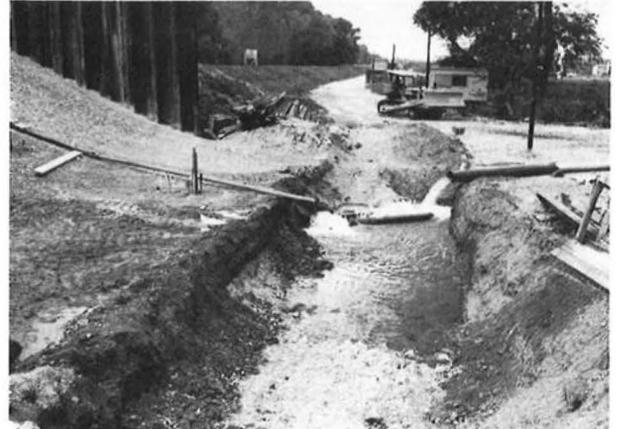
Abb. 38: Der Längsgraben am Dammfuß dient dem Anheben des Grundwasserspiegels.

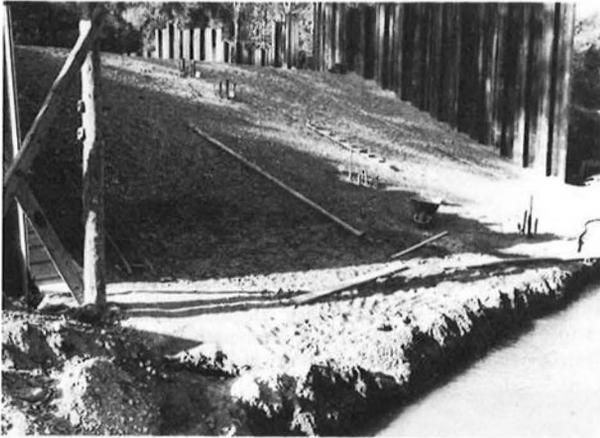
sich im späteren Verlauf des Versuches vergrößerte, bestand hierin keine Gefahr für den Damm, da nur ganz geringfügige und klare Sickerwässer austraten. Die bestehenden Risse verbreiterten sich nach einer weiteren Erhöhung des Wasserstandes entsprechend 14.000 m³/s, und außerdem traten neue Risse hinzu. Einen durchgehenden Längsriß zeigt Abb. 35, eine Nahaufnahme hiervon Abb. 36. Dieser Riß, dessen Breite bis zu 5 cm betrug, konnte bis in eine Tiefe von 70 cm weiter verfolgt werden. Ein weiterer Riß verlief etwa in der Falllinie der landseitigen Böschung (Abb. 37). Alle Risse blieben jedoch während des ganzen Versuches trocken.

Abb. 39: Die landseitige Dammböschung mit wassergefülltem Längsgraben.

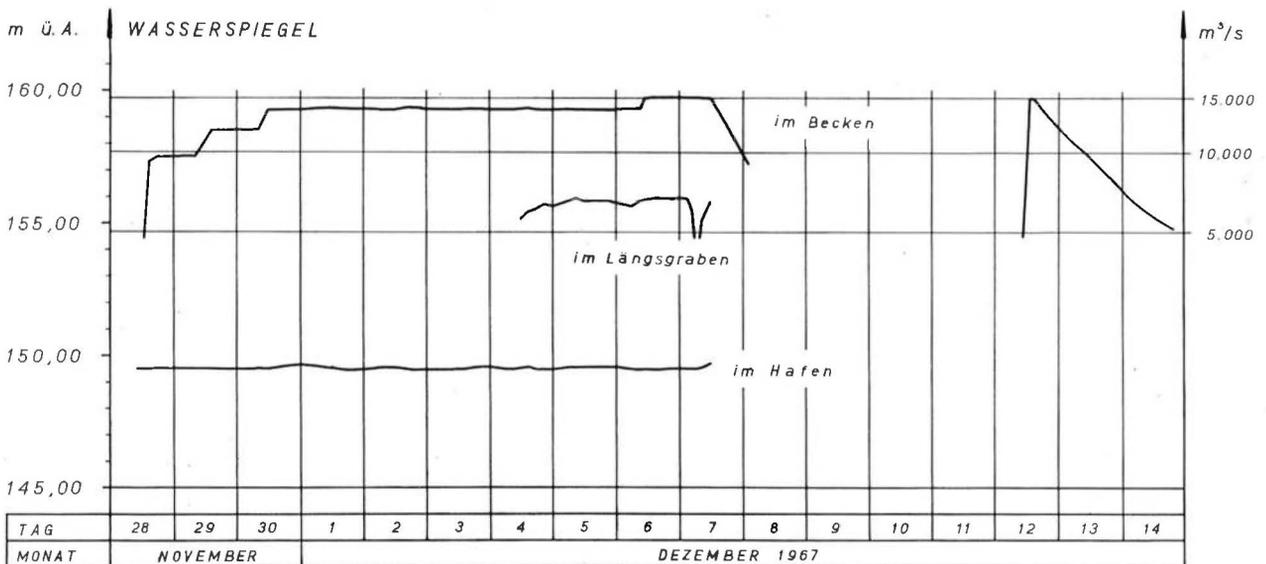
Abb. 41: Gang des Wasserstandes in Becken, Längsgraben und Hafen beim sechsten Stauversuch bzw. Überströmungsversuch.

Die Ganglinie des Wasserspiegels im Becken ist in Abb. 41 aufgetragen. Der Wasserstand für eine Wasserführung von 14.000 m³/s wurde hier durch eine volle Woche gehalten und entsprach einen Tag hindurch sogar einer Wassermenge von 15.000 m³/s.

Trotz der Ausführung der Dichtungswand waren die Sickerwasserverluste gegenüber dem fünften Stauversuch fast unverändert. Dies rührt wohl daher, daß die Sickerverluste zufolge der Durchströmung des geschütteten Dammkörpers nur einen Bruchteil der gesamten Sickerwassermenge betragen haben und ihre Verringerung kaum ins Gewicht fiel. Dies wird auch durch den Verlauf der Sickerlinien beim sechsten Stauversuch in Anlage VI bestätigt, welche eindeutig die Wirksamkeit der Kerndichtung beweisen. Trotz des langandauernden Höchstwasserstandes traten zu keinem Zeitpunkt irgendwelche Schwierigkeiten oder Schäden am Dammkörper auf. Der Höchstwasserstand hätte auch noch viel länger gehalten werden können.

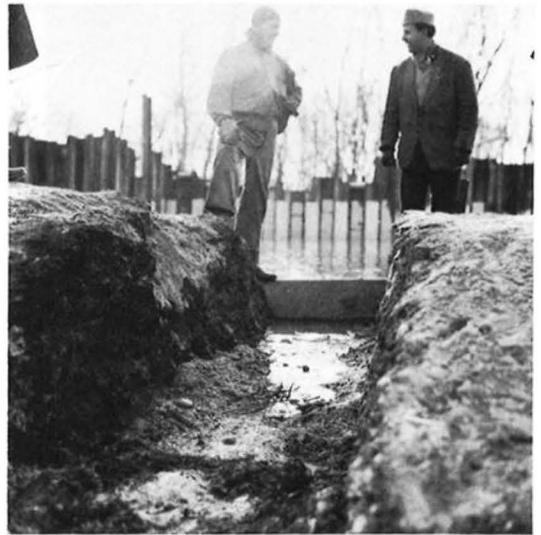
Nach Abschluß des sechsten Stauversuches war das eigentliche Versuchsprogramm abgewickelt. Es wurde noch von der sich bietenden Möglichkeit Gebrauch gemacht, das Verhalten des Dammes bei Überströmen seiner Krone zu untersuchen. Aus diesem Grunde wurde eine zusätzliche Pumpe installiert, sodaß zusammen mit der bereits vorhandenen Pumpe eine Wassermenge von etwa 300 l/s in das Becken gepumpt werden konnte. Außerdem wurde der Längsgraben am landseitigen Böschungsfuß bedeutend vertieft, sodaß in ihm das überlaufende Wasser aufgefangen werden und größtenteils versickern konnte.

Abb. 42: Beginn des Überströmungsversuches.

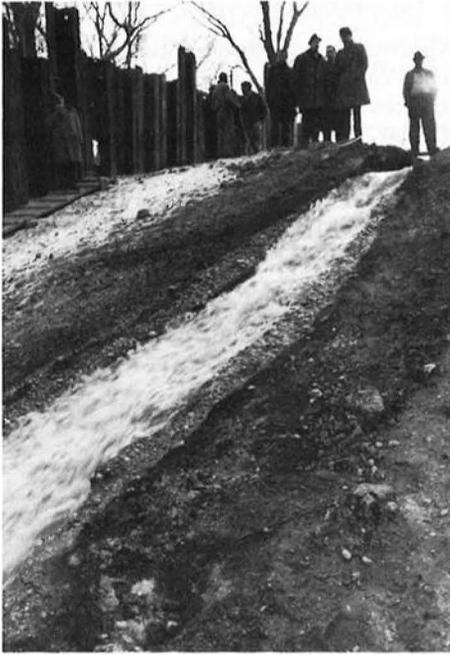
Abb. 43: 6 Minuten nach Versuchsbeginn.

Unmittelbar nach Freigabe des Durchflusses bildete sich zunächst eine breite und flache Schußrinne aus. Infolge des festgefrorenen Bodens hielt dieser Zustand länger an als dies unter normalen Verhältnissen der Fall gewesen wäre. Das Wasser konnte nur einzelne Kieskörner aus der Böschung reißen und sich daher nur langsam eintiefen. Abb. 43 zeigt den Zustand 6 Minuten nach Versuchsbeginn, wobei die Eintiefung und gleichzeitige Verschmälerung der Schußrinne bereits deutlich zu sehen ist. Im oberen

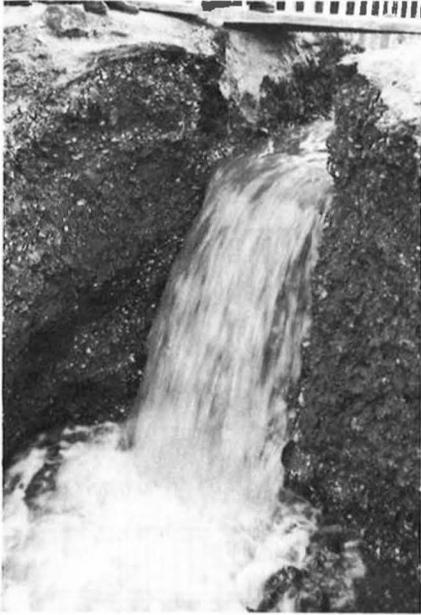
sehr widerstandsfähig erwies, sodaß sich die Höhe des stufenförmigen Absturzes immer mehr vergrößerte und 2 Stunden nach Versuchsbeginn eine Höhe von rd 1,5 m erreichte (Abb. 46). Bis zu diesem Zeitpunkt erfolgte der Überfall gleichmäßig über die ganze Überfallbreite verteilt.

Abb. 46: 2 Stunden nach Versuchsbeginn.

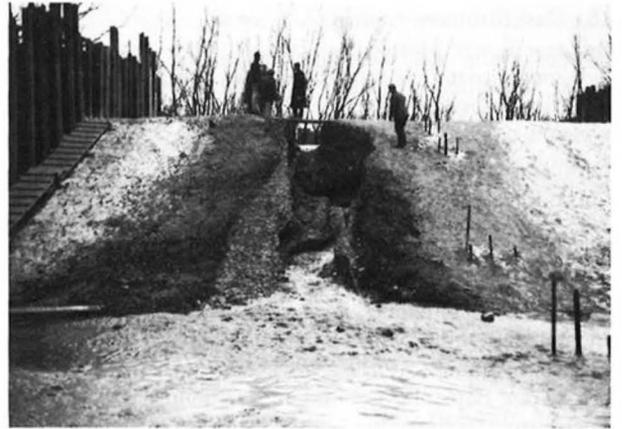
Abb. 48: Der Zustand unmittelbar vor Beendigung des Überströmungsversuches.

unmittelbar bevorstand und eine Überflutung des landseitigen Geländes nicht angebracht erschien. Abb. 48 zeigt eine Gesamtansicht etwa 2¹/₄ Stunden nach Versuchsbeginn. Der landseitige Auffanggraben im Vordergrund ist bereits voll mit Wasser angefüllt. Abb. 49 zeigt die Erosion des Dammes nach Beendigung des Versuches von der Landseite her.

gerüttelten Kernes der Hochwasserschutzdamm bei einer Überströmungshöhe von etwa 10 cm innerhalb einer Zeit von einer halben Stunde vollständig durchbrochen worden wäre. Durch die gerüttelte Dichtungswand wurde der Dammbbruch um etwa 1 bis 1¹/₂ Stunden hinausgezögert.

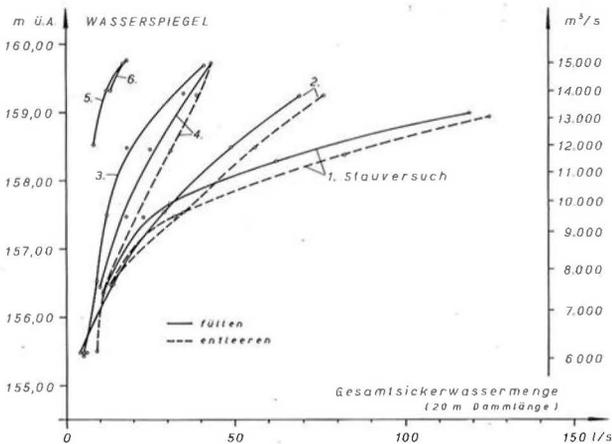
Abb. 54: Sickerwassermengen (Erster bis sechster Stauversuch).

zusammengefaßt dargestellt. Als eines der wichtigsten Erkenntnisse, welche aus den Feldversuchen folgten, ist die rapide Zunahme der Sickerwasserverluste beim ersten Stauversuch mit dem aufgehöhten, aber sonst unverändertem Damnkörper anzusehen, sobald der Wasserstand im Becken über den höchsten Was-

Wie Abb. 54 zeigt, traten beim zweiten Stauversuch mit einer dichtenden Spundwand in der Dammitte bis zum ursprünglichen Gelände die großen Zunahmen der Sickerwassermenge bei höherem Beckenwasserstand nicht ein. Wegen der Verlängerung der Sickerwege und damit einer Verringerung des hydraulischen Gefälles war dies zu erwarten. Eine weitere wesentliche Verringerung wurde beim dritten Stauversuch durch Tiefschlagen der Spundwand erreicht, weil offenbar damit eine verbesserte Abschließung des oberen, sehr durchlässigen Dammkörpers erreicht wurde.

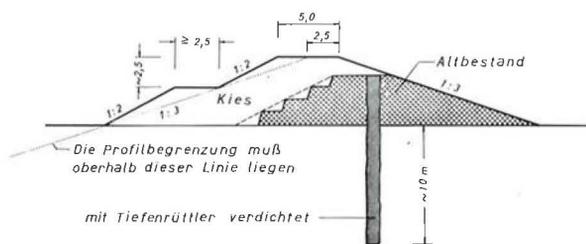
Abb. 55: Regelprofil für die landseitige Dammverbreiterung.

Platzverhältnisse zulassen. Der neue Damnteil dürfte nicht undurchlässiger sein als der bestehende Damm. Um diese Forderung zu erfüllen, müßte einerseits das Dammschüttmaterial aus Schotter oder Kies bestehen und andererseits der bestehende Damm von seiner Krone aus mit Tiefenrüttlern unter Sandzugabe verdichtet werden, wie dies beim Feldversuch geschehen ist. Die so herzustellenden Dichtungswände hätten etwa 10 m in den Dammuntergrund einzugreifen.

In den Abb. 55 und 56 sind Regelprofile für die land- und wasserseitige Verbreiterung des bestehenden Hochwasserschutzdammes dargestellt, welche jeweils den örtlichen Verhältnissen anzupassen sind. In Abb. 55 ist entsprechend der derzeitigen Ausführung der Dämme die wasserseitige Böschung mit 1:3 eingezeichnet.

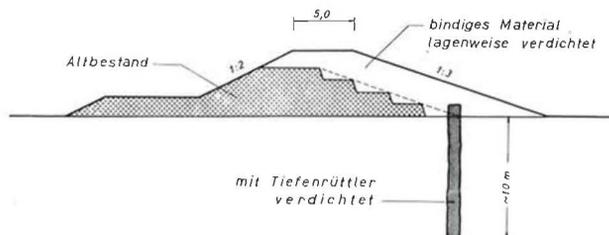
Abb. 56: Regelprofil für die wasserseitige Dammverbreiterung.

Bei wasserseitiger Verbreiterung des Dammes dürfte der neu zu schüttende Damnteil keinesfalls durchlässiger sein als der bestehende Dammkörper. Er hätte die Aufgabe der Dichtung zu übernehmen und müßte daher aus etwas bindigem Material bestehen, welches nach den Regeln des Staudammbaus lagenweise einzubauen und entsprechend zu verdichten wäre. Die Herstellung der Dichtungswand im Untergrund mit Hilfe von Tiefenrüttlern kann in diesem Falle von einem tieferen Niveau aus erfolgen.
