**FESTSTELLUNG DER URSACHEN DER HANGRUTSCHUNGEN  
IM BEREICH RENIGEN/HAUSROCK (OÖ)**

**Leopold Weber**  
mit einem Beitrag von Herbert Heinz

Bundesministerium für Handel, Gewerbe und Industrie;  
Grundlagen der Rohstoffversorgung, Heft 7, Geotechnik  
und Sicherheit im Bergbau - Wasser und Bergbau, Seminar  
in Bad Aussee vom 9. bis 11. Mai 1983, Wien 1984.

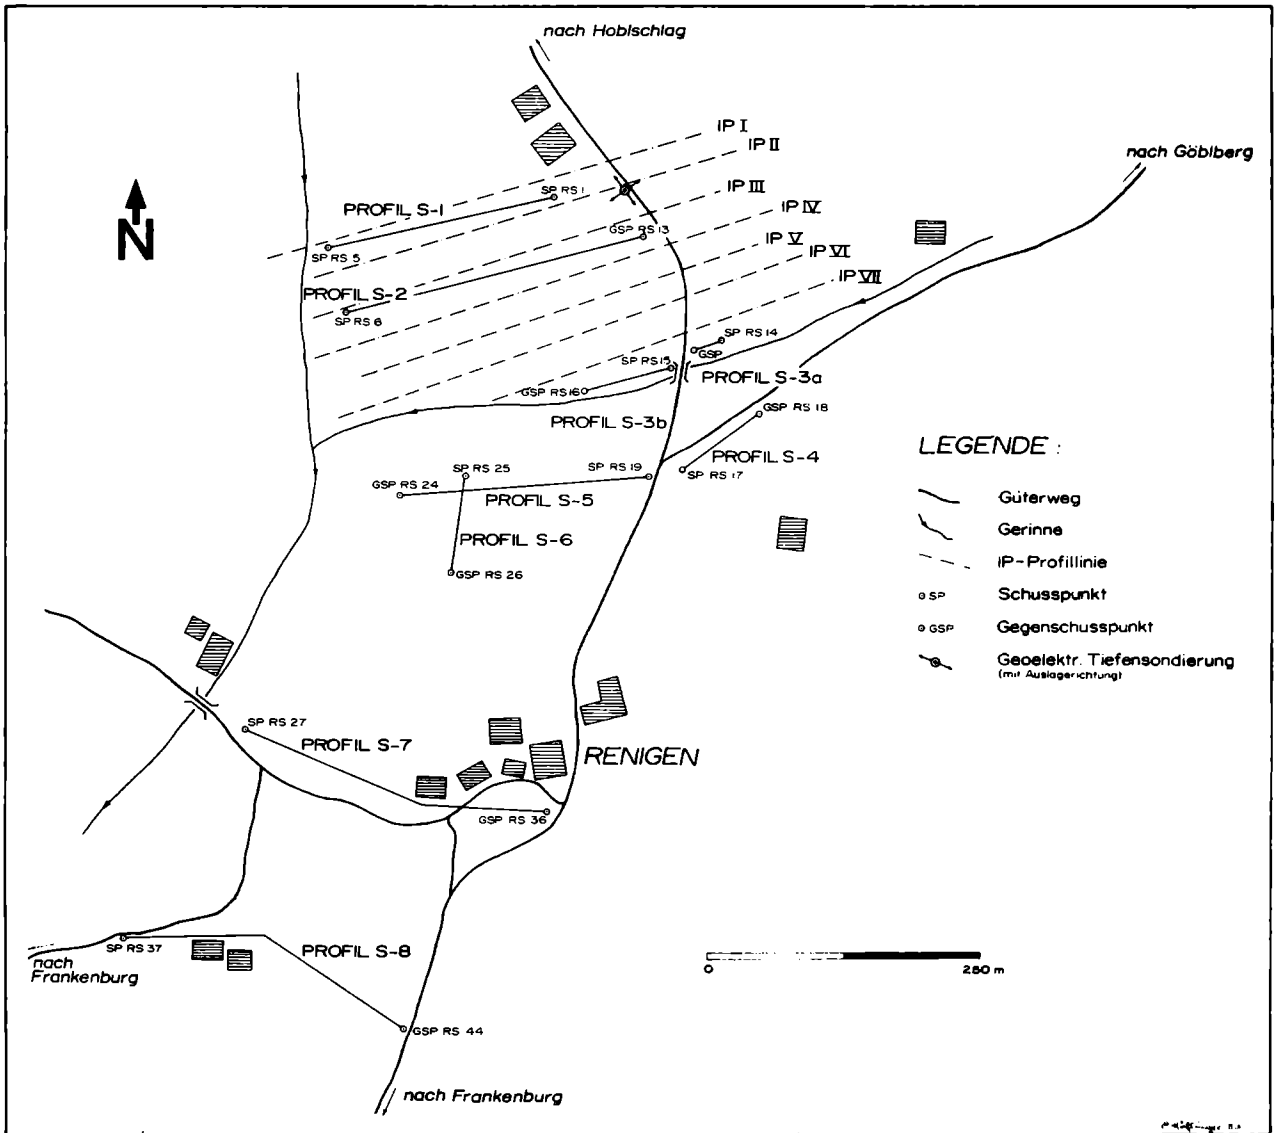
Fig.3: Relief der Schotterunterkante

Eine geologische Auswertung dieser Bohrungen ergab, daß eine Parallelisierung der einzelnen durchteuften Schichtglieder auf Grund des äußerst inhomogenen Aufbaues des Gebirges nur in groben Zügen möglich war. Einzelne Schichtglieder erwiesen sich aber als so markant, daß sie durchaus als Leit- oder Bezugshorizont angesehen werden konnten, wie z.B. das letztmalige Auftreten eines bestimmten Schotterhorizontes in Bohrprofilen. Eine Auswertung dieser Bohrungen erbrachte überraschende Ergebnisse, welche für die Entstehung der Rutschung von besonderer Relevanz sind (Fig.3).

- in der kohleführenden Serie zwischen dem Mittelflöz und dem Hausruckschotter ein (Erosions-) Relief besteht, welches, mit nichtbindigen Lockersedimenten gefüllt, als bevorzugte Grundwasserabströmungsrinne (Canyon) fungiert. Das durch die Erosion des Renigenbaches entstehende Massendefizit, wird durch Nachgleiten aus diesen "Bereitstellungströgen" ausgeglichen, wobei insbesondere im Bereich des Zusammentreffens der vergrabenen Seitengräben (Renigen-Schnöllhof bzw. Wageneder) mit dem Hauptgraben (Renigenbach) durch eine "Sogwirkung" das Schadensbild der Rutschung erheblich verstärkt wird.

- die Ursache der Rutschung daher nicht im bergbaunäheren Bereich zu suchen ist, sondern im Bereiche der Kreuzungspunkte der Grundwasserrinnen, wo auch die stärksten Schäden an Gebäude und Landschaft erkennbar sind.

- ① Renigenbachcanyon
- ② Wagnedercanyon
- ③ Renigen Schnöllhofcanyon
- ④ Wetterschachtcanyon
