MEINDE GRÜNBURG

Überschwemmungs- Rutschungs- Erosions- Flächen 2003

Bericht

ERHEBUNG Rutschungs- und Erosionsflächen

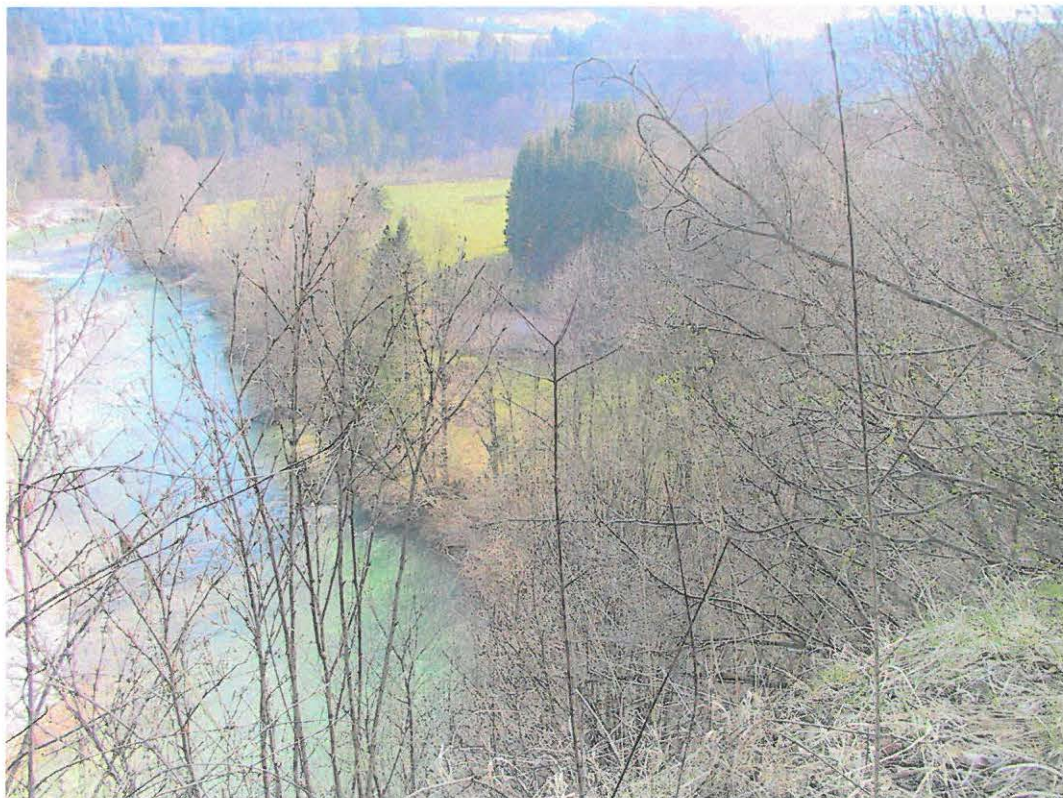
Beschreibung
2 Hanganrisse, rundherum potentiell gefährdetes, beweidetes Grünland mit Streuobst und Sträuchern (Brombeere)

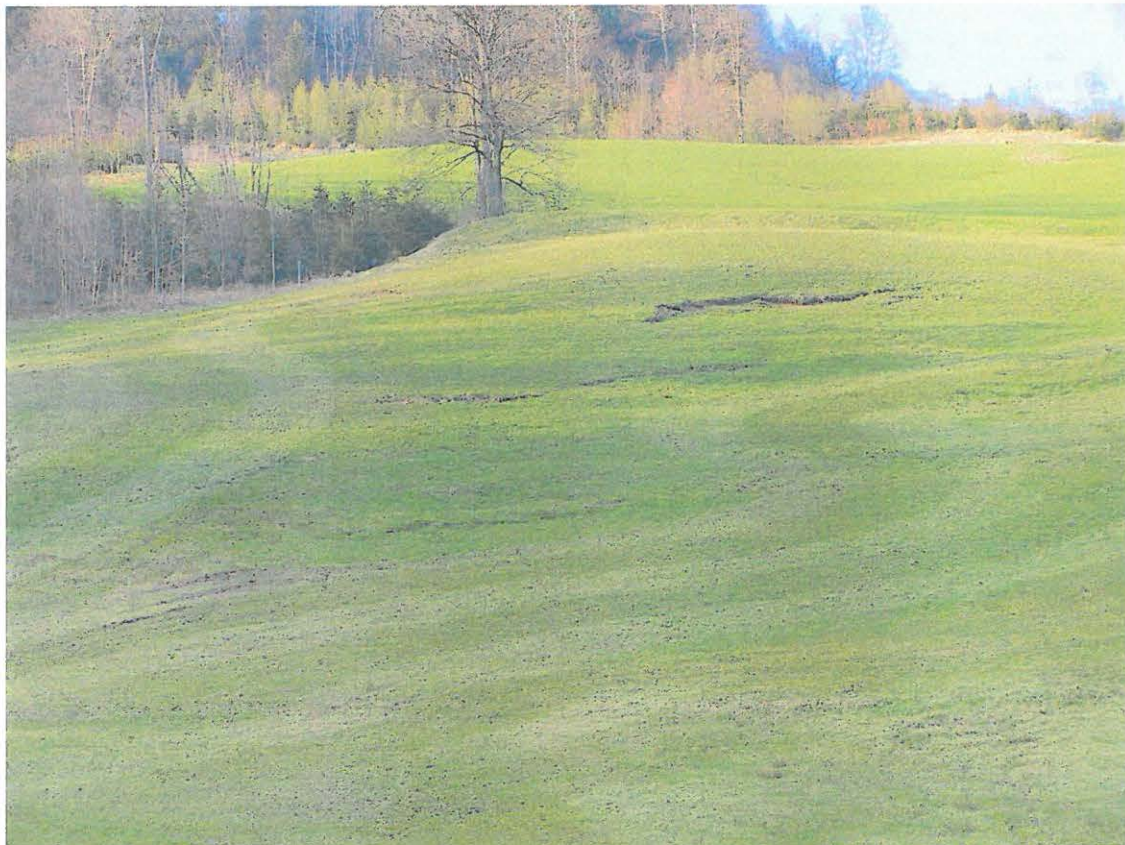
Beschreibung
Mittelsteiler Wiesenhang, Haindlmühlergraben; mit Anrissen und Aufwölbungen

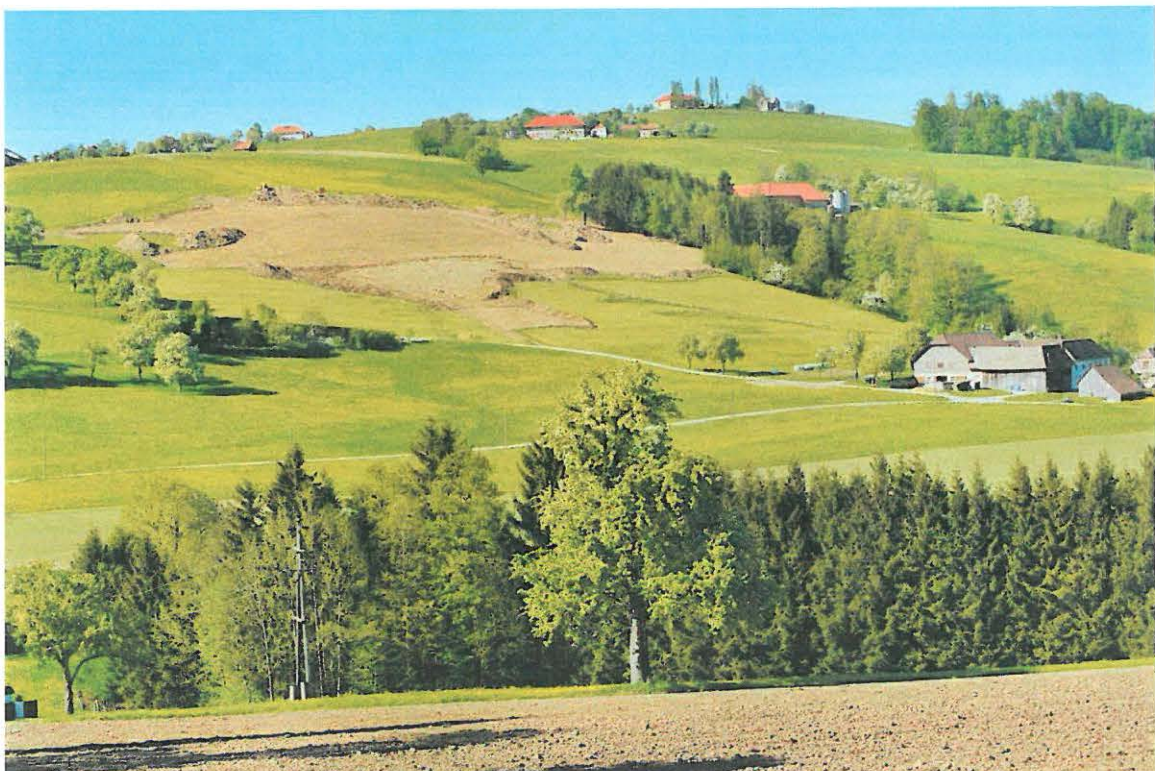
Erhebungsnummer	10	Datum	16.04.03
Bearbeiter	Technisches Büro Heberling		
Gemeinde / KG	Grünburg / Wagenhub (Teilweise in Waldneukirchen)		
Betreff	Rutschung		
Exposition		Hangneigung	°
Geologie	Flysch		
Boden	Pseudogley		
Beschreibung	Oberhang		
Derzeitige Nutzung	Viehweide		
Ursache für Rutschung / Erosion	Steilheit des Geländes, Viehtritt (Beweidung)		
Sanierungsvorschläge	Von Weidefläche abzäunen, natürliche Sukzession – natürlichen Aufwuchs belassen, Wiederherstellung des urspr. Zustandes durch Drainage/Planierung		
Empfohlene Arten zur Bepflanzung			
Dringlichkeit der Sanierung aufgrund der Gefährdung von Häusern, Straßen, Infrastruktureinrichtungen etc. (1-5; 1=gering, 5=hoch)			2
Dringlichkeit der Sanierung aufgrund landschaftlicher / ökologischer Notwendigkeit etc. (1-5; 1=gering, 5=hoch)			2
Grundeigentümer (Name, Adresse), betroffene GP		Flächengröße	0,899 ha

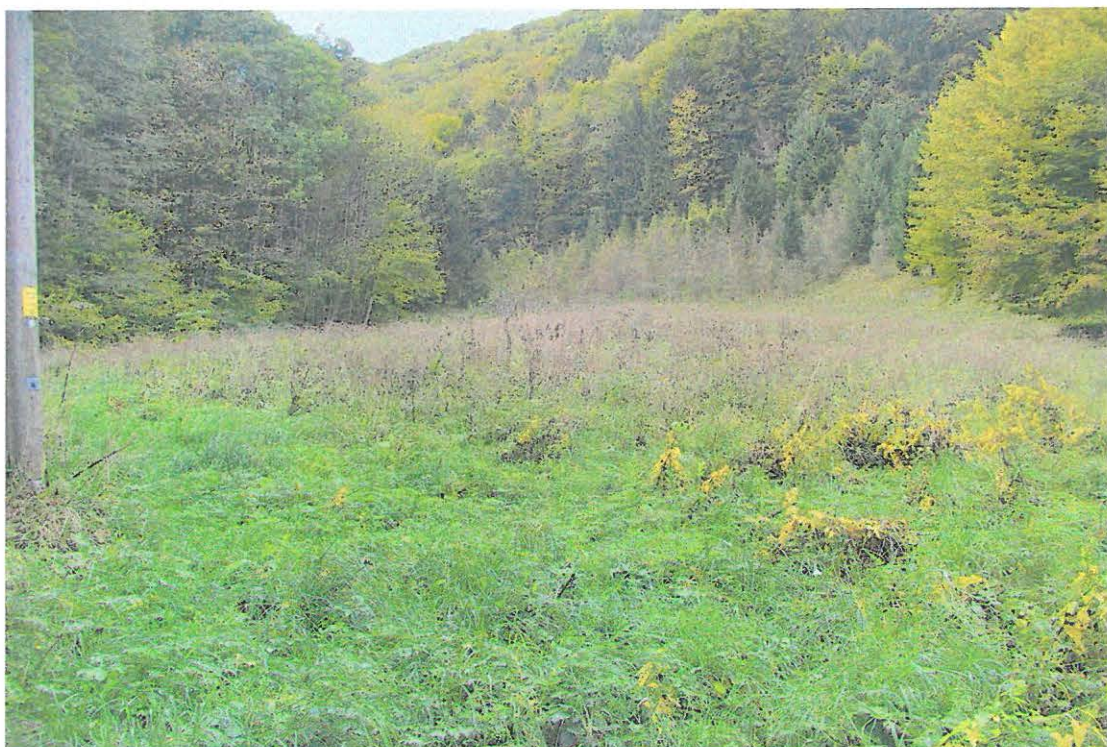
Beschreibung
Auf 3 Seiten von Wald umgebene Hangfläche, Unterhangrutschung in Graben, Wasserleitung wurde bei Rutschung beschädigt

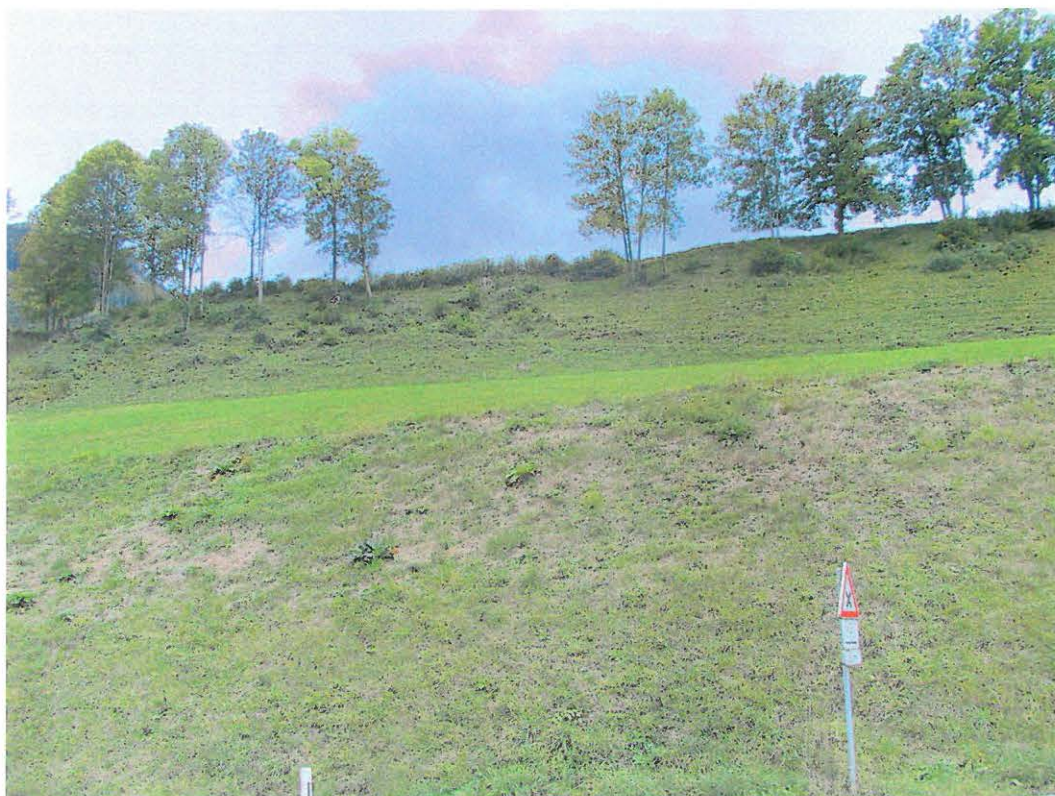
Erhebungsnummer	21	Datum	15.08.03
Bearbeiter	Technisches Büro Heberling		
Gemeinde / KG	Grünburg / Pernzell		
Betreff	Erosion		
Exposition	Ost	Hangneigung	50 °
Geologie	Alluvial – Terrassenschotter		
Boden	Mullrendsina verbraunt		
Beschreibung	Steyrtal – Steilterrassengang, beweidet, Weidegangeln, teilweise Sträucher		
Derzeitige Nutzung	Weide		
Ursache für Rutschung / Erosion	Steilheit des Geländes , Viehtritt (Beweidung)		
Sanierungsvorschläge	Von Weidefläche abzäunen, natürliche Sukzession – natürlichen Aufwuchs belassen; ökolog. wünschenswert wäre Mahd 1x jährlich, aus arbeitstechnischen Gründen (steil, uneben) aber nicht sinnvoll		
Empfohlene Arten zur Bepflanzung			
Dringlichkeit der Sanierung aufgrund der Gefährdung von Häusern, Straßen, Infrastruktureinrichtungen etc. (1-5; 1=gering, 5=hoch)			1
Dringlichkeit der Sanierung aufgrund landschaftlicher / ökologischer Notwendigkeit etc. (1-5; 1=gering, 5=hoch)			3

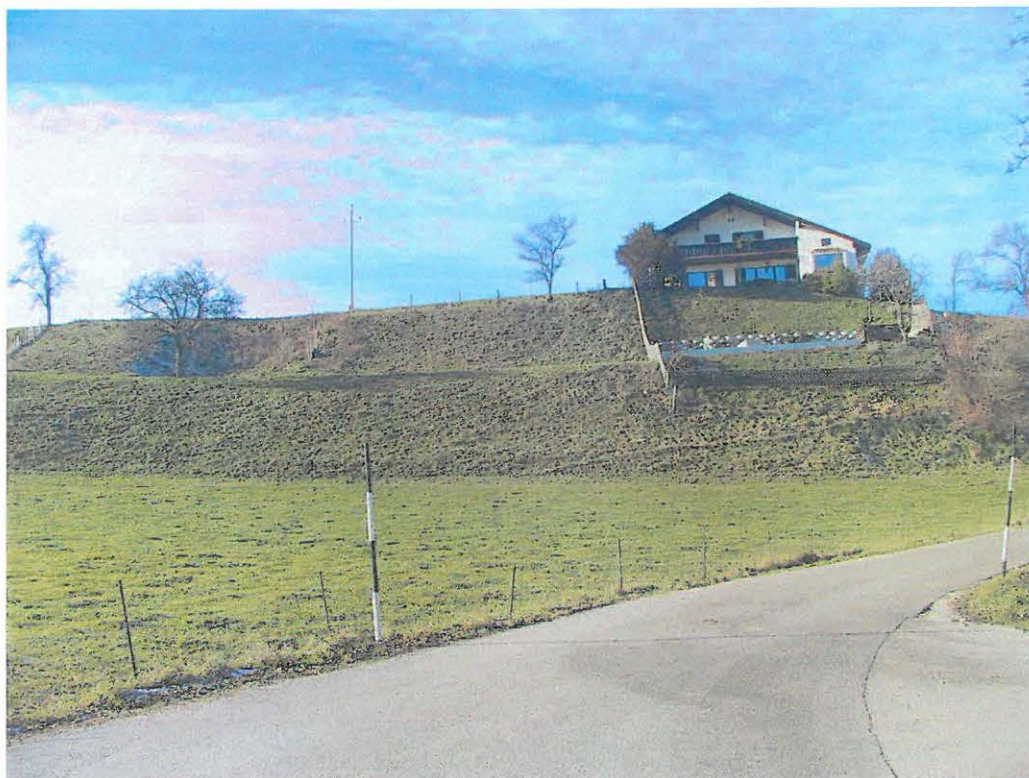
Erhebungsnummer	29	Datum	09.08.03
Bearbeiter	Technisches Büro Heberling		
Gemeinde / KG	Grünburg / Wagenhub		
Betreff	Erosion		
Exposition	Ost	Hangneigung	35 °
Geologie	Flysch		
Boden	Pseudogley		
Beschreibung	Steiler Weidehang, ostseitig Wohnhaus		
Derzeitige Nutzung	Viehweide		
Ursache für Rutschung / Erosion	Steilheit des Geländes , Viehtritt (Beweidung)		
Sanierungsvorschläge	Von Weidefläche abzäunen, natürliche Sukzession – natürlichen Aufwuchs belassen		
Empfohlene Arten zur Bepflanzung			
Dringlichkeit der Sanierung aufgrund der Gefährdung von Häusern, Straßen, Infrastruktureinrichtungen etc. (1-5; 1=gering, 5=hoch)			1
Dringlichkeit der Sanierung aufgrund landschaftlicher / ökologischer Notwendigkeit etc. (1-5; 1=gering, 5=hoch)			2
Grundeigentümer (Name, Adresse), betroffene GP			Flächengröße 0,162 ha
