Großrutschung im Bereich Leckgalerie Sölden, Geologie, Ursache und Auswirkung

Thomas Figl, Petra Nittel-Gärtner, Katharina Gröbner

Amt der Tiroler Landesregierung, Abt. Gefahren und Evakuierungsmanagement, FB Landesgeologie

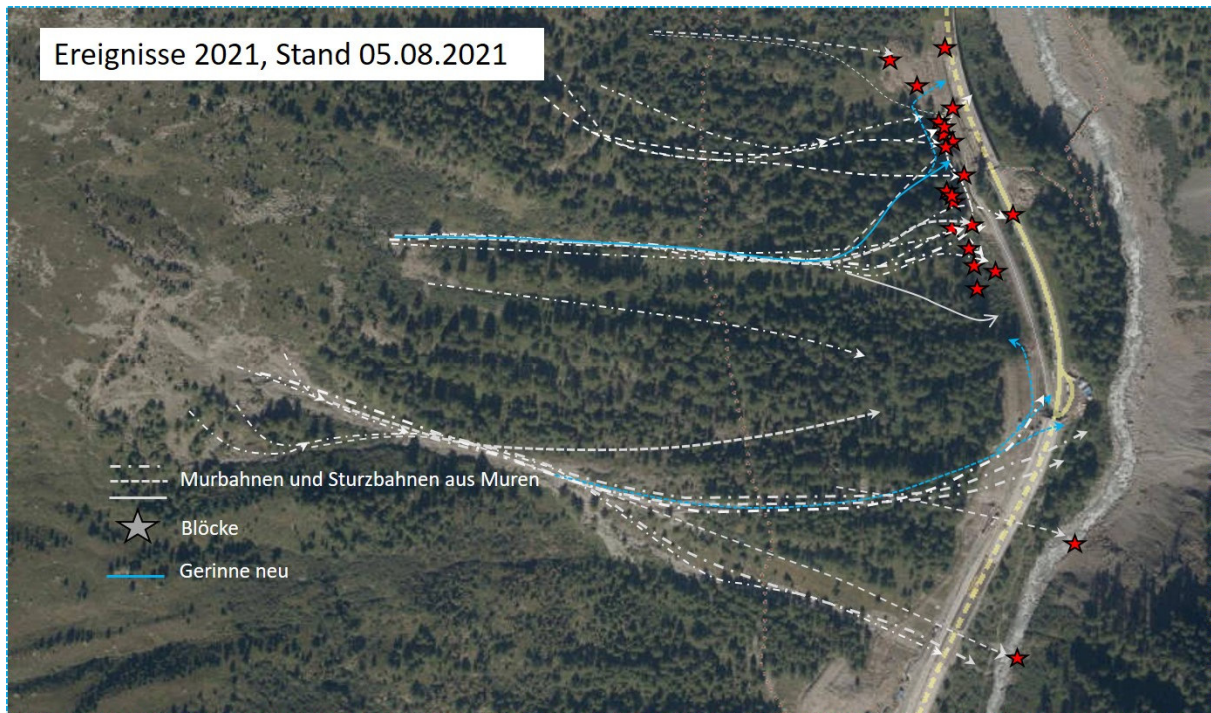
2020 ereigneten sich die größten Muren bergseitig der Leckgalerie und vereinzelt trat Blocksturz bergseitig der Klammgalerie auf. Im Frühjahr 2021 kam es aufgrund neuer Wasseraustritte vor allem zu Hangbewegungen bergseitig des Lawinenauffangdammes, sowie bergseitig der Klammgalerie. Entlang dieser Wasseraustritte fanden unzählige Murereignisse statt, durch welche auch Großblöcke mobilisiert wurden. Einzelereignisse wiesen Kubaturen von mehreren 100 m^3 bis über 1000 m^3 auf. Im Zuge dieser Ereignisse stürzten unzählige Blöcke bis zu den Galerien bzw. bis zu den bestehenden Sicherungsmaßnahmen.

Ein Großteil der Blöcke wurde durch die bestehenden Sicherungsmaßnahmen aufgehalten bzw. abgelenkt. Ein ungünstiger Treffer auf den bestehenden Steinschlagschutzdamm oberhalb des Südportals der Klammgalerie hat auch dazu geführt, dass ein Großblock die Fahrbahn erreichte. Da sich die Hauptaktivität der Großmassenbewegung im Frühjahr 2021 verschoben hat und vor allem oberhalb des Lawinenauffangdammes massive Vermurungen stattfanden, kam es z.B. zu einer vollständigen Verfüllung des talauswärtigen Bereiches des Lawinenauffangdammes bzw. des Steinschlagschutzdammes oberhalb der Klammgalerie. Die neu entstandenen Gerinne sind ebenfalls in das Lawinenauffangbecken abgeflossen. Das Becken musste daher laufend geräumt werden, was sich teilweise als schwierig und Wettlauf mit der Zeit herausstellte. Im Bereich der Leckgalerie kam es 2021 nur zu vereinzelt Murereignissen. Im Zuge dieser Ereignisse wurden ebenfalls Großblöcke mobilisiert, wodurch es auch hier zu Blockstürzen und somit
