B186 Ötztalstraße Ertüchtigung Leckgalerie /Klammgalerie

Amt der Tiroler Landesregierung, Abteilung Brücken- und Tunnelbau, Herrengasse 1-3, 6020 Innsbruck

1. Allgemeines

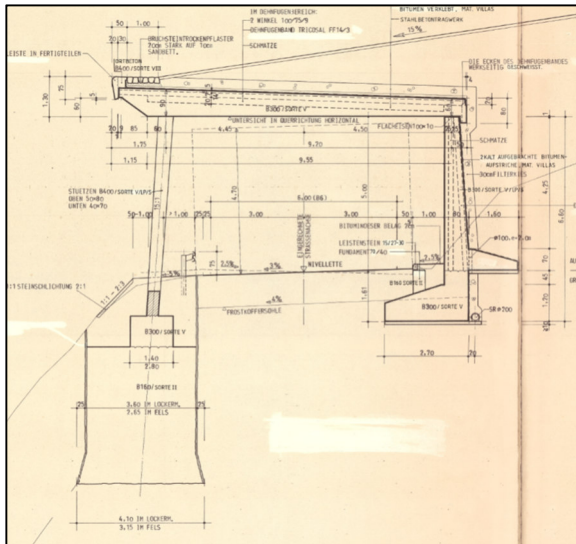
Bild 3: Regelquerschnitt Klammgalerie

Die Klammgalerie ist mittels einer bergseitigen Spornmauer errichtet worden. Die Galeriedecke ($d_{\text{Feld}} = 80\text{-}60\text{ cm}$) liegt bergseitig gelenkig auf und ist talseitig biegesteif an die V-Stützen angeschlossen.

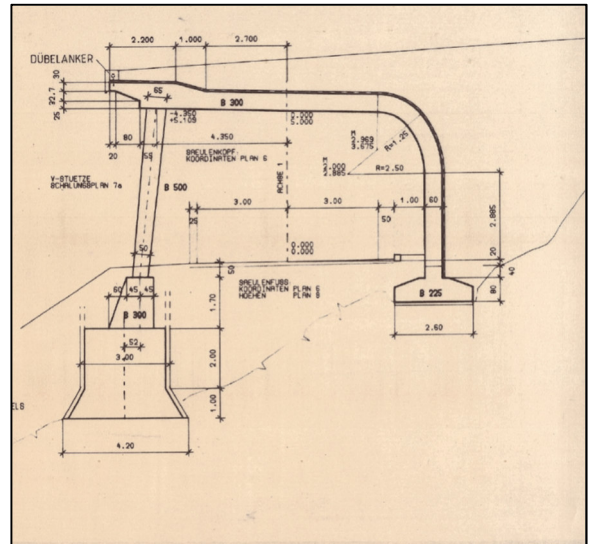
Bild 4: Regelquerschnitt Leckgalerie

Die beiden betroffenen Galerien wurden in den Jahren 1980 -1982 als Stahlbetonrahmenkonstruktionen mit V-Stützen und Flachdecken errichtet. Bei der Leckgalerie kam erstmals ein Schalwagen für den Galeriebau in Tirol zum Einsatz. Die bergseitig ausgerundete Rahmenecke ermöglichte einen biegesteifen Anschluss bergseitige Wand/Tragwerksdecke. Die talseitigen V-Stützen sind ebenfalls biegesteif an die Flachdecke ($d_{\text{Feld}} = 85\text{-}60\text{ cm}$) angeschlossen.
