Hangbewegungen und deren Auswirkungen auf Wohn- und Wirtschaftsgebäude im Alpenraum am Beispiel Vögelsberg

Tanzer Ludwig¹, Roman Außerlechner²,

¹ AdTLR Abt. Hochbau, ²AdTLR FB Landesgeologie

DETAILLIERTE OBJEKTDESCHEIBUNGEN

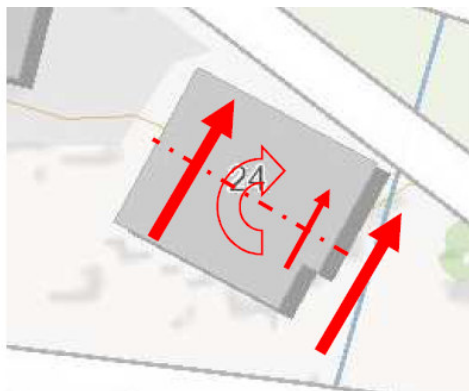
Vermutete Bewegungen (Lageplan Tiris):

Rotation im Grundriss, weil die talauswärtige Kluft zum Straßenbelag geringer ist

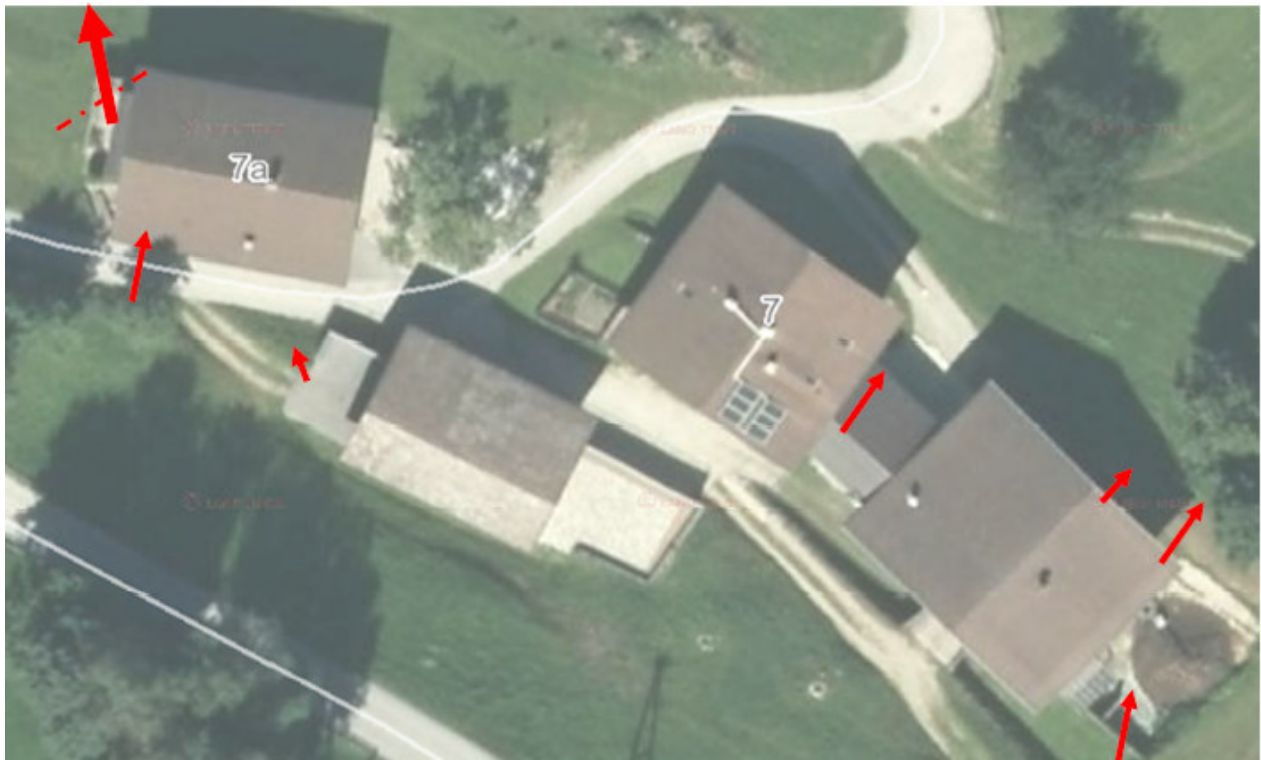
Vermutete Bewegungen bei den Objekten (Orthofoto aus Tiris):

Rotationen im Grundriss sind nicht erkennbar

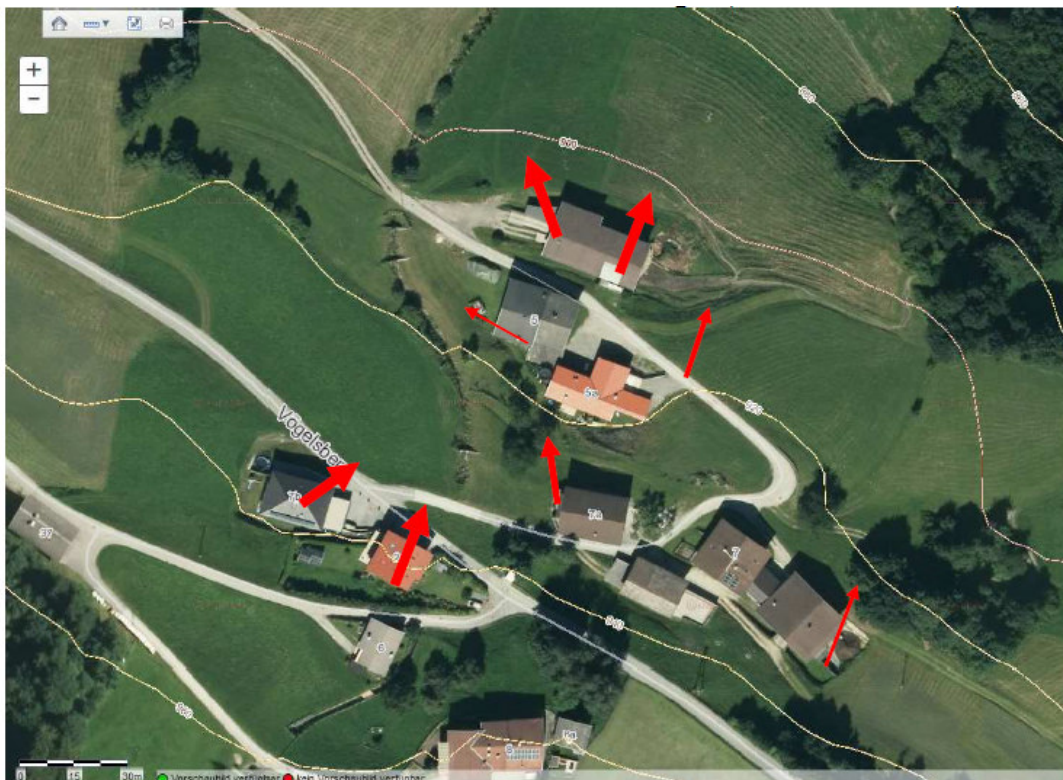
Die Ursache der jüngeren Risse liegt in Setzungen bei der Fundierung, die wiederum auf talwärts gleitende Bewegungen/Rutschungen des Untergrundes zurückzuführen sind. Setzungsrisse aus einer unterdimensionierten Fundierung können auf Grund des Zusammenhangs zwischen Gebäude- und Rissalter, bzw. der Fundierungsart (Plattenfundament) ausgeschlossen werden. Objekte in Bachnähe weisen jüngere Risse und Kippungen auf, was wahrscheinlich mit der Feuchtigkeit im Untergrund zusammenhängt.

Übersicht der vermuteten Rutschungen (Orthofoto aus Tiris), stärkere Pfeile bedeuten stärkere Verschiebungen
