Verbauungsgeschichte Hallstätter Mühlbach und Revision des Gefahrenzonenplans der Marktgemeinde Hallstatt

CHRISTIAN PÜRSTINGER (1)

Bach- und Verbaugsgeschichte

Die Revision des Gefahrenzonenplans für das Marktgemeindegebiet von Hallstatt

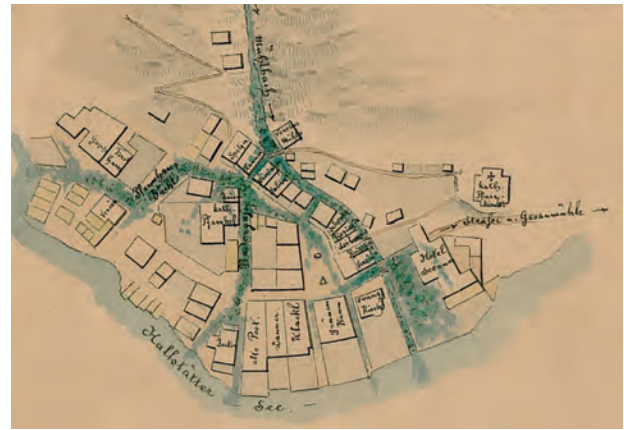
Abb. 2.
Situation von der Mühlbachkatastrophe am 18. Juli 1884
(historische Ereignisdokumentation).

Am 18. und 19. Juli 1884 kam es im Gebiet des Salzberges zu gewaltigen Gewittern mit langanhaltenden Wolkenbrüchen. Die Heftigkeit dieser Unwetter verursachte Rutschungen vom Kreuzberg her und die sich hier aufstauenden Rutschmassen führten wieder zu Murenabgängen, die sich in der Mühlbachschlucht vereinten und auf das Ortsgebiet zurollten (Abb. 2).

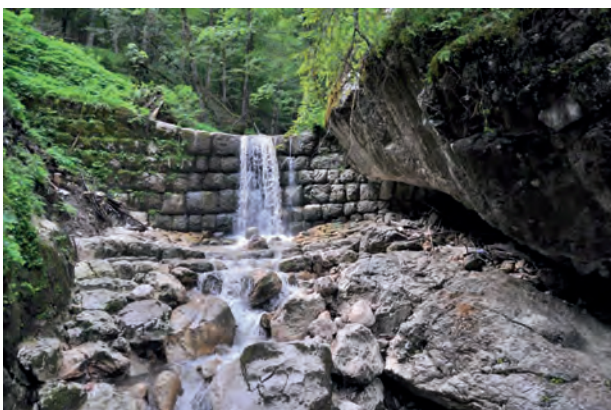
Abb. 4. Die 1885 erbaute „Falkenhayn-Sperre“ im Mühlbach.

Die so genannte „Falkenhayn-Sperre“ (Abb. 4), erbaut 1885 und benannt nach dem damals amtierenden Ackerbauminister Julius Graf Falkenhayn, stellt eines der Schlüsselbauwerke der Mühlbachverbauung dar. Durch die konsolidierende Wirkung des Bauwerkes wurde die Erosionsbasis gehoben und der Mühlbach nachhaltig an der Eintiefung gehindert sowie die Einhänge stabilisiert.

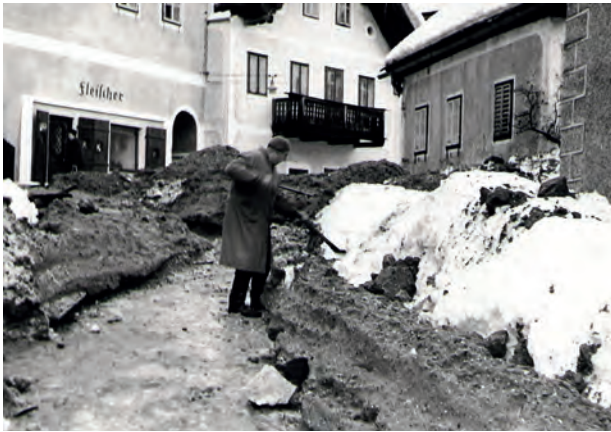
Abb. 5.
Situation am Oberen Marktplatz nach dem Murenabgang im Frühjahr 1968.

Starke Schneefälle und langanhaltende, heftige Regenfälle führten im Frühjahr 1968 zum Abgang einer Mure durch die Mühlbachschlucht. Besonders betroffen waren der Obere Marktplatz (Abb. 5), der Badergraben und der Pfannhausbüchel. Die dadurch entstandenen Schäden wurden durch die WLW über Sofortmaßnahmen behoben.

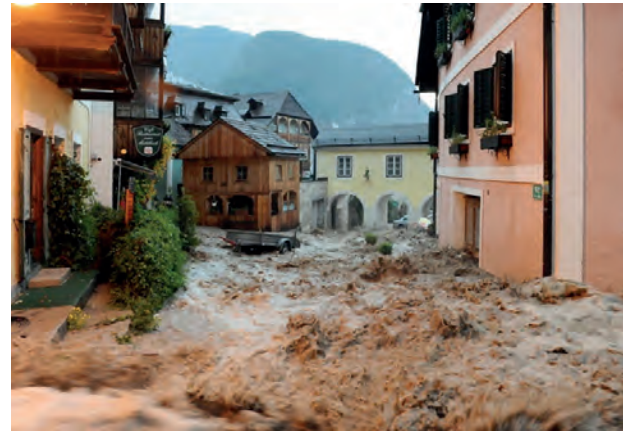
Abb. 6.
Situation beim Ereignis vom 18. Juni 2013 im Bereich des Oberen Marktplatzes/Badergraben (Foto: Frühauf, 2013).

Das jüngste Katastrophenereignis im Hallstätter Mühlbach ereignete sich am 18. Juni 2013 gegen 18 Uhr. Ein kleinräumiges Starkregenereignis führte hier zu einem verheerenden Hochwasser, von dem besonders der zentrale Marktbereich betroffen war (Abb. 6). Bei dem Ereignis handelte es sich um einen Hochwasserabfluss mit starkem Geschiebetrieb bzw. fluviatilen Feststofftransport. Die Ursache für die katastrophalen Auswirkungen im Ortszentrum war vor allem das viel zu klein dimensionierte Ortsgerinne. Infolge Querschnittseinengung, diverser Gefällsknicke und einer Verflachung der Gerinnesohle zum Hallstätter See hin (Mündungsbereich) kam es hier zu massiven Geschiebeauflandungen und in weiterer Folge zu einem Überlaufen des Gerinnes. Insgesamt waren 32 Gebäude mit zum Teil schwersten Schäden durch Überflutungen und Verschotterungen betroffen. Personenschäden gab es glücklicherweise keine. Weiters wurde das alte Verbauungssystem im Hochtal teilweise arg in Mitleidenschaft gezogen bzw. wurden einige Bauwerke zerstört, ein Großteil der Bauwerke ist jedoch noch völlig intakt und hat mit Sicherheit ein größeres Schadensausmaß verhindert. Dieses Ereignis gab den Ausschlag für die Ausarbeitung des Hochwasserschutzprojektes „Hallstätter Mühlbach 2014“ durch die Wildbach- und Lawinerverbauung (über Antrag der Marktgemeinde Hallstatt).
