Deformationsprozesse und hydrogeologische Eigenschaften von Störungszonen in Karbonatgesteinen

H. BAUER

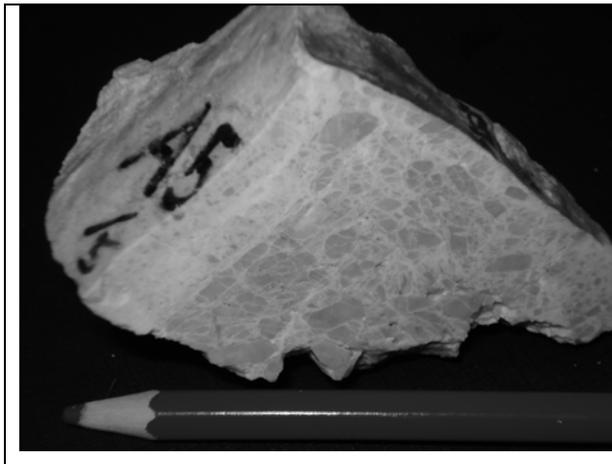
Abb. 1: Übergang Protokataklasit zu Kataklasit.

Charakteristischerweise treten im fault core Kataklasite auf, deren Textur und Mikrostrukturen Rückschlüsse auf die Deformationsintensität zulassen. Kataklasite sind über den Störungsverlauf oft nicht durchgehend verfolgbar. Denkbar ist, dass sie sich in 3D in einer komplexen anastomosierenden Geometrie zusammenfügen lassen würden. Es ist immer wieder zu beobachten, dass Kataklasite durch Harnischflächen vom Umgebungsgestein abgegrenzt werden oder sie in „Bändern“ Linsen weit weniger deformierten Ausgangsgesteins umschließen. Bei den Kataklasiten konnten drei unterschiedliche Typen (siehe Abb. 1 und Abb. 2) dokumentiert werden, die sich hinsichtlich Textur und Matrixgehalt deutlich unterscheiden lassen und Hinweise auf den Deformationsgrad der Störungen geben.

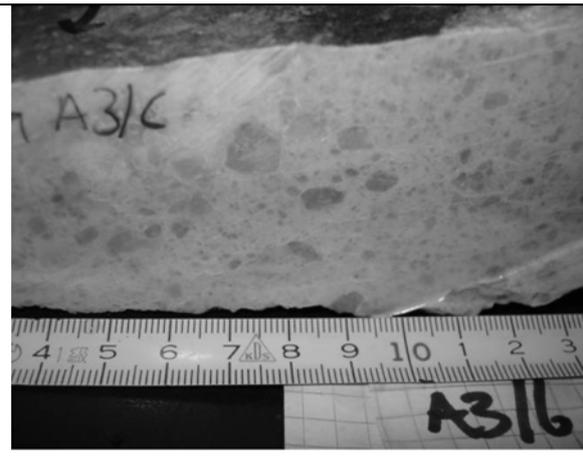
Abb. 2: Kataklasit Typ 2.

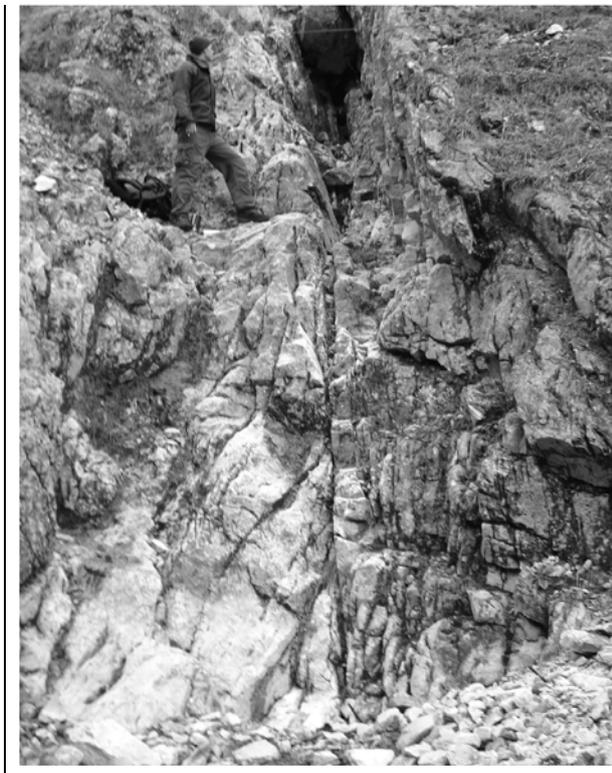
Abb. 3: Asymmetrische Verteilung von Kluftdichten um die masterfault (Unterer Ring).

Als damage zones definierte Bereiche zwischen fault core und undefiniertem Nebengestein beinhalten Störungsflächen und generell erhöhte Kluftdichten. Die Verteilung und Geometrie von Zonen mit erhöhter Kluftdichte ist über den Verlauf der Störungszone meist sehr heterogen. Extensionsbrekzien (dilatation breccias), die durch das Eindringen von Fluid in den Protolith unter hohem Druck entstanden und mit einer Volumszunahme verbunden sind, sind in allen Störungszonen anzutreffen. Sind diese zementiert, ist davon auszugehen, dass sie als flow barriers fungieren. Die räumliche Verteilung von dokumentierten dilatation breccias ist in allen Fällen eher konfus, das heißt, es ist lateral nicht vorhersehbar, warum sich wo dilatation breccias befinden.

Neben dilatation breccias ist vor allem das in erhöhtem Ausmaß geklüftete Ausgangsgestein von Bedeutung. Deshalb wurden in allen Aufschlüssen Klüfte eingemessen und charakterisiert sowie deren Dichte innerhalb abgegrenzter Bereiche bestimmt. Hierfür wurden so genannte fracture facies ausgewiesen, die durch die Anzahl der unterschiedlich orientierten Kluffgruppen sowie deren Abstand charakterisiert sind. Es zeigte sich, dass neben störungsparallelen (also zur masterfault parallelen) Klüften, die in allen Fällen die größten Kluftdichten aufweisen, auch anders orientierte Kluffgruppen sehr prominent werden können und hohe Dichten aufweisen. Zonen mit erhöhter Kluftdichte, also fracture facies 3 und 4 begleiten den Störungskern in allen Aufschlüssen über den gesamten ersichtlichen Verlauf der masterfault. Die Verteilung ist unterschiedlich (siehe Abb. 3). Es herrscht eine komplexe anastomosierende Geometrie von Zonen mit variablen Kluftdichten. In Bereichen mit fracture facies 4 sind unterschiedliche Kluffgruppen oft nicht mehr unterscheidbar beziehungsweise messbar. Kalke mit fracture facies 4 dürften eine ähnlich große Hintergrundporosität wie Dolomite durch microjoints haben. Diese Bereiche bilden aber keine lateral über viele Meter verfolgbare Zonen.

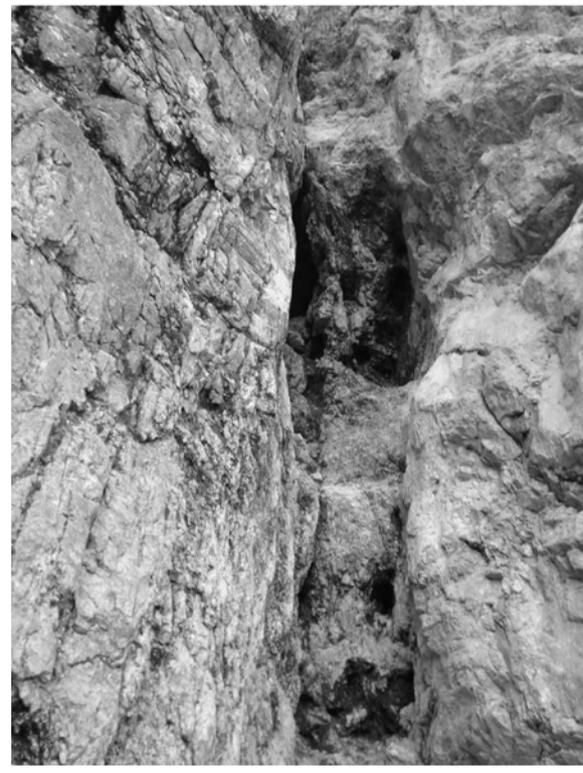
Abb. 4: Verkarstungserscheinungen, die an den Störungskern gebunden sind (Unterer Ring).

Ein weiterer wichtiger Punkt in Sachen hydrogeologischer Wirksamkeit von Störungszonen ist sicherlich die Verkarstung. Im Fall der Dolomite nicht dokumentiert und relevant, konnten doch in allen Störungszonen im Kalk Anzeichen von Verkarstung gefunden werden. Die Idee, dass Störungen Schwächezonen im Gestein darstellen, entlang derer Wasser Karbonat löst, ist bekannt. In den Aufschlüssen waren alle dokumentierten Verkarstungsstrukturen an tektonische Strukturen gebunden. Bis hin zum eindrucksvollsten Beispiel im Grießgassl, eine Störungszone, deren Störungskern in Form einer Karsthöhle aufgeschlossen ist. Es ist aber sehr schwer abzuschätzen, inwieweit hier tatsächlich Lösungsprozesse oder nicht viel eher die mechanische Erosion von tektonisch stark beanspruchtem und somit leichter erodierbarem Störungsgestein die Hauptrolle spielen. Wahrscheinlich ist eine Interaktion beider Prozesse.

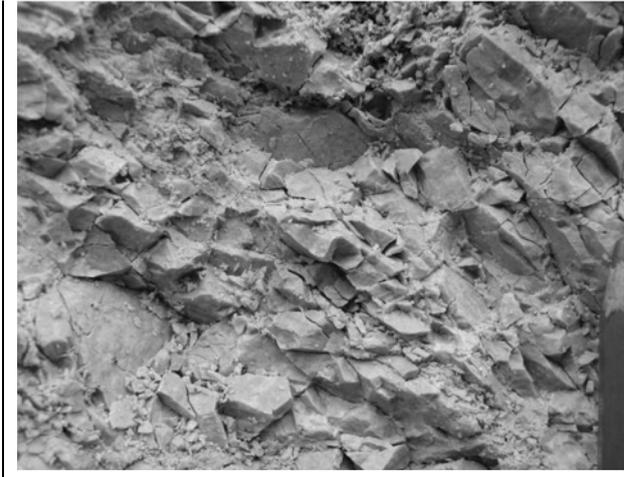
Abb. 5: Dolomit in fracture facies 4.

Die weitaus größere Bedeutung punkto Wasserwegigkeit kommt sicher den damage zones der Störungszonen zu. Störungsbedingte Erhöhung des Kluftvolumens (siehe Abb. 5, Abb. 6) konnte in allen damage zones der Störungszonen dokumentiert werden und es ist anzunehmen, dass dieses erhöhte Kluftvolumen als eine Art Hintergrundporosität beträchtliche Wassermengen beinhalten kann. Verkarstung, also Lösungsprozesse, konnte in den damage zones nicht dokumentiert werden. Die Idee einer erhöhten tektonisch bedingten Kluftporosität könnte mit ein wichtiger Grund sein, dass Störungszonen im Bereich des nördlichen Hochschwab ein wesentlicher Teil der unterirdischen Entwässerung sind.

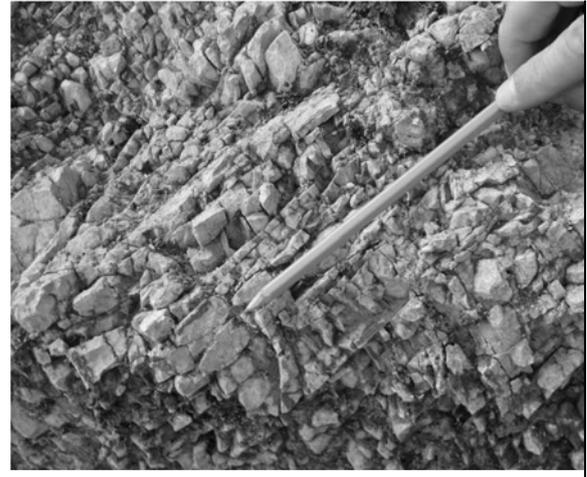
Abb. 6: Kalk in fracture facies 4.
