ÜBERBLICK ZU DEN MITTELS ONLINE-RECHERCHEN ERHOBENEN GRAVITATIVEN MASSENBEWEGUNGEN IN ÖSTERREICH

Monatsbericht November 2018

Geologische Bundesanstalt

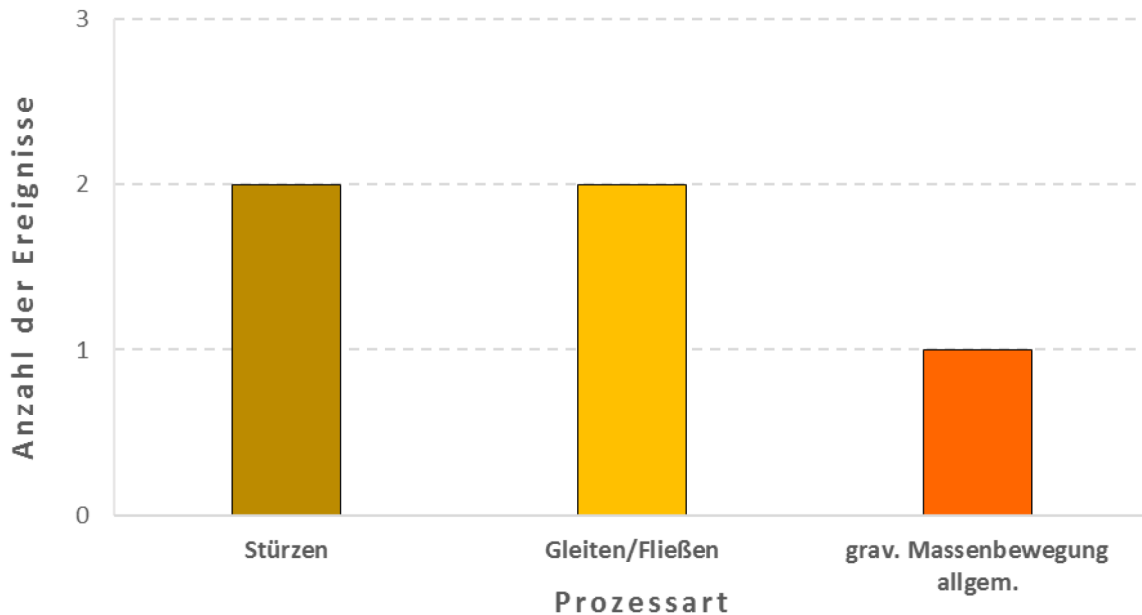
Abb. 1: Mittels Recherche in Online-Medien erfassten gravitativen Massenbewegungen im November 2018, differenziert nach Prozessart.

Im November 2018 erfasste die Geologische Bundesanstalt aus öffentlich zugänglichen Online-Quellen nur fünf gravitative Massenbewegungen auf österreichischem Staatsgebiet. Diese verteilten sich fast gleichförmig auf die Prozessgruppen Stürzen (zwei Ereignisse), Gleiten/Fließen (zwei Ereignisse) und jene gravitativen Massenbewegungen allgemeiner Art, die nicht eindeutig einer dieser beiden Prozessgruppen zuzuordnen sind (Abb. 1).

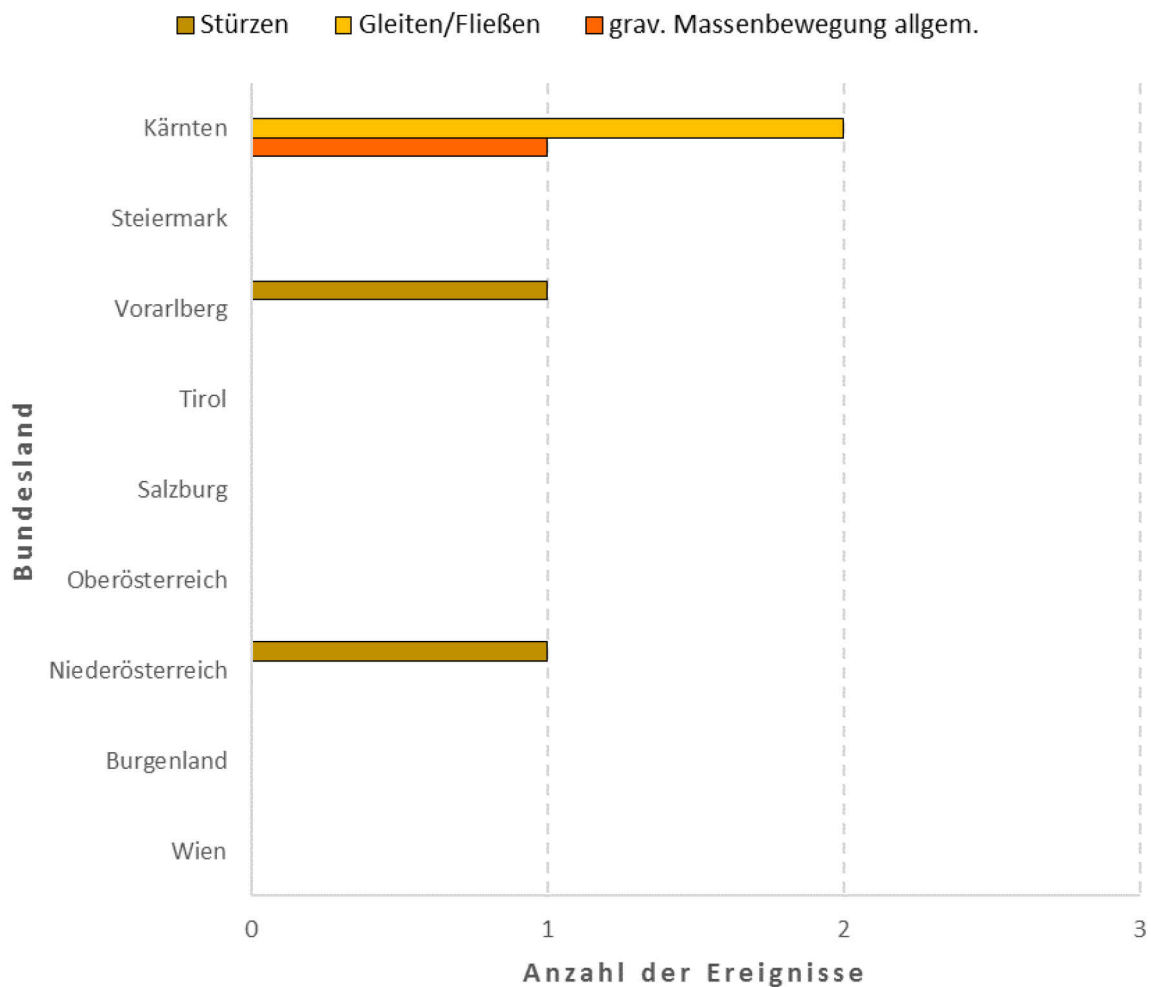
Abb. 2: Mittels Recherchen in Online-Medien für November 2018 erfassten gravitativen Massenbewegungen, differenziert nach Bundesländern und Prozessart.

Ein Blick auf die Verteilung der nur sehr wenigen gravitativen Massenbewegungen für den November 2018 über das Bundesgebiet (Abb. 2, Abb. 3) zeigt, dass sich drei der fünf gravitativen Massenbewegungen im Bundesland Kärnten zugetragen haben, darunter die beiden einzigen, der GBA für den November 2018 bekannt gewordenen Ereignisse, die der Prozessgruppe Gleiten/Fließen angehören. Jeweils eine gravitative Massenbewegung in besagtem Monat ereignete sich in Niederösterreich und in Vorarlberg. In beiden Fällen handelt es sich um der Prozessgruppe Stürzen zugehörige Ereignisse.

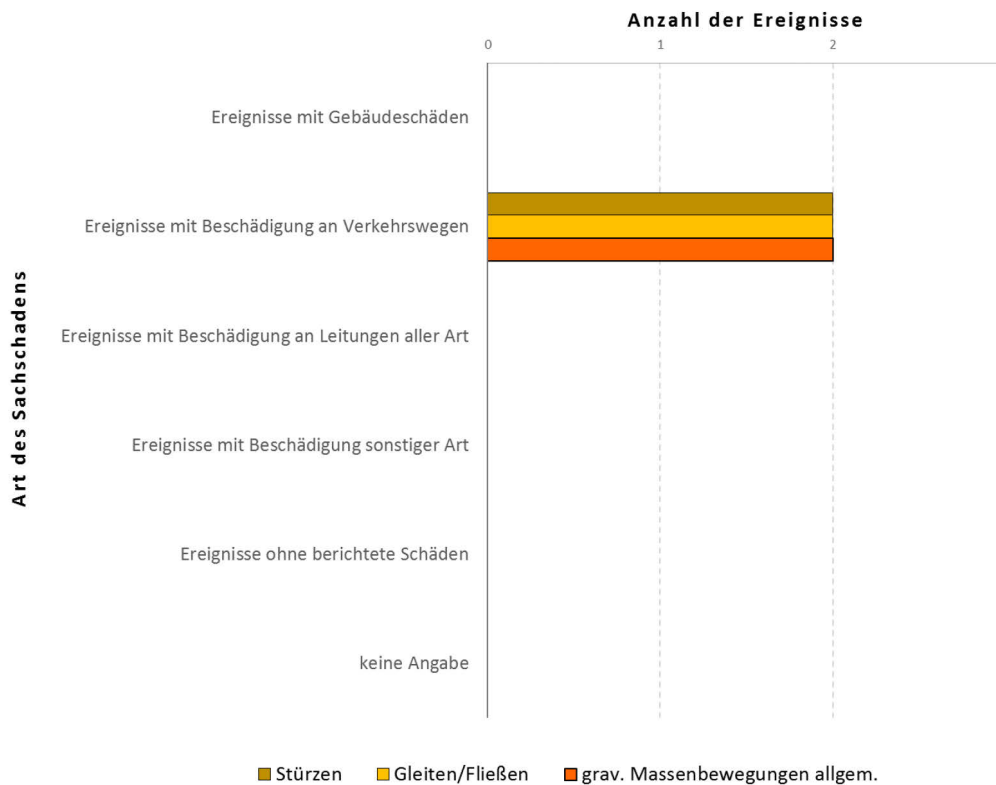
Abb. 6: Überblick zu den mit gravitativen Massenbewegungen im November 2018 einhergegangenen Arten von Sachschäden (Achtung: Mehrfachnennungen möglich, weil bei einem Ereignis mehrere Sachschadensarten auftreten können!). Datenbasis: GBA-Recherchen in Online-Medien.

Wie bereits in der einführenden Erläuterung dargelegt, konzentrieren sich in Medien veröffentlichte Informationen zu gravitativen Massenbewegungen auf Ereignisse, die oftmals in Zusammenhang mit Schäden an der Infrastruktur stehen. Im November 2018 traf das für alle der wenigen online öffentlich zugänglichen Meldungen zu gravitativen Massenbewegungen zu. Ausnahmslos handelte es sich um solche mit Berichten über Schäden am Straßen- und Wegenetz (Abb. 6).

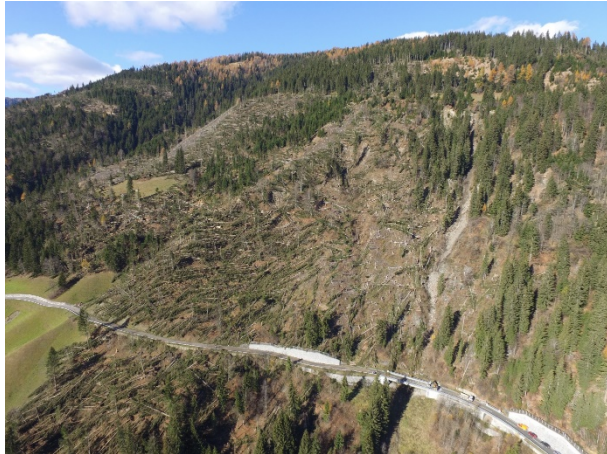
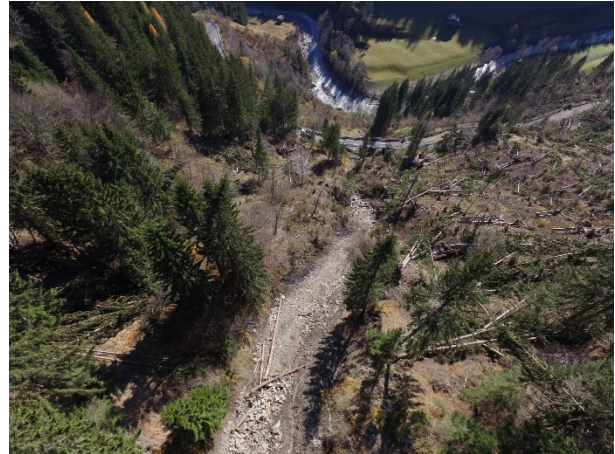
Abb. 7a (links) und 7b (rechts): Hangflanke an der Gailtalstraße auf Höhe der Riebengrabenbrücke in der Gemeinde Lesachtal, wo sich am 2. November 2018 eine gravitative Massenbewegung allgemeiner Art zutrug (© Fotos: Land Kärnten/Landespressediens (LPD)/Büro LR Gruber; Quelle: Webseite des Landes Kärnten) [5].

In diesem Zusammenhang ist jenes Ereignis zu sehen, welches sich am Allerseelentag 2018 zutrug. Am steilen, teilweise entwaldeten Hang oberhalb der Riebengrabenbrücke an der Gailtalstraße (B 111) zwischen Sankt Lorenzen im Lesachtal und Maria Luggau in der Gemeinde Lesachtal (Bundesland Kärnten) setzte sich Lockermaterial in Bewegung (Abb. 7a, b) [5].
