GEOTECHNISCHE UND MORPHOLOGISCHE UNTERSUCHUNGEN IM BEREICH DES TALZUSCHUBES "LAHNSTRICHBACH" / FÜGENBERG (ZILLERTAL, TIROL)

Gerhard Poscher, Innsbruck

Zusammenfassung: Die Hangbewegung "Lahnstrichbach" befindet sich in einem Seitental des äußeren Zillertals und liegt mit einer Fläche von rund 1 km² fast zur Gänze im unterostalpinen Innsbrucker Quarzphyllit.

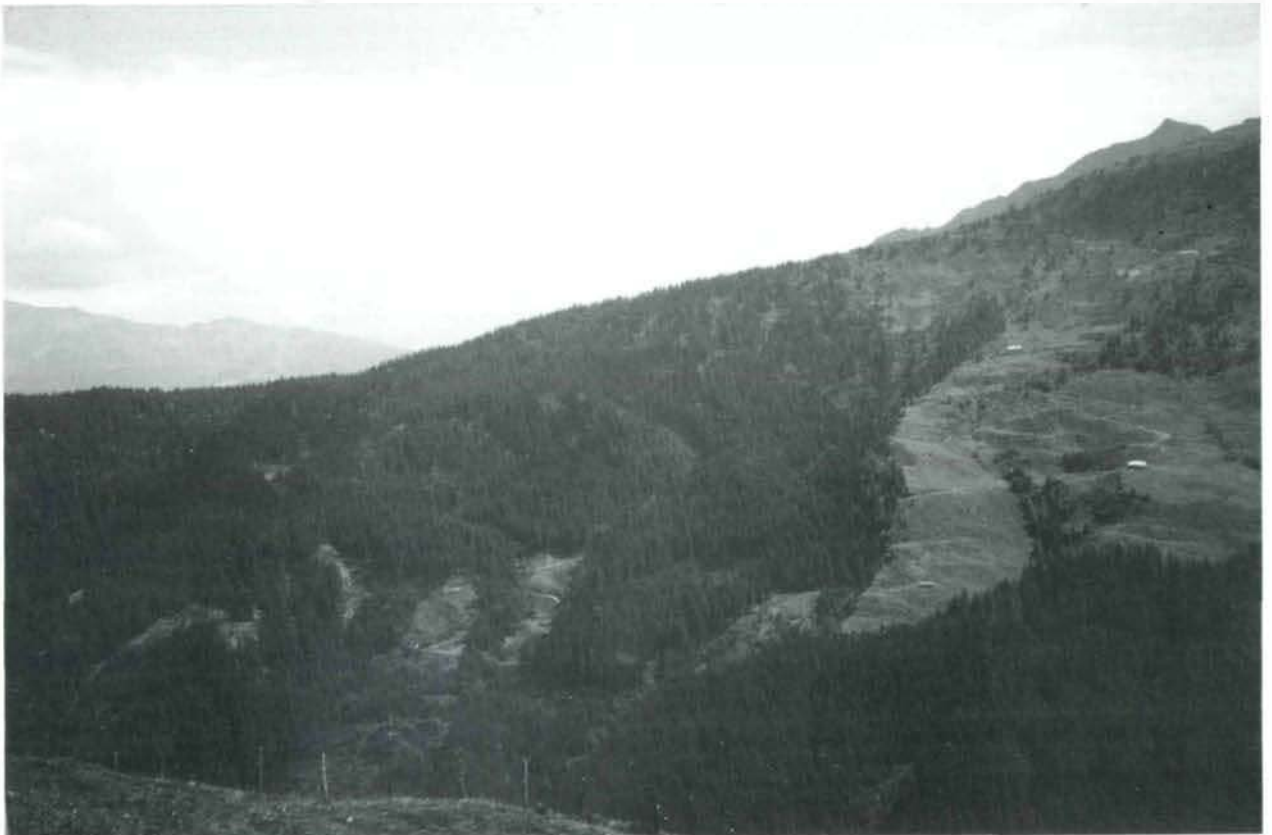
Abb. 2:

Ansicht der Hangbewegung vom Gegenhang (Kellerjoch-Südflanke)

Der gesamte rechte Einhang des Finsingbaches westlich des Plattenjochs über Dürrjoch bis hin zur Schlagalm zeigt charakteristische Merkmale einer instabilen Talflanke (Abb. 2, Foto F2). Kennzeichnend für Talzuschübe, besonders für sackende Talzuschübe, ist die Hanggliederung in einen höheren konkaven Abschnitt und einen konvexen vorgewölbten tieferen Teil infolge Massenverlustes und Massenzuwachses (Abb. 2, 5).

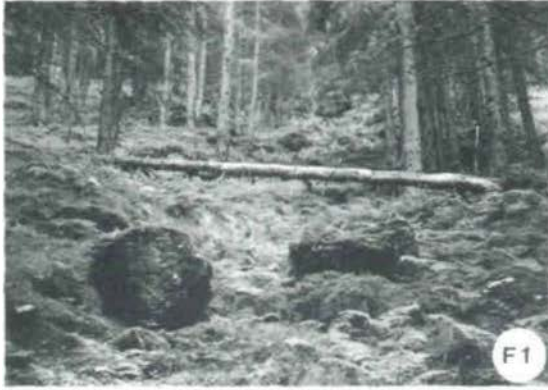
- F1: Westlicher Abbruchbereich, NW-SE-streichende Zerrzone auf ca. 1500 m SH, die sich in fossiler Blockhalde durchpaust.
- F2: Östlicher Abbruchbereich, Zentralzone auf ca. 1510 m SH. Glattpolierte, s-parallele Harnischflächen, als Gleithorizont dieser Schollen wirksam.

Der westliche Abbruchbereich leitet zum Gebiet des Lahnstrichbaches über. Dieser Bereich weist keine derart hohen Felsabbrüche auf, sie sind gestaffelt und selten über 5 m hoch. Vielmehr kommt es zur Auflösung des Gebirgsverbandes und zum "Bruchkriechen" (MOSER & GLUMAC, 1983), was sich in Blockhalden äußert, die bis auf 1460 m talwärts reichen. Eine NW-SE-streichende aktive Zerrzone, die aus dem westlichen Abbruchbereich talwärts bis auf ca. 1460 m SH reicht (Abb. 3), paust sich teilweise sogar in Blockschutthalden durch (Foto F1).

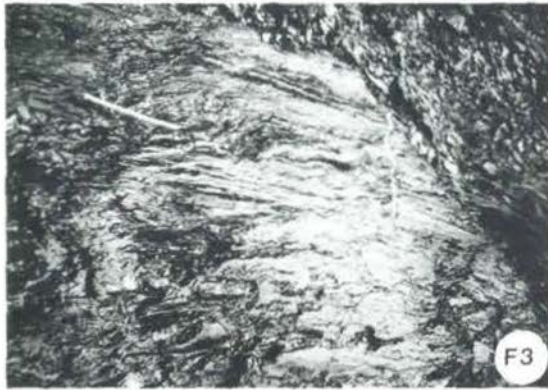
- F3: Hänge westlich des fossilen Abbruchs im Mittelabschnitt gegen Greidl-Alm.
- F4: Westliche Talzuschubsstirn: im Sommer 1989 geöffnete Zerrkluft über den Felsabbrüchen.

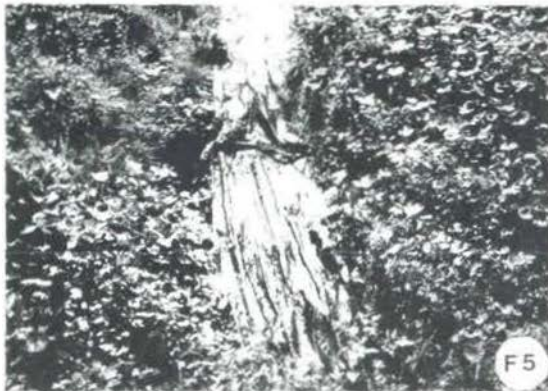
- F5: Östliche Talzuschubsstirn: Blick in Fließrichtung, Folienabdichtung werden durch Vegetation und lateralen Sedi-
menteintrag umflossen und unwirksam.

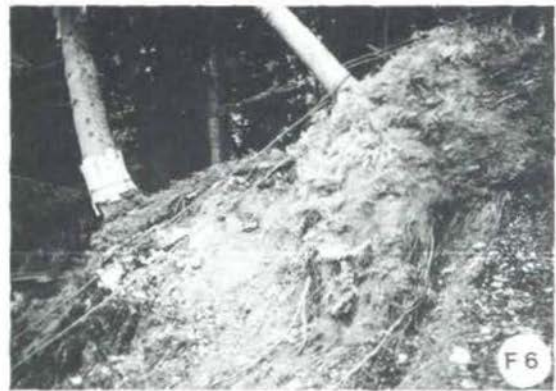
- F6: Östliche Talzuschubsstirn, Ankerplatz der Bauseilbahn: Sekundärdrutschungen in tiefgründig zerlegtem Quarz-
phyllit.
- F7: Östliche Talzuschubsstirn, zerstörtes Sperrenbauwerk: Anhebung des abgescherten Flügels als Hinweis auf tief-
greifende rotationsförmige Hangbewegung.

Im W ist die Talzuschubstirn zwischen Greidlbach und Äußerer Winterstube übersteilt (tw. > 50 G) und weist aktive Felsabbrüche auf. Nach E über den Lahnstrichbach hinaus ist die Stirn durch zahlreiche Sekundärabbrüche bei einer Übersteilung von durchschnittlich 35–40 G in veränderlich festen Gesteinen geprägt (Foto F6).

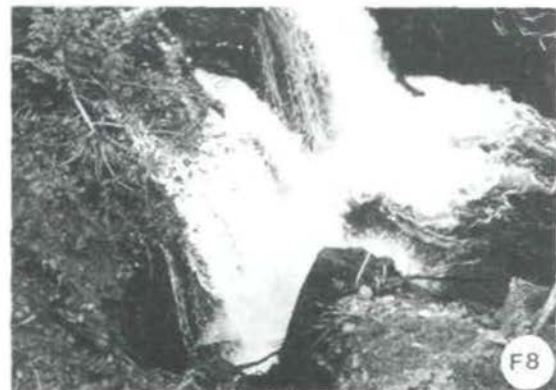
- F8: Östliche Talzuschubsstirn, zerstörtes Sperrenbauwerk: Kolkbildung mit nachfolgender Rillenerosion.
