## **Der Böse-Mauer-Schacht - Speläologisch-hydrogeologische Forschungen zur unterirdischen Entwässerung des westlichen Hochschwabgebietes**

### **The Böse-Mauer-Schacht - Speleologic-hydrogeologic Research on the Underground Drainage of the Western Hochschwab Massif**

Ralf BENISCHKE & Elmar STROBL

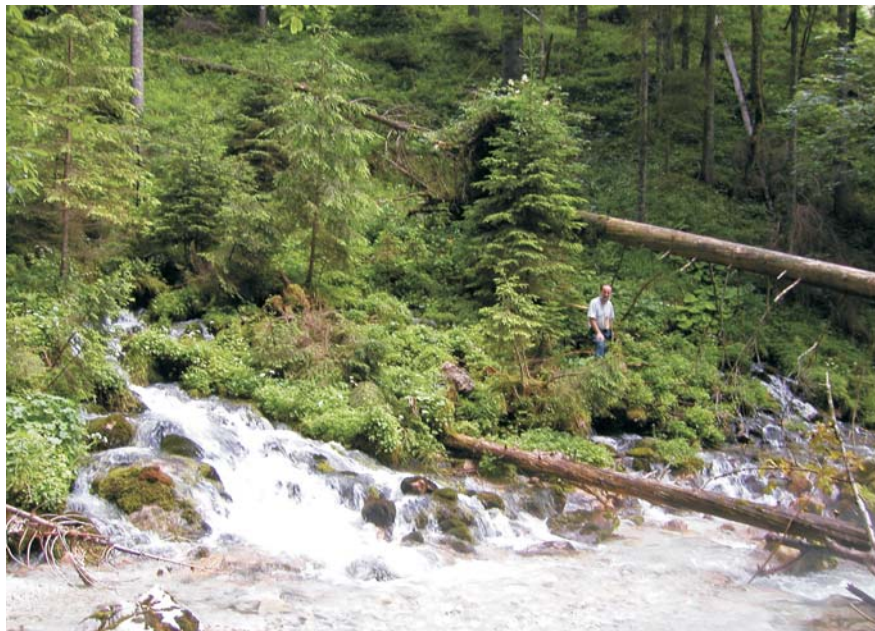
*Abb. 3:* Karstquelle HSA 2 in der Hinterseeau zur Zeit der Schneeschmelze am 27. 06. 2005.

*Fig. 3:* Karst spring HSA 2 in the Hinterseeau during snow melt on June 27, 2005.

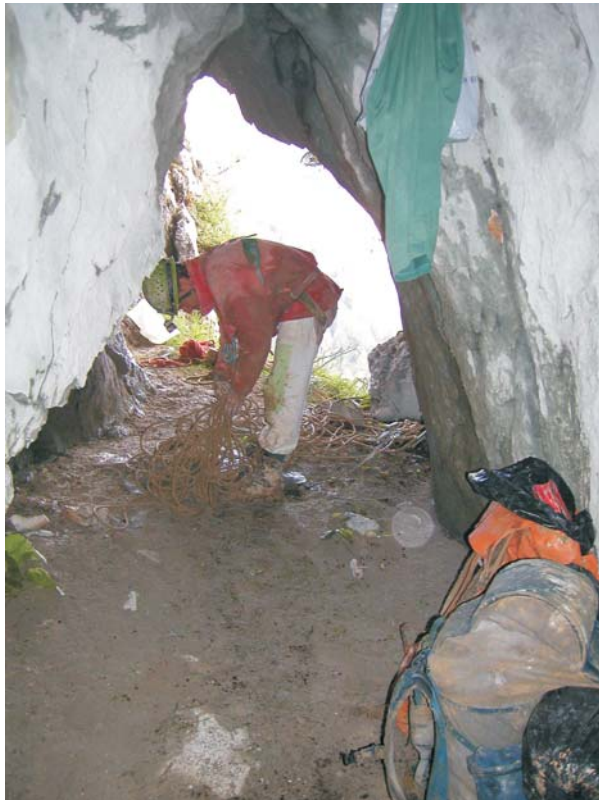
*Abb. 7:* Portalraum des Böse-Mauer-Schachtes.

*Fig. 7:* Entrance part of the Böse-Mauer-Schacht.

Der Eingangsbereich (Abb. 7) besteht aus dem geräumigen Portalraum mit einem bergwärts blind endenden Horizontalstück. Vom äußeren Teil des Portalraumes führt ca. 8 m steil aufsteigend, aber kletterbar, der Weiterweg (Abb. 8) zum höchsten Punkt der Höhle (VP AA04). Ein danach mit 45° abwärts führender Schrägabstieg endet auf einem Schuttboden kurz vor einer Engstelle, nach welcher der 10 m tiefe Tropfschacht erreicht wird (Abb. 9).

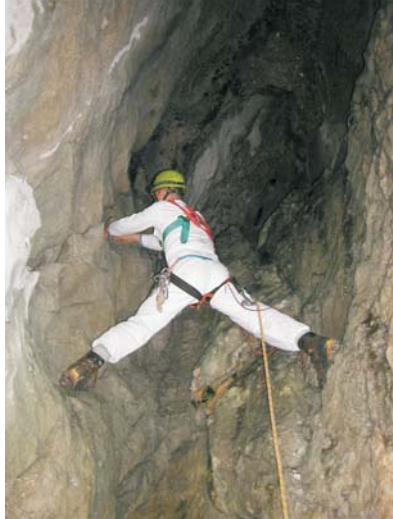
*Abb. 8:* Vom Portal aufwärts führender Höhlenteil.  
*Fig. 8:* Pitch above the entrance part.

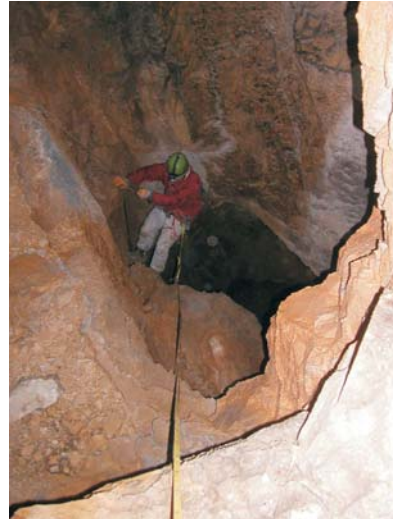
*Abb. 9:* Vermessungen (17.09.2004) im Tropfschacht.  
*Fig. 9:* Surveying the Tropfschacht on September 17, 2004.

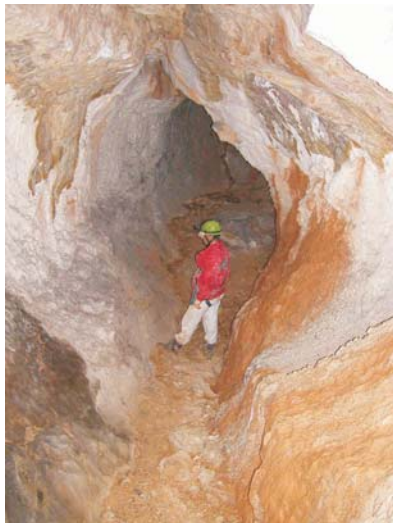
*Abb. 10:* Typisches Schlüssellochprofil im Bereich des Biwakganges bei VP AA10.  
*Fig. 10:* Typical keyhole profile of the Biwakgang at station AA10.

Im Bereich des Biwakganges bis zur MADERBACHER-Umkehr weisen die Gangprofile die Form einer nach oben spitz zulaufenden Ellipse auf. Durch das Einschneiden eines ehemaligen Gerinnes im Bereich der Sohle ergibt sich insgesamt der Eindruck eines Schlüssellochprofils. Im Bereich des zum Schluss vermessenen Kluftschachtes, der im Grundriss einer stark ausgelängten Ellipse ähnelt, treten in verschiedenen Niveaus lateral versetzte Felsstege auf, die in Verbindung mit der Enge des Kluftraumes den Abstieg komplizieren.

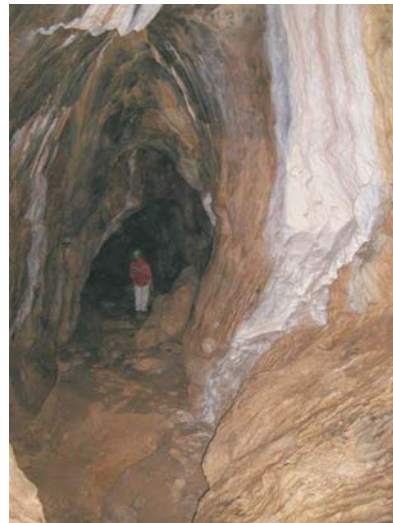
*Abb. 11:* Horizontalteil zwischen VP AA16 und AC07.  
*Fig. 11:* Horizontal passage between station AA16 and AC07.

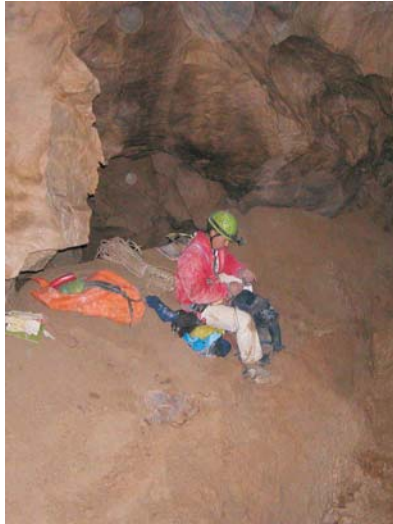
Abb. 12: Lehmablagerungen bei VP AA33 auf ca. 970 m Sh.

Fig. 12: Clay fill at station AA33 at 970 m a.s.l.

Die Halle bei VP AA32 setzt sich weiter nach N fort. Über einen 2 m tiefen kesselartigen Einbruch hinweg erreicht man das jenseitige Ende nach ca. 12 m bei VP AA33 (Abb. 12).

Die Seitenbegrenzung der genannten Halle endet unbefahrbar an mächtigen Lehmablagerungen, jedoch öffnet sich unmittelbar bei VP AA33 eine enge, nur mühsam befahrbare, kluftgebundene Strecke, die zunächst horizontal, nach einigen Metern aber fallend, mit einigen Windungen bis zu einer Bodenöffnung führt. Die sehr enge Öffnung leitet von oben nur einige Meter einsehbar in einen ebenso engen (ca. 0,4–0,5 m) Kluftschaft, der ca. 30 m abgeseilt werden kann, jedoch ohne weitere Vertikalfortsetzung auf einem Schuttboden endet. Falls dies der ursprüngliche weitere Zustiegsweg in die tieferen Teile war, so ist dieser mit Schutt plombiert und damit unbefahrbar.

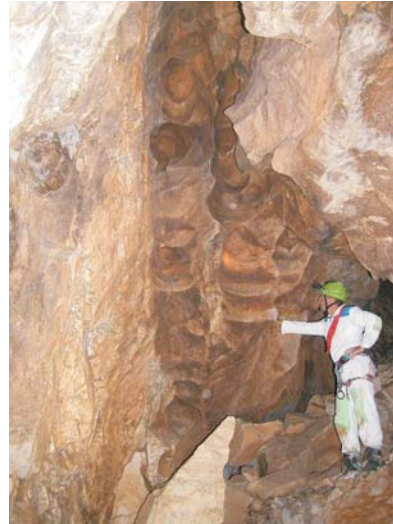
Abb. 13: Kolke an der Basis des Tropfschachtes.

Fig. 13: Scallops at the basis of the Tropfschacht.
