**DIE VERHEERUNGEN
IN DER SANDLINGGRUPPE
(SALZKAMMERGUT)**

(ABSITZUNG, BERGSTURZ UND GESTEINSSTROM)

DR. OTTO LEHMANN

AUS DEN DENKSCHRIFTEN DER AKADEMIE DER WISSENSCHAFTEN IN WIEN
MATHEMATISCH-NATURWISSENSCHAFTLICHE KLASSE, 100. BAND

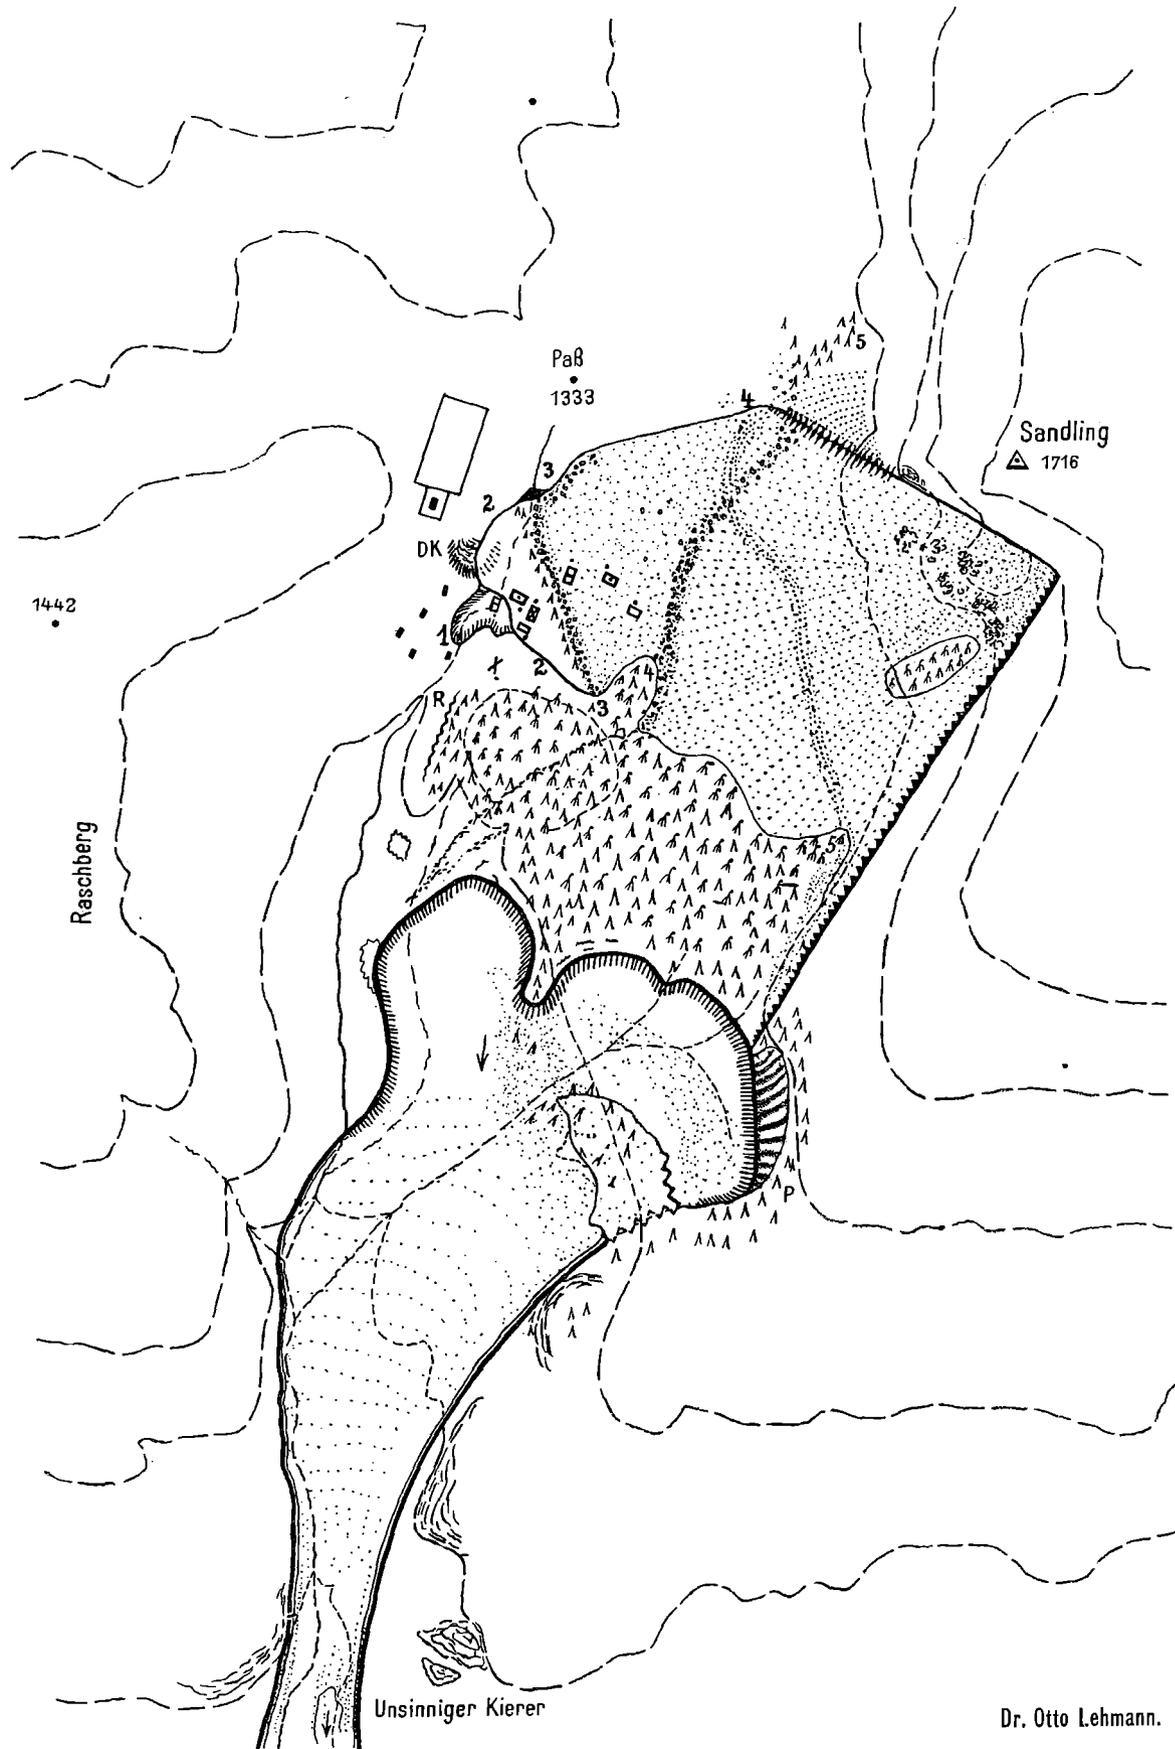
Planskizze 1:7500.

**Planskizze des Bergsturzgeländes und der Absturzerscheinungen bei der Vorderen Sandlingalm, 1 : 7500,
nach dem Stande vom Oktober 1920.**

1. (im W der Paßlandschaft): Tonzunge.
- 2—2. Bis zum Diebskögerl über den Bach vorgeschobener Almgrund. (Bäume, Gras, Erde, Moräne, zermürbte tonreiche Mergelblättchen. Kalkmergelbrocken des Lias.)

- 3—3. Ältere mitvorgeschobene Schüttung von riesigen Sturzblöcken vom Nachmittag des 12. September 1920. Der Verschub geschah erst nach Mitternacht am 13. September, wobei die Bäume, die den Fuß der alten Schutthalde umsäumten, samt ihrem moränigen Untergrund wallartig ein wenig auf den ausweichenden Almgrund hinaufgeschoben wurden, also kurze Zeit noch rascher vorrückten. Das Bachwasser bildete am Nordrand dieser Anschoppung einen kleinen Stausee.

Die unverseht gebliebenen Almhütten und Häuser sind schwarz gezeichnet. Die verschobenen nur umrandet, aber durch Zeichen unterscheidbar. Ein Punkt über ihrem Umriß deutet die Lage vor dem Verschub an, ein solcher darunter die Lage nachher. Heute sind die beschädigten Hütten längst abgebrochen und das Holz geborgen. Die südwestlichste der früheren Hütten wurde nach S verschoben und dort überkippt und zertrümmert. Fichten- und Leföhrenwuchs ist schematisch unterschieden, Wiesen und Matten sind weiß gelassen. Die rechtwinkelig aufeinanderstehenden Trennungsflächen der Absitzung am Sandling weichen landschaftlich ein wenig voneinander ab (vgl. die Lichtbilder), was die Zeichnung zum Ausdruck zu bringen sucht. Im Bereiche der Zerstörung sind die früheren Wasserläufe und die Höhenlinien zarter gezeichnet. In der Originalaufnahme 1 : 25.000 fehlten die Gerinne auf der Fläche der östlichen Ausrißnische. Durch ihre Eintragung ergibt sich die dort sichtbare Unstimmigkeit zu der unverändert gelassenen Isohypse. Ein Versehen verursachte die Lücke in der südlichen Umrandung der Doline zwischen Ausriß und Almhütten.

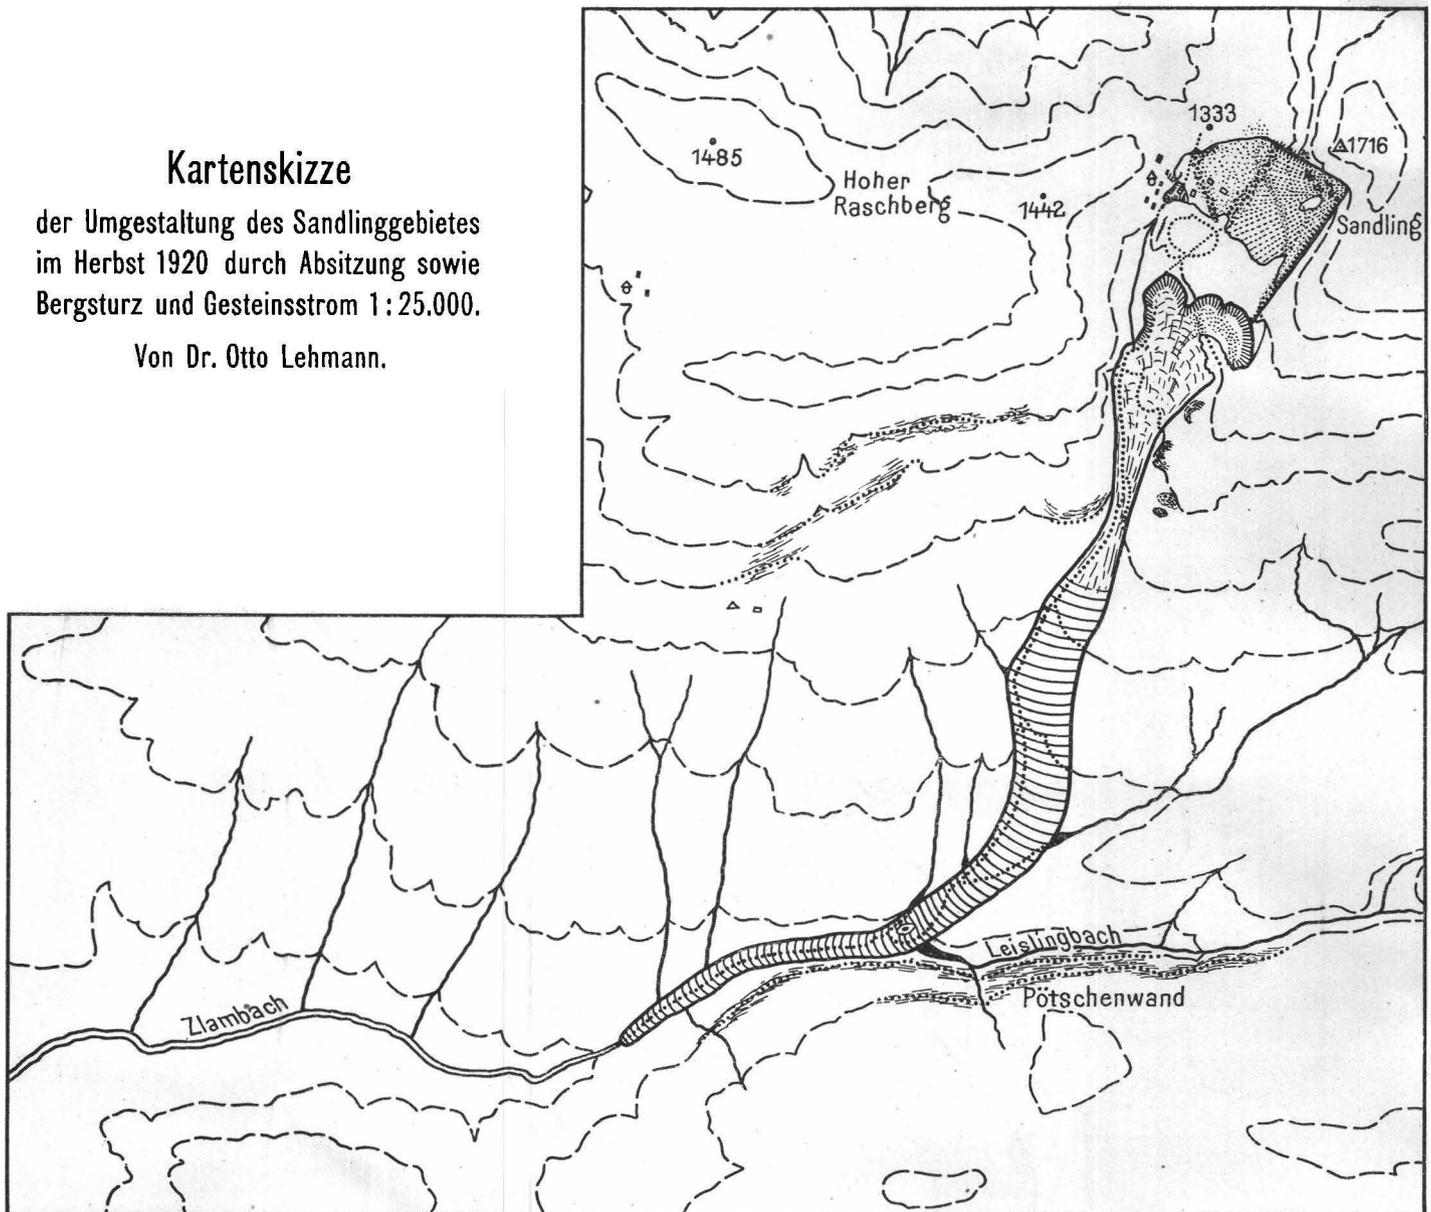
Kartenskizze 1:25.000.

der Umgestaltung des Sandlinggebietes
im Herbst 1920 durch Absitzung sowie
Bergsturz und Gesteinsstrom 1:25.000.

Die Erläuterungen zur Zeichnung der Paßlandschaft sind beim Plan 1:7500 zu lesen. Die Skizze sucht das vorwiegende Erosionsgebiet des Gesteinsstromes und das Gebiet seiner Ablagerung auseinanderzuhalten. Es liegen aber zahllose Mergelblöcke auch auf dem tiefer gelegten Tongrunde bei den Ausflüssen und ebenso wurde unter der abgelagerten Zunge auch etwas erodiert. Der Gesteinsstrom ist so weit quer schraffiert, als er bis zum Schluß zusammenhängend bewegt war und auf einmal zur Ruhe kam. Die Stauseen sind schwarz gezeichnet. Punktiert sind die früheren Isohypsen und Bäche, ferner die unveränderten Isohypsen in den schraffierten Wänden. Die Paßlandschaft zeigt die Lage der Hütten vor dem Ereignis.

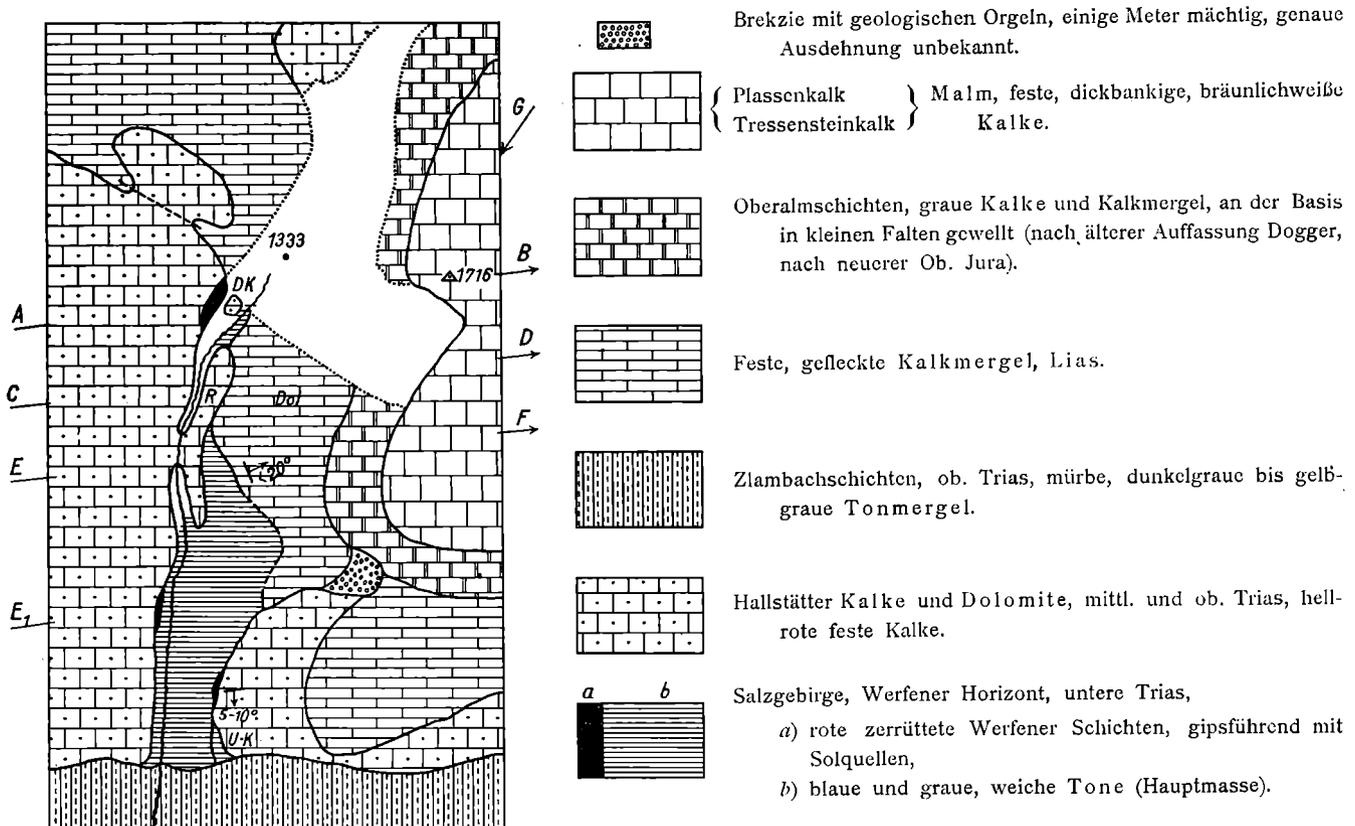
Abb. 1. Geologische Kartenskizze der durch Absitzung und Bergsturz verwüsteten Landschaft, 1:15.000. Stratigraphie nach Kittl und Mojsisovics, Tektonik und Lithologie nach eigenen Beobachtungen. Weiß gelassen sind diejenigen Flächen, auf denen vor und nach dem Ereignis das Anstehende durch Schutt oder Graswuchs verhüllt ist und wo auch indirekt kein sicherer Schluß auf den Verlauf der Gesteinsgrenzen durch die Untersuchung des Ereignisses gewonnen wurde. AB, CD, EF, E₁ und G: Richtungen der Schnitte in den Abb. 2 und 10, DK = Diebskögerl, R = Hügelrücken, geborsten, Dol = Doline, UK = Unsinniger Kierer (Felsturm). Die spärlichen Moränenreste sind abgedeckt. Das Fallzeichen bei UK bezieht sich auf ein Stück der 1920 sichtbar gewordenen Auflagerungsfläche der Hallstätter Kalke auf dem Salzgebirge. Die Grenze zwischen Lias-Kalkmergeln und Tonen ist auf eine Strecke durch Trümmerwerk verhüllt (südlich vom Fallzeichen 20°).

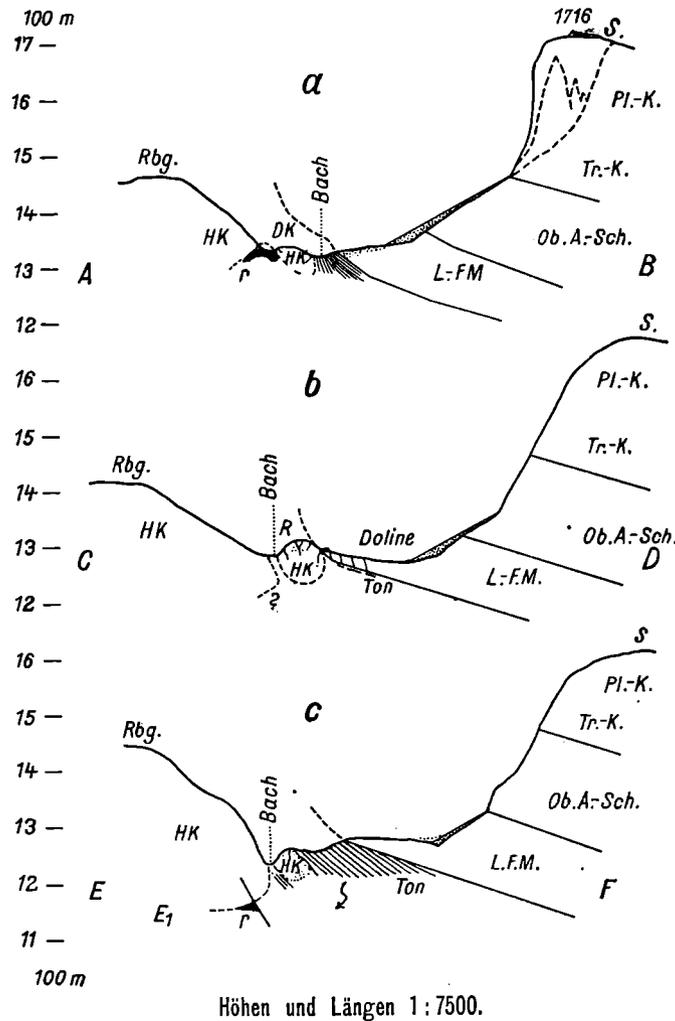
Abb. 2. Drei Schnitte, WSW bis ENE (vgl. Abb. 1), durch das Gebiet, welches die gewaltigsten Umgestaltungen seiner Bodenformen erlitten hat. Die Schnitte beziehen sich auf den früheren Zustand. Stratigraphische Hinweise: *r* = rote Schichten des Werfener Horizontes, *L. F.-M.* = Lias-Fleckenmergel (feste Kalkmergel), *Ob. A.-Sch.* = Oberalmschichten, *Tr.-K.* = Tressensteinkalk, *Pl.-K.* = Plassenkalk, *H. K.* = Hallstätter Kalk und Dol. Topogr. Abkürzungen: *DK* = Diebskögerl, *Rbg.* = Raschberg, *S* = Sandling, *R* = Hügelrücken westlich der Doline, seither geborsten. Im Schnitt *a* ist das neben ihm liegende Pulverhörndl mit seiner Hinterwand gestrichelt miteinbezogen. Punkte östlich vom Bach deuten den Verwitterungsboden der Paßlandschaft an. Im Schnitt *b* sind die Risse in den Fleckenmergeln berücksichtigt, durch die von unten blätterige Mergeltone hervorgedrungen sind, wie sie auch im verschobenen Schutt des Almgrundes nördlich davon vorkommen und im geborstenen Hügelrücken ganz zerrieben vertreten sind. Als eigener anstehender Horizont sind sie in keinem Aufschluß auch nur angedeutet. Im Schnitt *c* ist die stark grusige Beschaffenheit des Hügelrückens mit den Hallstätter Kalken östlich vom Bach durch Punkte bezeichnet. Die Pfeilspitze auf geschwängelter Linie weist auf die spätere Bewegung der Tone und auf ihr Ausquellen gegen den Vordergrund hin.

graben die Tone überhaupt nicht zutage treten (Abb. 2b). Dieser Rücken besteht aus denselben rötlichen Kalken wie die benachbarten Teile des Raschberges (Hallstätter Kalk), doch handelt es sich hier östlich des Baches nur um ein gewaltiges Trümmerwerk zum Teil viele Raummeter großer Blöcke, die von Harnischen durchsetzt werden, nach deren seltsam gedrehten Gleitflächen sie streckenweise zerfallen waren, als der Hügel barst. Die Kalkblöcke sind mit grusigem und tonig-mergeligem Gesteinswerk vergesellschaftet. Im S, wo der Grus überwiegt, ist die Anlagerung der Tone an diese seltsame Masse erschlossen, im SW wird sie mindestens ein Stück weit von den Tonen umfaßt. In der nördlichen Fortsetzung dieses Rückens liegt das Diebskögerl (Bild 7, Taf. II), aus denselben Kalken bestehend, das zwischen sich und dem Raschberg noch Raum läßt für einen Ausbiß roter Werfener Schichten.¹ Ich

Es wäre denkbar, durch Annahme einer Verwerfung allein das Zurückweichen der Liasgrenze gegen O zu erklären. Jedoch dürfte man einem solchen Bruche südlich vom Passe nur eine sehr geringe Sprunghöhe zuschreiben. Im Schnitt Abb. 2c ist gemäß dem großen Aufschluß überhaupt nichts davon zu sehen. Beim Diebskögerl reicht der Werfener Horizont nicht nur im W an die Oberfläche, auch im O war er ihr mindestens sehr nahe. Kittl's Profil läßt ihn im Almbereich als Horst zwischen zwei Brüchen hervortreten.² Im Text spricht er von der »Furche« der Paßregion, die »einem vielleicht nicht sehr bedeutenden Bruche entspricht.«³ Diese nicht ganz klare und etwas schwankende Auffassung ist schon deswegen nicht geeignet, dem oben Gesagten Abbruch zu tun. In ihrer Konsequenz war Kittl gezwungen, sich den Lias als auf einer mächtigen Platte von Hallstätter Kalk ruhend vorzustellen und aufzuzeichnen. Diese Vorstellung ist aber nach den neuen Aufschlüssen für den ganzen Bereich der Zerstörung in der Paßlandschaft restlos aufzugeben.⁴

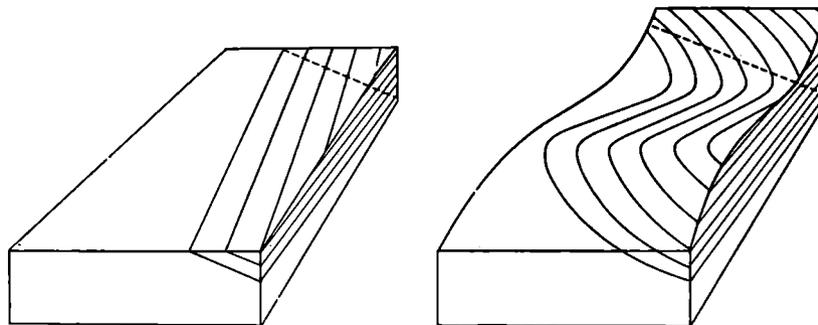
Abb. 3. Die Formen des Ausstreichens einer von SSE nach NNW streichenden Schichtenmasse auf der Oberseite eines nordsüdlich gerichteten Blockes mit rechteckigem Grundriß. Links ist die Oberseite des Blockes eben und wagrecht. Das Ausstreichen stimmt mit dem Schichtstreichen überein; rechts ist noch ein höheres, durch Außenkräfte erzeugtes Relief vorhanden. Die Schichten liegen in beiden Fällen ebenflächig aufeinander und fallen etwa 20° nach ENE. Die Verfolgung der Gesteinsgrenze an der Oberfläche erlaubt es, das Gleichbleiben, beziehungsweise die Veränderung der Lagerung auch auf solchen Flächen festzustellen, wo Aufschlüsse des Schichtfallens überhaupt fehlen.

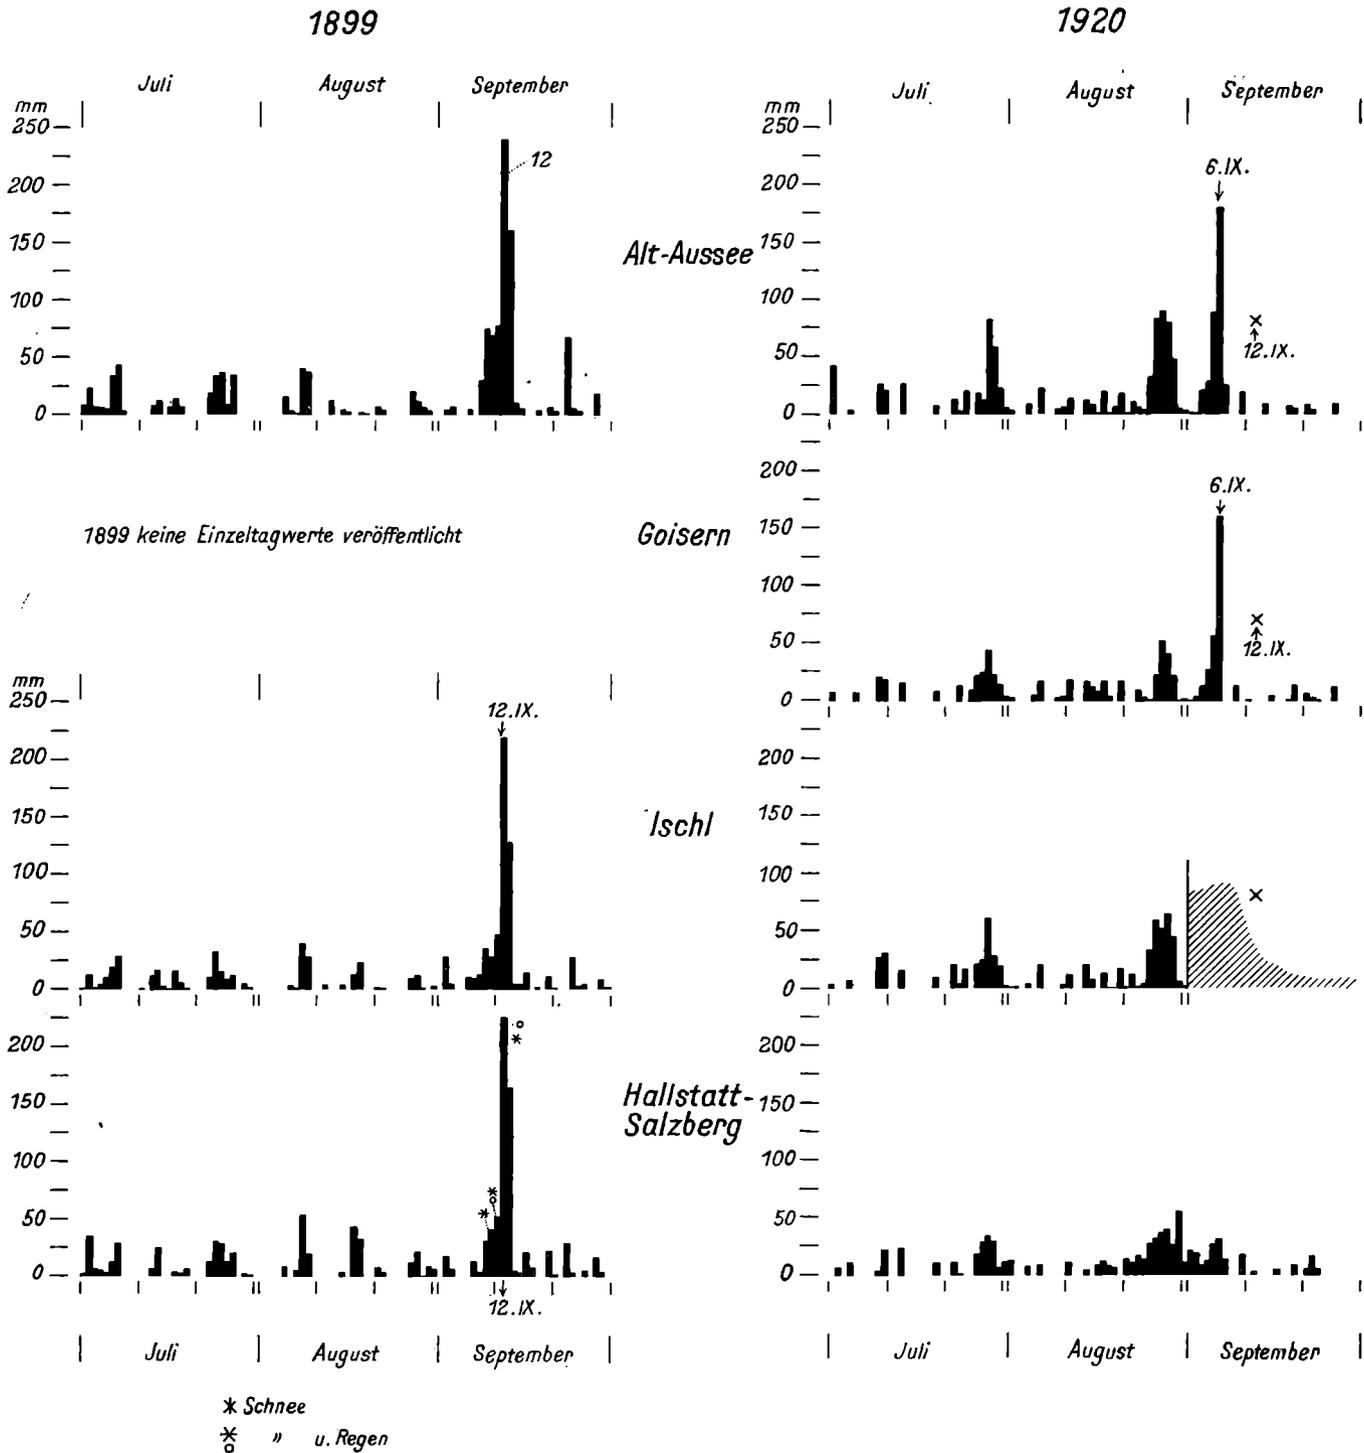
Abb. 4. Die täglichen Niederschläge in vier bedeutsam um den Sandling gelegenen Ombrometerstationen des Salzkammergutes, in den Sommern 1899 und 1920. Von ihnen war 1920 in Goisern, 1899 in Alt-Aussee der nasseste Sommer der 26jährigen Beobachtungsreihe. Beide Sommer brachten auch die höchsten Einzeltagwerte. Das X in der rechten Reihe bezeichnet die Mitternacht vom 12. auf den 13. September 1920, um welche Zeit die Verheerungen bei der Sandlingalpe im vollen Umfange losbrachen. Das Aufhören der Beobachtungen in Ischl infolge des Hochwassers seit 1. September 1920 ist durch Schraffur deutlich gemacht. Unter den Niederschlagswerten sind die Dekaden der Kalendermonate und die verbleibenden Resttage durch Striche vermerkt.

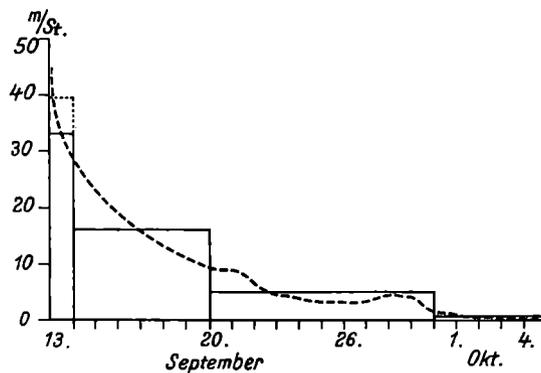
Abb. 5. Die gestrichelte Linie ist die Kurve der Geschwindigkeiten in Stundenmetern für die Stirne des Gesteinsstromes während der angegebenen Folge von Tagen seit Beginn der Verheerung. Die Geschwindigkeit in den allerersten Stunden nach Ausbruch der Bewegung kann nicht extrapoliert werden und ist daher weggelassen. Vgl. den Text. Die Geschwindigkeiten nach dem 5. Oktober sind als zu klein nur in Tabellenform mitgeteilt.

Die durchschnittlichen Geschwindigkeiten an der Stirne zeigt Abb. 5 in den Ordinaten der Rechtecke, die Zeit ist die Abszisse, das Datum ist dazu geschrieben. Die obere Wagrechte der Vierecke gibt zugleich an, auf welchen Zeitabschnitt sich der Durchschnittswert bezieht. Wenn man die Mittelpunkte dieser oberen Rechteckseiten durch einen Kurvenzug verbindet und vom 21. bis 26. September, wo die Insel eingeschlossen wurde, eine kleine Verlangsamung einschaltet, ferner am 19. September gegen Abend höchstens 10 m Stundengeschwindigkeit einsetzt, so bekommt man ein ungefähres Bild des wirklichen Ganges der Stundengeschwindigkeiten und sieht deutlich, wie jene erst rasch, dann langsamer abnehmen. Der Durchschnittswert von 15 bis 16 Stundenmetern vom 13. bis zum 19. September ist reichlich berechnet. Es liegt ihm die Annahme des Herrn Försters Lupert zugrunde, daß die Messungsstelle, welche die Masse am 19. September erreichte, 2600 m von dem Ort des Ausbruches entfernt sei. Meine Karte läßt nicht einmal 2300 m als zurückgelegten Weg annehmen, freilich ohne die Krümmungen des alten Talverlaufes und bei einiger Unsicherheit in der Lage des Ausrisses.¹

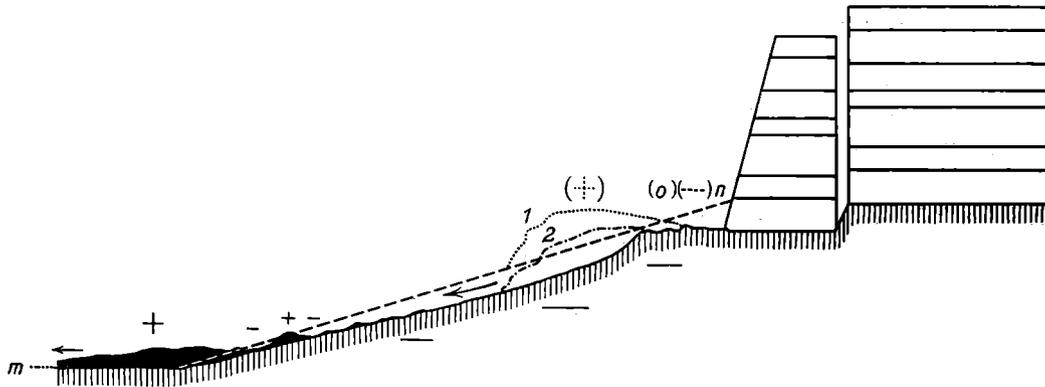
Abb. 8. Die Folgen einer Absatzung dicker klüftiger Felsen bei genügend stark geneigtem Vorgelände, dessen nach der Tiefe zu abnehmende Feuchtigkeit nirgends so groß ist, daß es von sich allein in Bewegung käme. Die hervorgequetschten nassen Tone können nicht die theoretischen Geländeerhöhungen 1 oder 2 bilden, sondern müssen in der durch die Pfeile bezeichneten Richtung abfließen. Erst auf flacherem Grunde bleiben sie als zusammenhängende Erhöhung (schwarz gezeichnet) liegen: Dabei wird der steile Teil der ursprünglichen Fläche *m n* (gestrichelt) völlig zerstört, und zwar: erstens oben durch Niederpressung der im Vergleich zum hervorquellenden Brei etwas festeren Oberfläche (besonders bei Unterschiebung), zweitens durch die Erosion der abfließenden Massen, drittens durch kleinere zurückbleibende Ablagerungen auf erodiertem Grunde. In Abb. 8 wurde eine wahrscheinlich sehr übertriebene Erosionsleistung der Tone zur Verdeutlichung des Bildes angenommen. Da hier in den Tonbrei keine eckigen Felstrümmer geraten, ist ihm nur eine bescheidene Abnützung des Untergrundes zuzuschreiben. Die Zeichen + und - sind, soweit sie die wirklichen Höhenänderungen betreffen, stark gezeichnet, insofern sie nur den hier unterdrückten theoretischen Verhältnissen der Abb. 6 entsprechen, sind sie nur gestrichelt und eingeklammert. Der Beginn der konkaven Strecke des Schnittes wurde an die unterste, noch einigermaßen wahrscheinliche Stelle gezeichnet, wo sich die zuletzt an den Tag vorgeschobenen Tone der Tiefe lösen konnten und mußten, weil für sie der vorgefundene Neigungswinkel zu groß war (vgl. den Text). Diese Tone schufen dabei das obere Ende der bis zum trockeneren Untergrunde des Schräghanges *m n* hinabgreifenden Erosion. Die Zeichnung trägt schließlich auch der Tatsache Rechnung, daß Auftreibungen auch im Bereich verminderter Meereshöhen möglich sind. (Vor dem Wandfuß.)

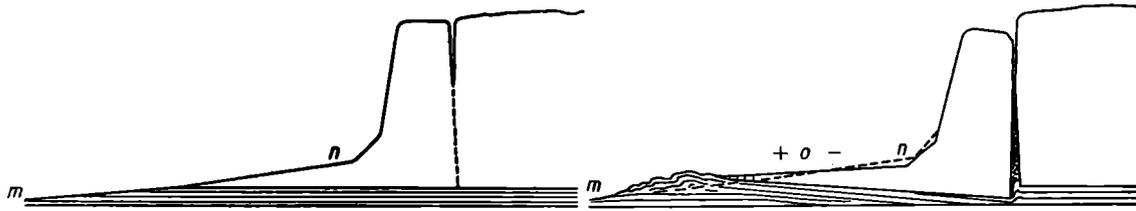
Abb. 9. Die Höhenänderungen bei einer Absitzung, wenn das feste klüftige Hangendgestein über der plastisch werdenden Unterlage morphologisch auskeilt. Der Nullpunkt der Höhenänderung in diesem Schnitte liegt im festen Gestein, das eine Schaukelbewegung erleidet. Sein dünnes Ende ist an den Rissen durch den Zug und Druck der entweichenden Unterlage bedroht, damit ist auch die Erhaltung der + und 0-Werte der Höhenänderung gefährdet.

Kehren wir zur Annahme sanfter Böschungen in den Tonen zurück, nehmen wir aber dazu an, daß auf ihnen eine klüftige sich ausdünnende Felsmasse liegt (vgl. Abb. 9). Findet unter diesen Umständen eine Absitzung statt, so wird das dünne Ende des Hangendgesteins mit emporgepreßt. Der Nullwert der Höhenänderung hat seinen Ort im festen Gestein, das im Bereich der Auftreibung durch Risse die

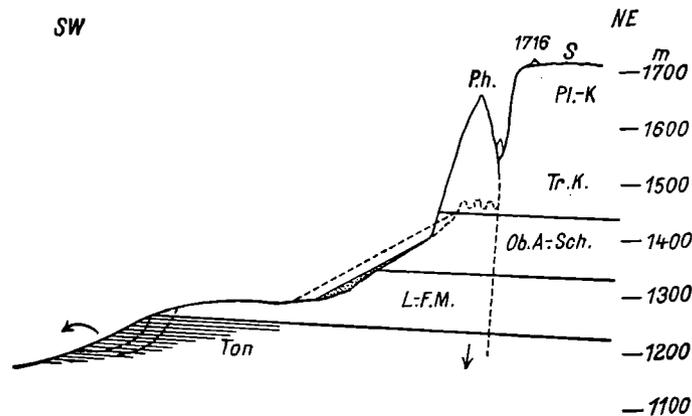
Abb. 10. Schnitt nahezu NE bis SW entsprechend der Pfeilrichtung »G« in Abb. 1. Wie dort auch die Bezeichnung der Gesteine. Gestrichelt: die wichtigsten Oberflächenzüge nach dem Ereignis. *P. h.* = Pulverhörndl. Das Ganze ist die Verwirklichung des theoretisch wichtigen Falles, daß das feste Hangendgestein sich über den plastischen Tönen ausdünnt, wo diese durch eine Steilböschung angeschnitten sind. Der krumme Pfeilstrich deutet den Bewegungssinn der im Bereich der späteren Ausrißnische hervorquellenden Tone an. Da die Senkung nicht berücksichtigt ist, um die Tone in ihrer Ausgangslage zu zeigen, liegt hier die Trümmerhalde unter den Resten des Felsturmes höher als die alte Schutthalde, anstatt tiefer.

Steigern wir theoretisch die Verwicklungen weiter, so können sie bereits wieder durch einen der Natur entnommenen Schnitt illustriert werden (vgl. Abb. 10). Hier dünnt sich der Hangendfels über solchen Tönen aus, die zugleich durch eine schräge Steilböschung angeschnitten sind. Auch in diesem Falle wirkt das Abfließen der hervorquellenden Tone der Entstehung oder Erhaltung einer Höhenzunahme entgegen. Wohl wird hinter der Ausbruchsstelle der Hangendfels in die Höhe gehoben, sowie es Abb. 9 zeigte. Aber im Falle der Abb. 10 wird sein Endkeil unbedingt vernichtet. Denn leicht kann das Abfließen der hervorquellenden Tone rascher erfolgen als deren Nachdrängen. Dann wird der feste Fels nicht nur nach vorwärts abgerissen, sondern es muß eine Konkavität entstehen, in die er noch während der Ausquetschung der Tone hinabbricht, so daß seine Trümmer auf und in dem Zählfluß davonschwimmen. Was vom Hangendgestein zurückbleibt, krönt dann die Konkavität in eindrucksvoller Weise. Eine großartige Ausrißnische muß auf jeden Fall entstehen, spätestens nach Erlahmen der Ausquetschung, wenn der nasse Ton, der schließlich an der Steilböschung ansteht, unter seinem eigenen Gewicht ausfließt, ohne daß noch welcher nachrückt.

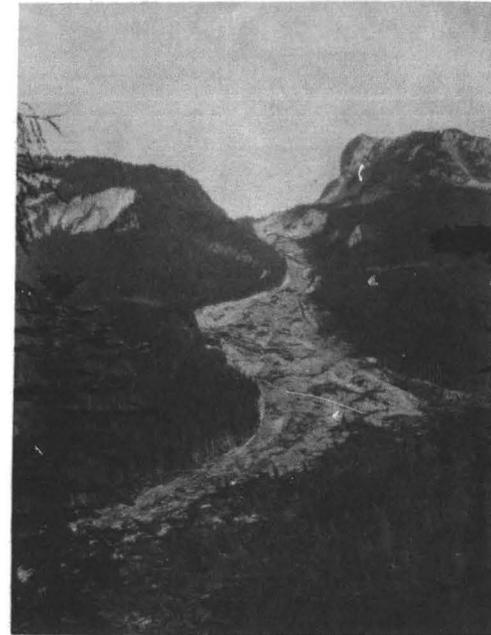
Bild 3.
Vgl. Abschnitt I u. VI.

Bild 3. Gesamtansicht des Gesteinsstromes, seiner Bewegungsbahn und Ausrißstelle von einem Punkte über der Pötschenwand, ungefähr gegen NNE gesehen. Der baumbedeckte Teil des Stromes ist der linke Waldstreifen, welcher sich als großartiger Schutt- und Erdrutsch der Fließbewegung angeschlossen hat. Die schmalste Stelle ist 90 *m* breit, die breiteste 250 *m*, der Ausriß beider Nischen zusammen an 400 *m* breit. Aus dem Wald östlich der engsten Strecke ragt die Spitze des Felsens »Unsinniger Kierer«.

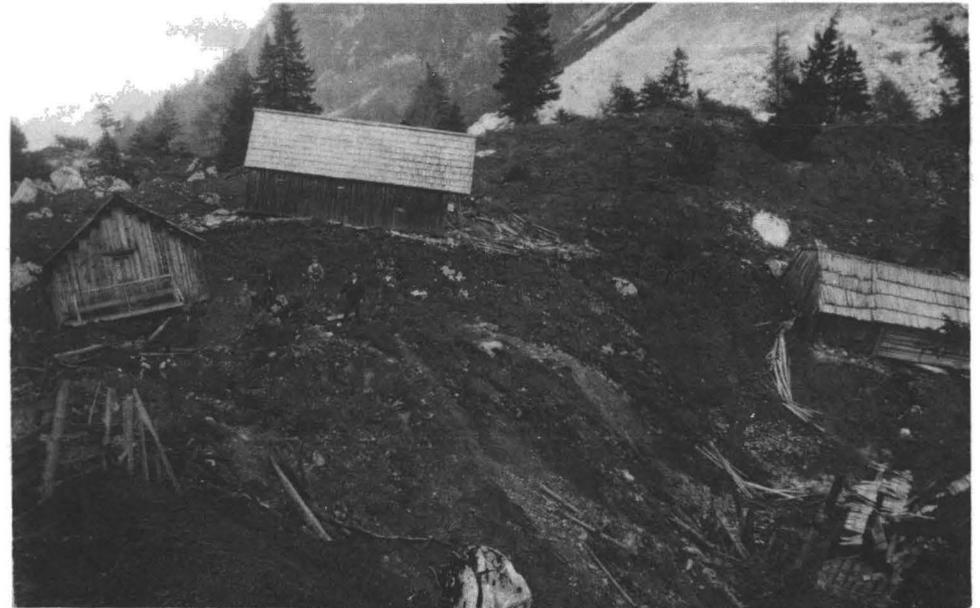
Bild 4. Vgl. Abschnitt V.

Bild 4. Die vier bei der Verwüstung des Almgrundes aufgehobenen und verschobenen Hütten. Von der vierten des H. Joh. Reisenauer sieht man nur die Trümmer rechts vorne. (Nach einer freundlich überlassenen Aufnahme des Herrn Karl Zechel in Goisern.)

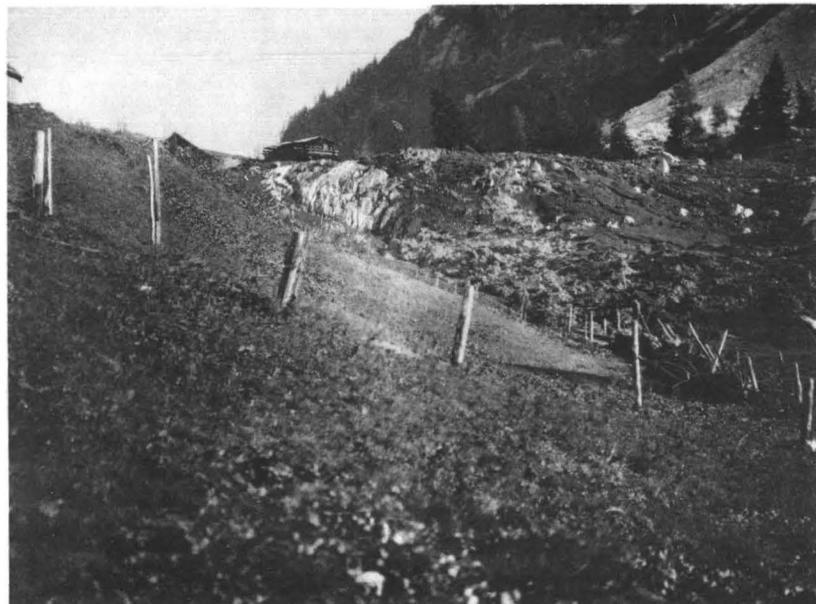
Bild 7. Vgl. Abschnitt II.

Bild 7. Das Diebskögerl und der aufgepreßte und vorgeschobene Almgrund, welcher das Wiesentälchen des Baches` ausfüllte und so einebnete. Die am 12. September am Fuß des Diebskögerls vergrabenen Gegenstände (Kleider und Geräte) sind ganz verschüttet worden und verloren geblieben.

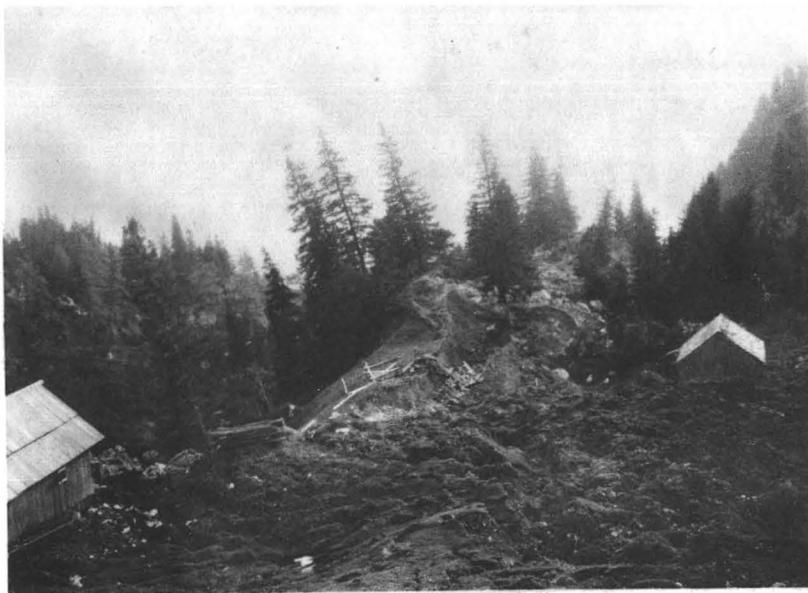
Bild 6. Vgl. Abschn. II, die Planskizze, (1)
u. Abschnitt V.

Bild 6. Blick nach S über die Tonzunge hinweg auf den geborstenen Hügel aus Gesteinszerreißel und Trümmern von Hallstätter Kalk mit dünner Moränenbedeckung. Das Haus ganz links entspricht dem linken auf Bild 4. Das rechte ist knapp am Rande der Umwälzungen unversehrt geblieben. Links vom Hügel: die Doline.

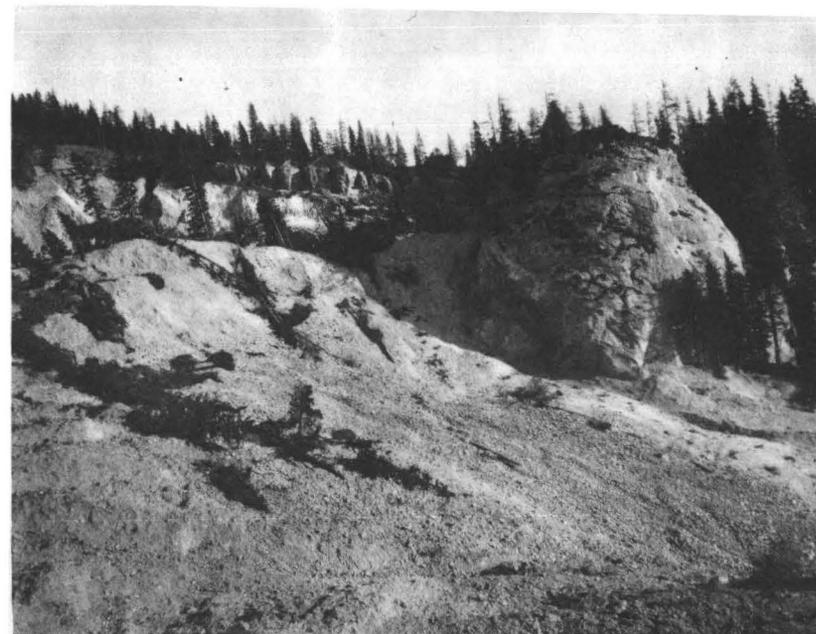
Bild 8. Vgl. Abschnitt II, V, VI u. VII.

Bild 8. Blick gegen den Südteil der östlichen Ausrißnische. Der mit Baumleichen belegte zerrüttete Hügel aus Liasmergeln saß über den Tonen ab, die er in der Richtung auf den Hauptgesteinsstrom hervorquetschte, welcher diese Tone unterschneidet und des Widerlagers beraubt hatte. Der rundliche Felsturm leitet das Auftreten des Hallstätter Kalkes am Ostgehänge ein. Rückwärts, von geologischen Orgeln durchsetzt, eine Kalk- und Kalkmergelbrekzie.

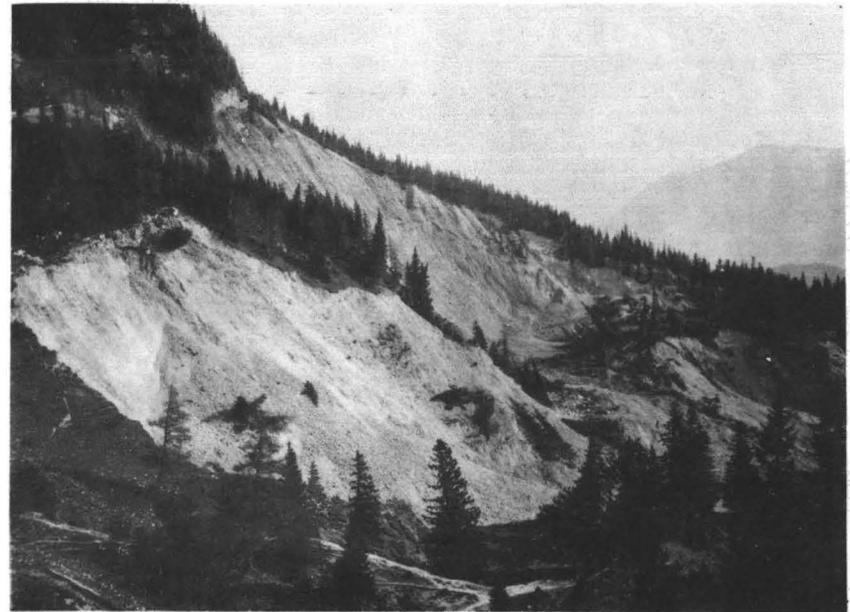
Bild 11. Vgl. Abschnitt V.

Bild 11. Blick auf beide Nischen des Ausrißgebietes des Gesteinsstromes. Der rechte Hintergrund ist auf Bild 8 groß aufgenommen. Das schnabelförmige Ende der Absitzungsfläche hoch am linken Bildrande liegt im Schatten. An seiner Spitze liegt ein Nullpunkt der Senkung: Der Waldvorsprung, der zum Teil den Blick auf die östliche Ausrißnische verdeckt, war bis 1925 durch Niedergehen verschwunden.

Im Westflügel des Ausrisses wurden die nachbrechenden Kalkmergel des Lias einfach durch den Entzug der tonigen Unterlage zerfällt und gleich mitgerissen, im Ostflügel hingegen stand die Richtung, in der das Hangendgestein in Bewegung geriet, nahezu senkrecht auf der Fließrichtung des Gesteinsbreies, der den Fuß dieses Gehänges unterschneidet, auch war sie dem Einfallen der Schichten entgegengesetzt. Mehr als das bloße Nachbrechen der Fleckenmergel zerstörte hier eine eigene Absitzung. Sie betraf mindestens jene Kalkmergel, die den auf Bild 8, Taf. II, sichtbaren Gehängeteil zusammensetzten, der nach kurzer Wanderung gänzlich zerrüttet liegen blieb als ein Hügel, den Baumleichen bedeckten¹ (vgl. auch Bild 11, Taf. III, rechts).

Im übrigen zehrte hier die Nischenbildung eine alte, seichte Plaike größtenteils auf; man erkennt sie an ihren Regenrillen auf Bild 11, Taf. III, und auf Bild 9, ganz rechts rückwärts (vgl. auch den Plan). Dadurch geriet diese Verheerung in unmittelbare Nachbarschaft des Südendes der Sandlingwand und der dort deutlich erhaltene Nullpunkt der Senkung liegt genau am oberen Rande des Ausrisses in der Form des spitz zulaufenden Südendes der Absitzfläche. Diese Tatsache ist wichtig. Aus ihr ergibt sich folgendes: Nichts wäre verfehlter, als die Senkung im Waldgelände der Paßlandschaft für die Folge des Ausfließens der Tone nach S zu halten, dem die tiefe westliche Nische direkt und die östliche indirekt zuzuschreiben ist; denn dann dürfte jene Senkung sich nicht mit der Annäherung an den Ausriß auf Null reduzieren, sondern sie müßte in dieser Richtung zunehmen. Erst seit 1921 beginnt der Waldgrund zum Ausriß hin in kleinen Staffeln abzusinken. Dieser Vorgang nimmt nach S hin zu und nicht ab und erfaßt auch Flächen anfänglicher Aufpressung. Schon im Oktober 1920 hatten sich über dem oberen Rand des Ausrisses bis in die Doline hinein tückische Setzungsrisse als erste Anzeichen des späteren Weitergreifens der Zerstörungsnischen gebildet. In diese Erdspalten brach ich beim Vordringen mit kleinen Legföhren und Erdschollen zusammen mehrmals unversehens tief, einmal bis an die Schultern ein.
