# ÜBERBLICK ZU DEN MITTELS ONLINE-RECHERCHEN ERHOBENEN GRAVITATIVEN MASSENBEWEGUNGEN IN ÖSTERREICH

Monatsbericht März 2023

Wien, April 2023

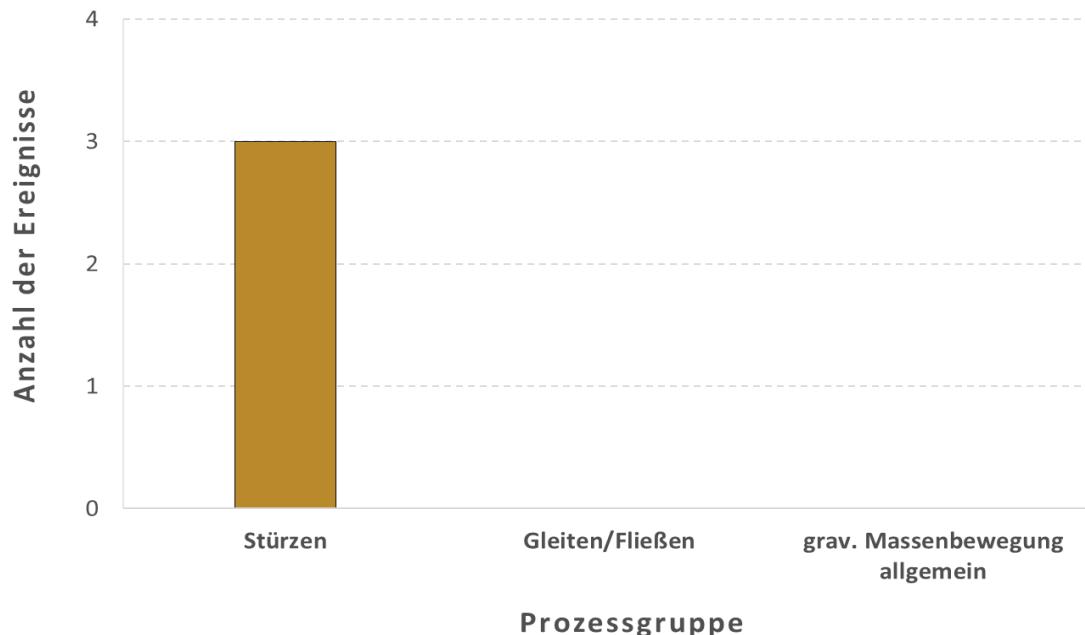
Abb. 1: Mittels Recherchen in Online-Medien erfasste gravitative Massenbewegungen im März 2023, differenziert nach Prozessgruppen.

Für den März 2023 erfasste die GeoSphere Austria aus öffentlich zugänglichen Online-Quellen lediglich drei gravitative Massenbewegungen auf österreichischem Staatsgebiet. Sie entfielen allesamt auf die Prozessgruppe Stürzen (Abb. 1).

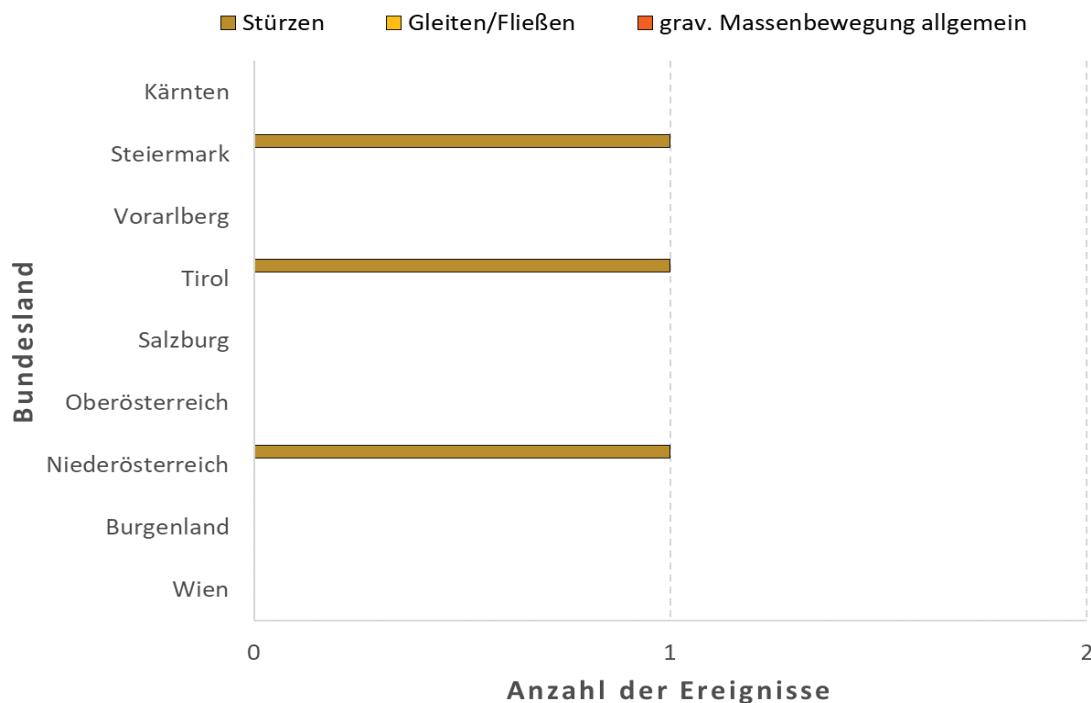
Abb. 2: Mittels Recherchen in Online-Medien für März 2023 erfasste gravitative Massenbewegungen, differenziert nach Bundesländern und Prozessgruppen.

Ein Blick auf die Verteilung der drei seitens der GeoSphere Austria erfassten gravitativen Massenbewegungen für den März 2023 über das Bundesgebiet (Abb. 2, Abb. 3) veranschaulicht deren Auftreten in drei verschiedenen Bundesländern: Niederösterreich, Steiermark und Tirol. Demzufolge liegt weder eine lokale noch eine regionale Ballung vor.

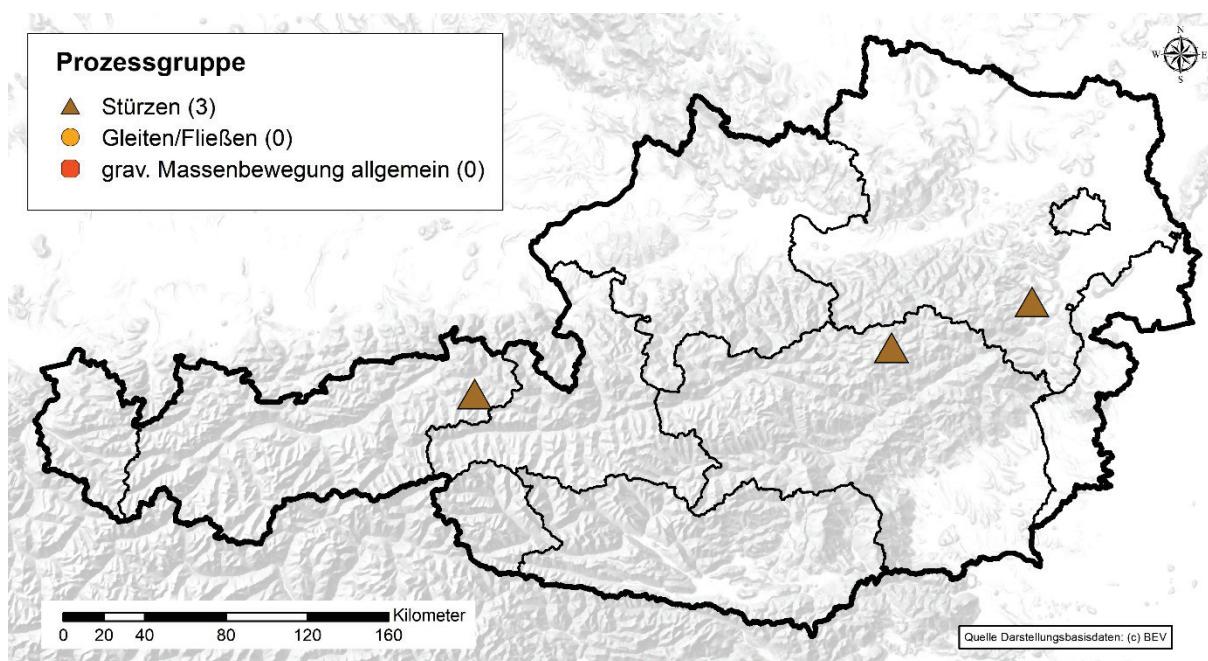
Abb. 3: Räumliche Verteilung der für März 2023 mittels Recherchen in Online-Medien erfassten gravitativen Massenbewegungen unterschiedlicher Prozessgruppen (in Klammern die jeweilige Gesamtanzahl).

Das Sturzgeschehen im Bundesland Niederösterreich ereignete sich im Bezirk Wiener Neustadt-Land, der im Südosten des Industrieviertels zu finden ist. Jenes im Bundesland Steiermark geschah im zum Bezirk Bruck-Mürzzuschlag gehörenden Abschnitt des Salzatales in der Obersteiermark im Norden des Bundeslandes.

Informationen zu einem weiteren Sturzereignis fanden sich in Online-Medien noch für das Bundesland Tirol. Betroffen war der im Osten an das Bundesland Salzburg grenzende Bezirk Kitzbühel.

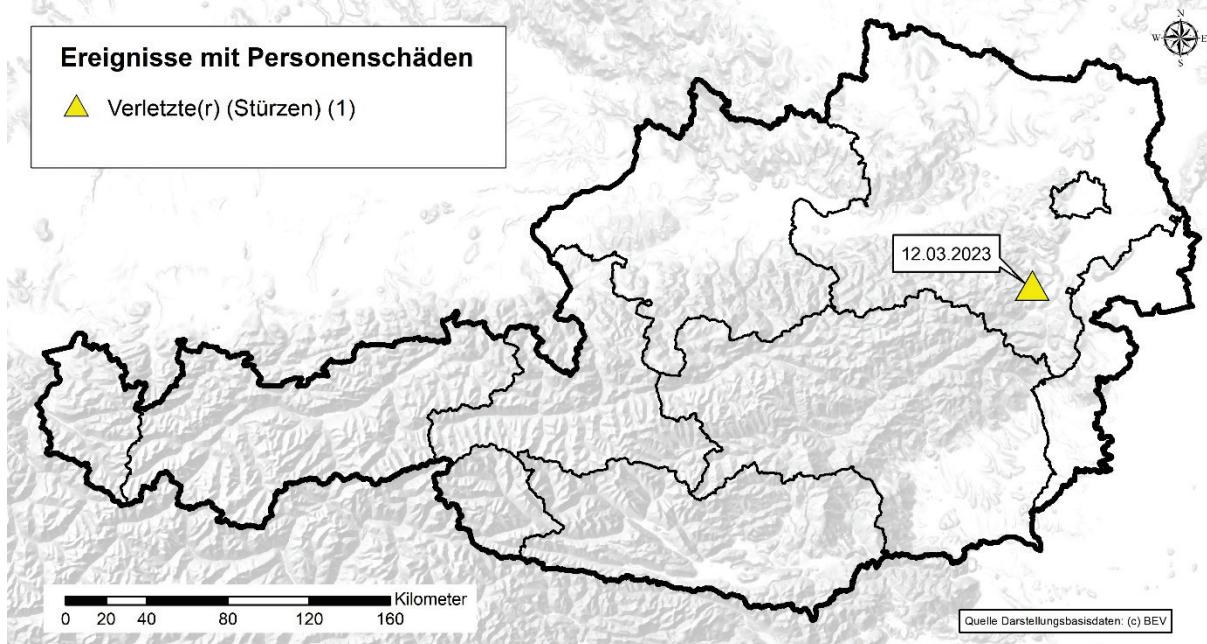
Abb. 5: Räumliche Verteilung der mittels Recherchen in Online-Medien im März 2023 erfassten gravitativen Massenbewegungen mit Toten oder Verletzten, differenziert nach Prozessgruppen (in Klammern die jeweilige Anzahl der Ereignisse).

Tabelle 1 ermöglicht einen Überblick zu Toten und Verletzten aufgrund von gravitativen Massenbewegungen. In die Statistik werden nur jene Ereignisse aufgenommen, bei denen aufgrund der verfügbaren Informationen davon auszugehen ist, dass sie auf einem natürlichen Vorgang beruhen. Demnach kam im März 2023 bei einem Steinschlag eine Person zu Schaden (Abb. 5).

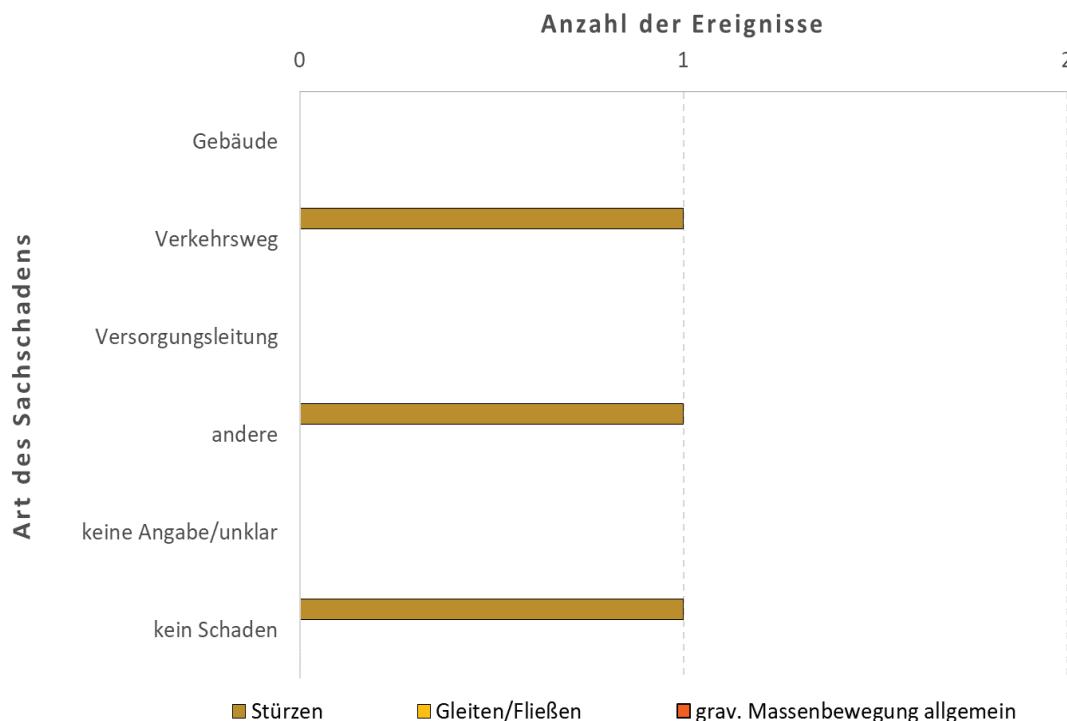
*Abb. 6: Überblick zu den mit gravitativen Massenbewegungen im März 2023 einhergegangenen Arten von Sachschäden (Achtung: Mehrfachnennungen möglich, weil bei einem Ereignis mehrere Sachschadensarten auftreten können!). Datenbasis: Recherchen der GeoSphere Austria in Online-Medien.*

Wie bereits in der einführenden Erläuterung dargelegt, konzentrieren sich in Medien veröffentlichte Informationen zu gravitativen Massenbewegungen auf Ereignisse, die oftmals in Zusammenhang mit Schäden an der Infrastruktur stehen. Im März 2023 ging nur eine der drei aus online zugänglichen Meldungen erfassten gravitativen Massenbewegungen mit einem Schaden oder einer Beeinträchtigung am Straßen- und Wegenetz einher. In einem weiteren Fall wurden der Garten und dessen Einfriedung in Mitleidenschaft gezogen (Abb. 6).

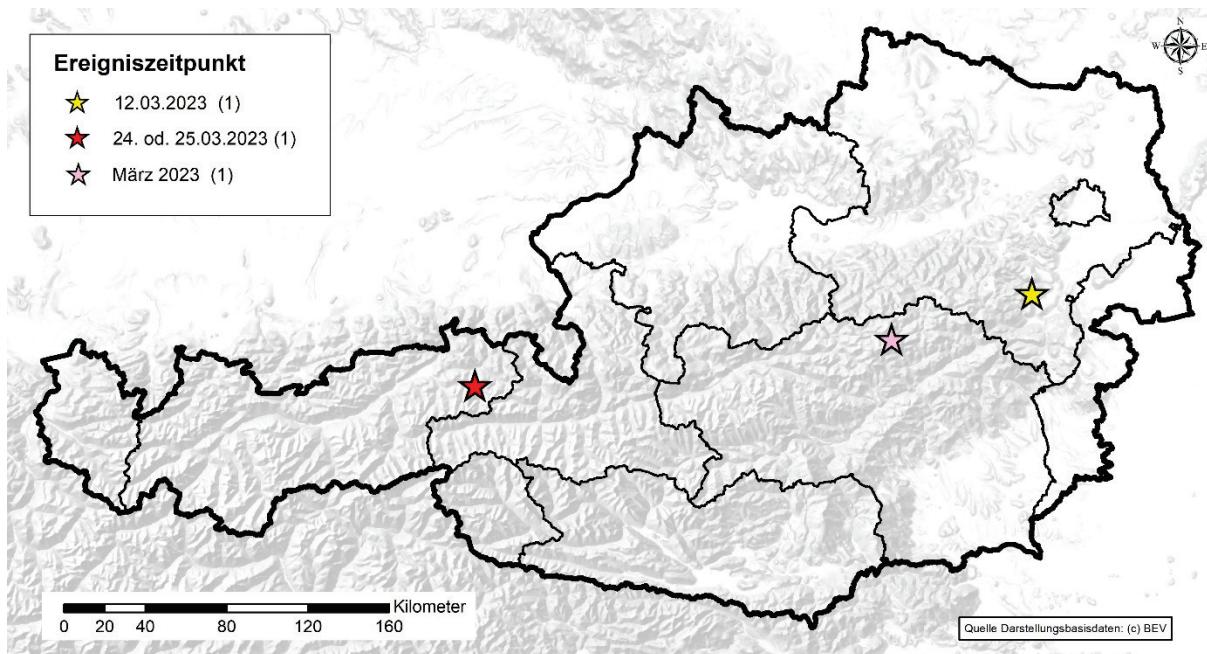
*Abb. 7: Räumliche und zeitliche Verteilung der mittels Recherchen in Online-Medien erfassten gravitativen Massenbewegungen in Österreich im März 2023 (in Klammern die Anzahl der Ereignisse). Ein Ereignis konnte keinem genauen Datum zugeordnet werden.*

Eine Differenzierung der wenigen eingelangten Meldungen zu gravitativen Massenbewegungen im März 2023 nach dem Ereigniszeitpunkt (Abb. 7) lässt kaum verallgemeinernde Aussagen zu; einzige jene, dass für die ersten elf Tage des Monats kein Vorfall bekannt geworden ist.

Das chronologisch erste Sturzereignis trug sich am 12. März zu, ein zweites entweder in der Nacht vom 24. auf den 25. März oder am Morgen bzw. frühen Vormittag des 25. März. Das dritte Ereignis konnte

keinem genauen Ereignisdatum zugeordnet werden. Das Veröffentlichungsdatum der zugehörigen Meldung lässt allerdings den Schluss zu, dass der Felssturz oder Steinschlag am oder in den Tagen vor dem 23. März passiert sein dürfte.

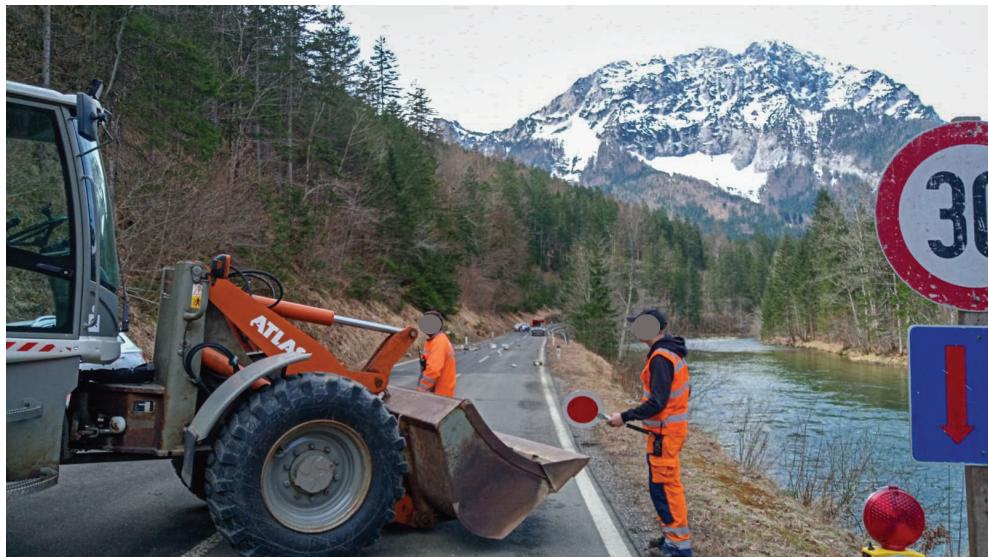
Abb. 9: Die Hochschwab Straße (B 24) zwischen den Straßenkilometern 25,05 und 25,20 östlich von Gschöder im Gemeindegebiet von Mariazell (Bundesland Steiermark) während der Felsräumungsarbeiten nach dem Steinschlag am oder vor dem 23. März 2023 (© Foto: Fachabteilung Straßenerhaltungsdienst (STED) des Landes Steiermark; Quelle: Facebook-Seite des Straßenerhaltungsdienstes (STED) des Landes Steiermark) [1].

Am 23. März informierte der Straßenerhaltungsdienst des Landes Steiermark über Verkehrseinschränkungen auf der Hochschwab Straße (B 24) im Bereich Gschöder zwischen Wildalpen und Weichselboden im Gemeindegebiet von Mariazell (Bundesland Steiermark), bedingt durch Felsräumungsarbeiten (Abb. 8). Diesen vorangegangen war offenbar ein Steinschlag im Streckenabschnitt zwischen km 25,05 und km 25,20 östlich von Gschöder. Es dürften sich Felsblöcke aus dem unteren Bereich der Nordflanke des Mieskogels (1.175 m) im Bereich Schwaigerwald – zwischen Kanlergraben und Antengraben – gelöst haben und nachfolgend auf die Hochschwab Straße (B 24) gestürzt sein (Abb. 9). [1], [6]
