STIFT DÜRNSTEIN
EINE RESTAURIERUNG

KONZEPT UND KOSTENSCHÄTZUNG EINER GESAMTRESTAURIERUNG, VERFASST 1984

DÜRNSTEIN — UNTERSUCHUNG, ANALYSE, RESTAURIERUNG

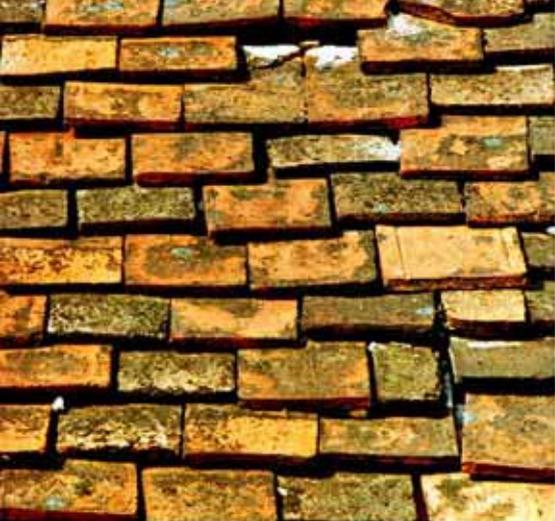
Kirche — desoläte Deckung

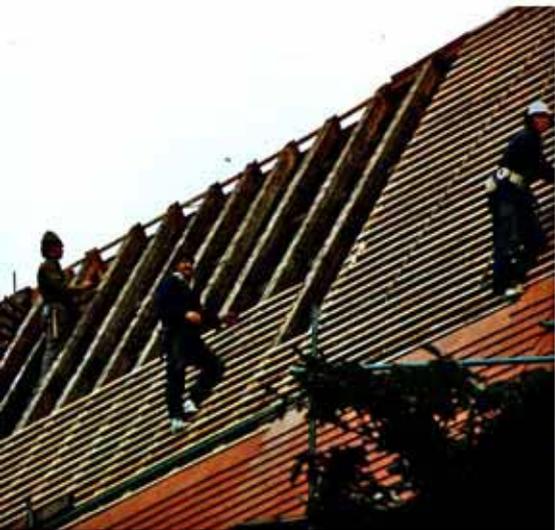
Kirchensüdseite — neue Lattung

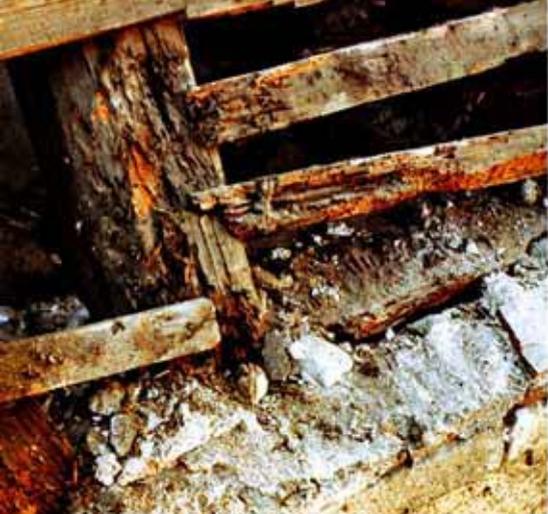
Kreuzgang, Westtrakt, Schadensbild

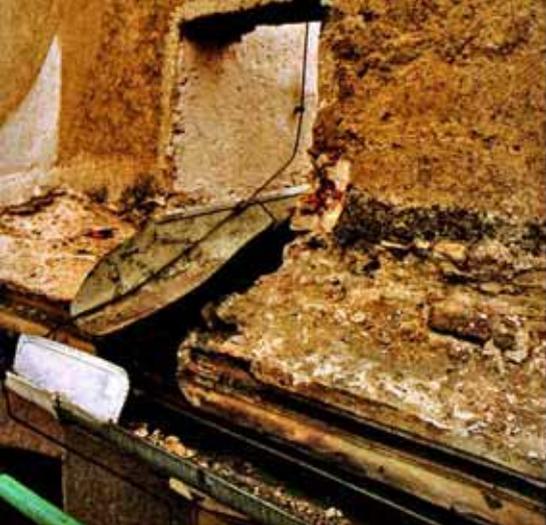
Traufe Oratorium, vorher

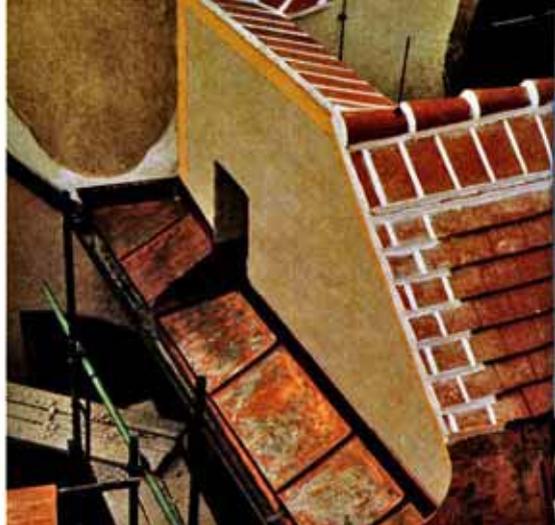
Nach Sanierung

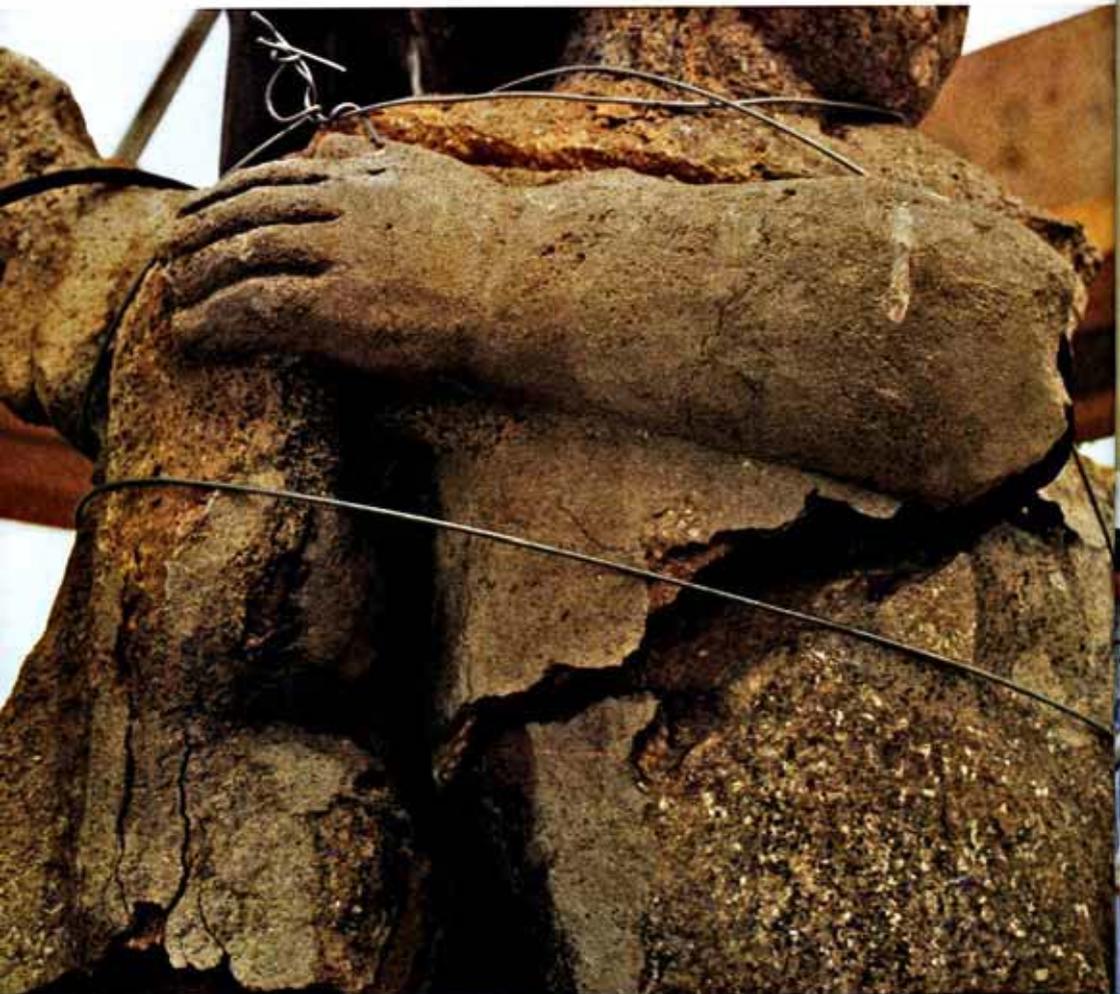
Turmhelm, östlicher Putto, Schaden 16. April 1986 (der Arm wurde 1966 falsch ergänzt)

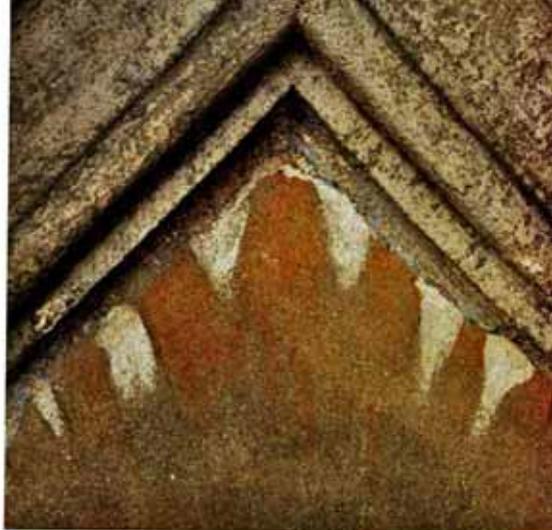
Turmsüdseite — blauer Farbreist beim Sonnenfeld

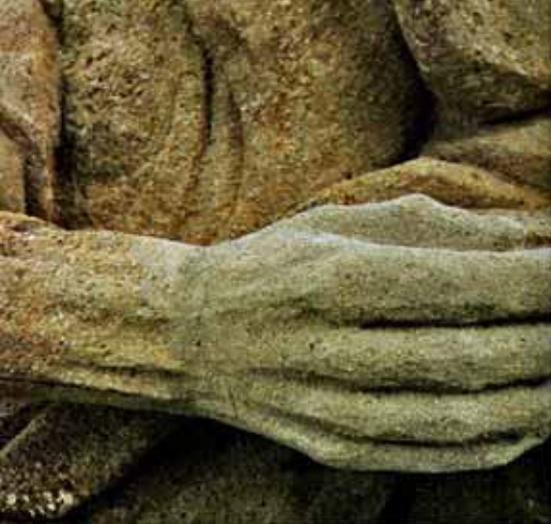
Hl. Lukas — rechte Hand, vorher (unsachgemäße Ergänzung von 1913 bzw. 1966)

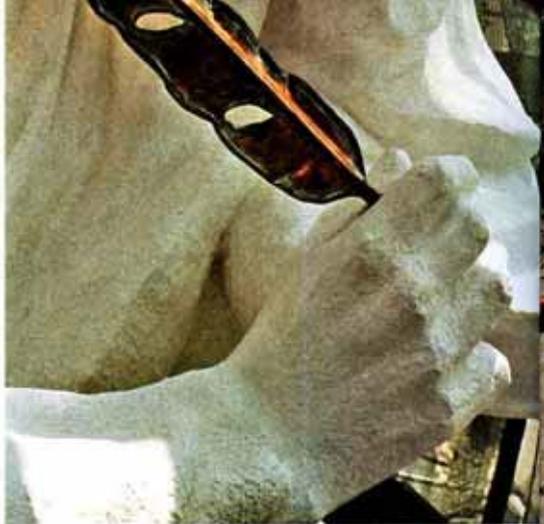
Nach Rekonstruktion 1986

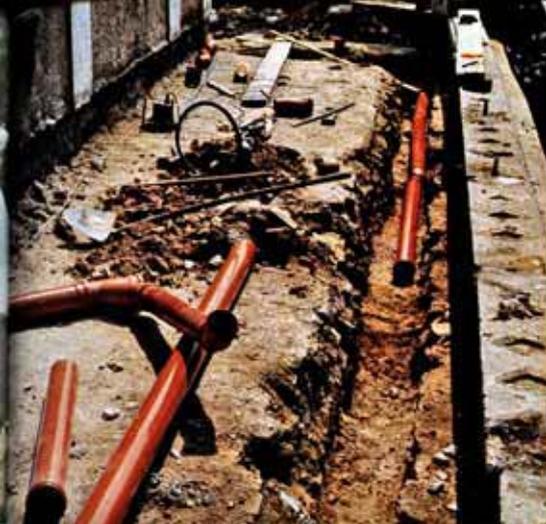
Terrasse, Juli 1986 — Kanalverlegung

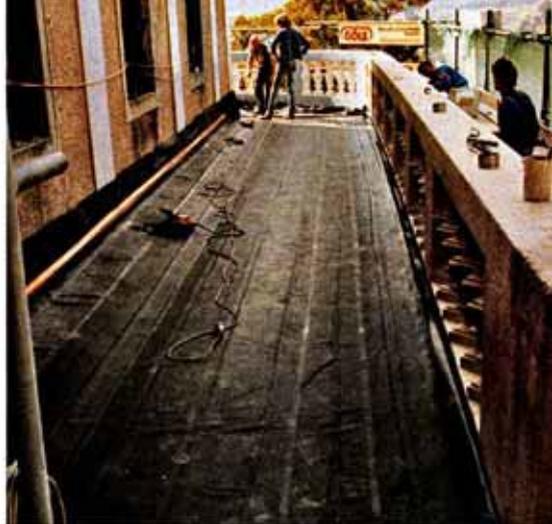
Terrassenisolierung

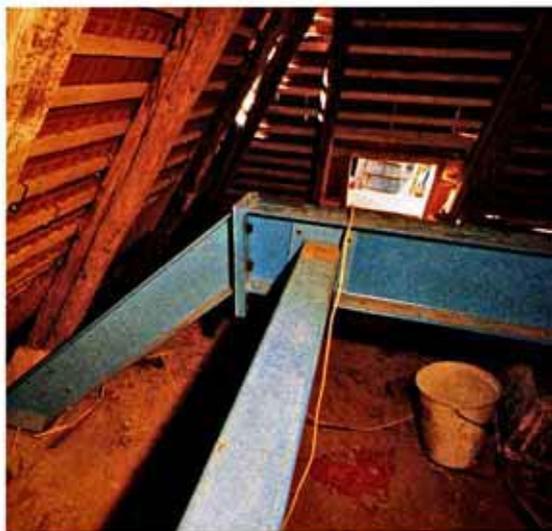
Saaldecke — statische Sicherung

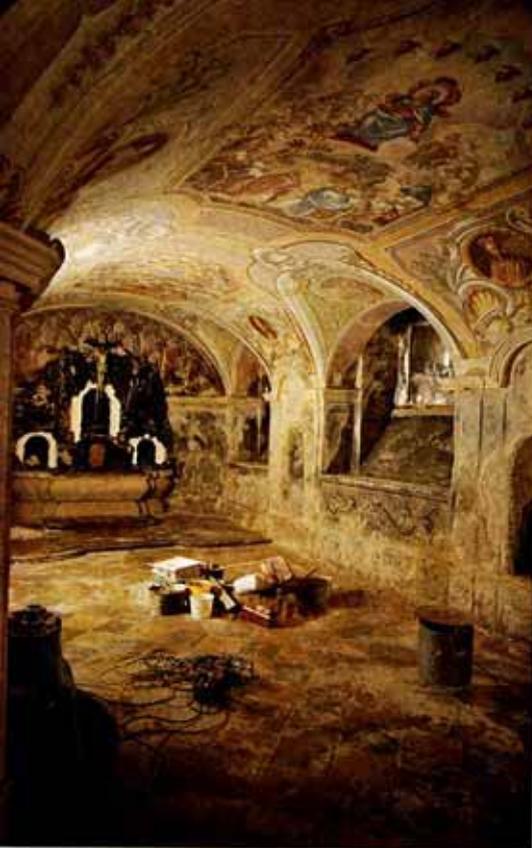
Krypta, Februar 1987, nach Entfernung der Kompressen und Reinigung

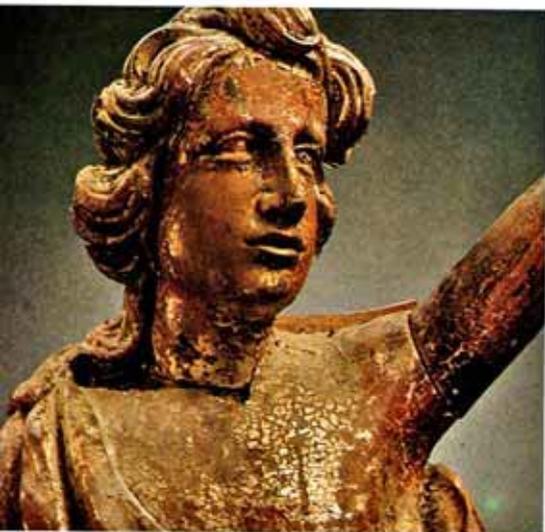
Engel (Dorotheialtar) vor Restaurierung
