Flyschsandstein im Wienerwald und seine historische Bedeutung

*ao. Univ. Prof. Mag. Dr.
Andreas Rohatsch,
Institut für Ingenieurgeologie,
TU-Wien*

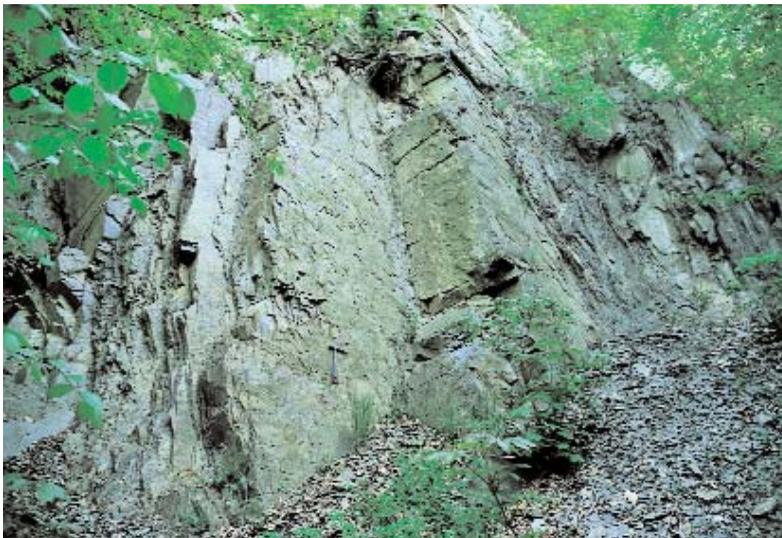
*Aufgelassener Steinbruch
im Halterbachtal
(Hütteldorf, Wien XIV)
in den Sieveringer
Schichten: Die charakteristische
Flyschabfolge mit
einer Wechsellagerung
von dickbankigen Sandsteinen,
dünn-schichtigen Sandsteinen
und dunkelgrauen, blättrigen
Tonsteinen wurde durch die
Auffaltung der Ostalpen
steilgestellt. (Länge des
Hammers: 30 cm.)*

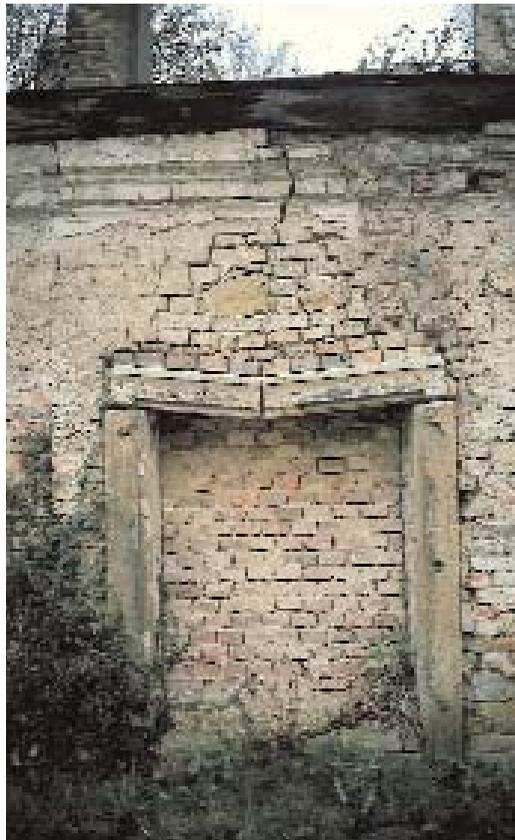
Zugemauerte Tür auf dem Gelände der Kartause Mauerbach: Die beiden stehenden Gewände steine bestehen aus dem lokal vorkommenden Quarzsandstein, das geknickte Überlager aus Zogelsdorfer Kalksandstein. Die Ziegel über dem geknickten Sturz stützen sich ähnlich wie bei einem Gewölbe gegeneinander ab und verhindern so einen weiteren Verbruch.
