Holz

Der Band 35 der Broschüre „Denkmalpflege in Niederösterreich“ befasst sich ausführlich mit dem Schwerpunkt Holz und beleuchtet die vielen Facetten dieses einzigartigen Naturprodukts. Als Landeshauptmann danke ich für das Zustandekommen dieser Broschüre und wünsche den Leserinnen und Lesern viele interessante Eindrücke und nützliche Informationen.

Denkmalpflege in Niederösterreich

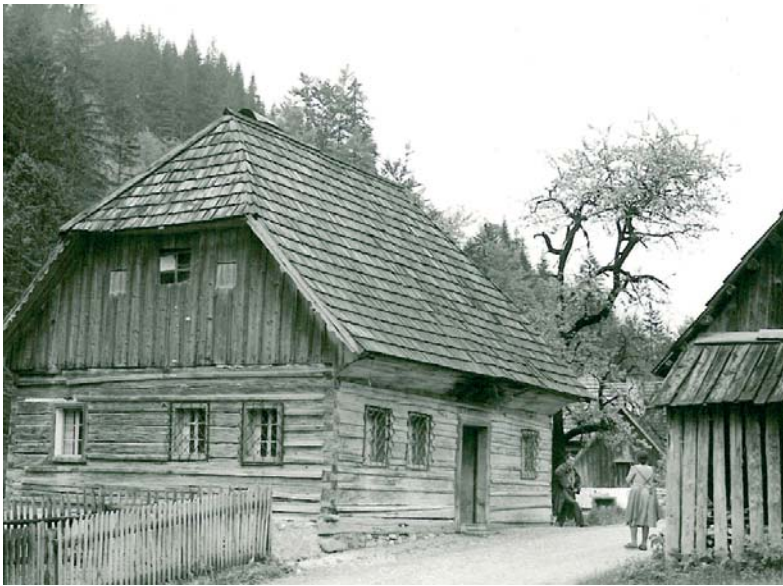
*Götting an der Ybbs,  
Mendling, „Mauthäusl“,  
1961*

Konzeption einer ausgedehnten Holztriftanlage in Klausen-Leopoldsdorf dar, die eine Hauptklausen an der Schwechat und zwölf Nebenklausen an den Nebenbächen der Schwechat umfasst. Die eindrucksvolle Holztriftanlage am Mendlingbach (Gemeinde Götting an der Ybbs) wurde im Jahre 1998 Instand gesetzt und bietet mit ihren Schauvorführungen ein unvergessliches Erlebnis einstiger Arbeitswelt. Unweit dieses herausragenden technischen Denkmals der Eisenwurzen und in der Nähe einer Bautengruppe mit Hammerherrenhaus und ehemaligem Hammerwerk liegt an der niederösterreichisch-steirischen Grenze ein kleiner Holzblockbau aus der Zeit um 1680/1700, das einstige Eisenmauthaus, das zu den markantesten Zeugnissen alter Holzbaukunst in Niederösterreich zählt.

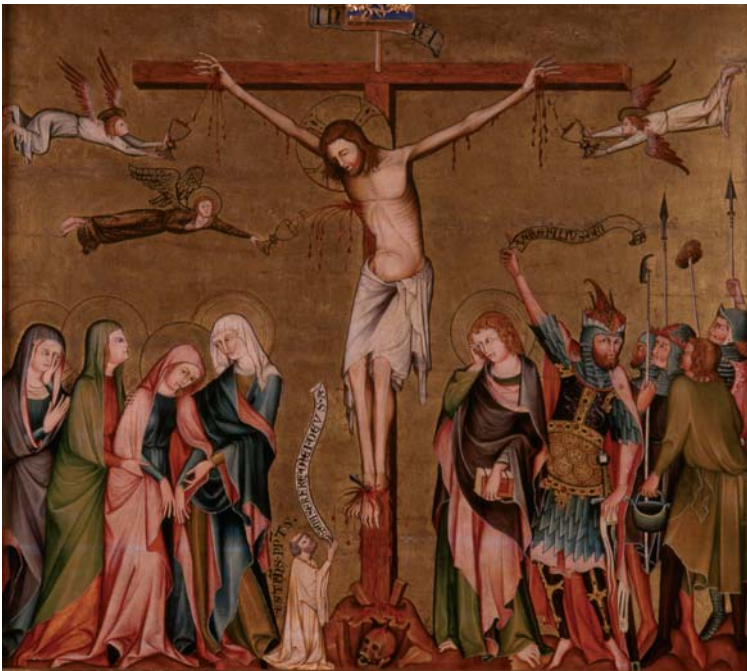
*Sog. Rückseiten des Verduner Altars, Kreuzigung, Wiener oder Klosterneuburger Meister, um 1330, Stiftsmuseum Klosterneuburg*

Bis ins 15. Jahrhundert bildete Holz faktisch den einzigen Bildträger in der europäischen Tafelmaleri. Über die betreffenden technischen Herstellungseinzelheiten unterrichteten die Maltraktate des Heraclius (10. Jahrhundert) und des Theophilus Presbyter (Anfang 12. Jahrhundert). Zur Erlangung einer relativ großformatigen Bildtafel verleimte man einzelne Bretter, glättete die Oberfläche und überklebte sie mit einer nassen Pferde-, Rinder- oder Eselshaut. Dadurch konnten die durch klimatische Einflüsse bedingten Bewegungen des hölzernen Bildträgers gepuffert werden und keine negativen Einwirkungen auf die unelastische Grundierungs- und Farbschicht ausüben. Diese Technologie bedeutete ein effizientes Mittel gegen etwaige Blasen- und Rissbildungen und ermöglichte die Erhaltung großartiger künstlerischer Leistungen über mehr als ein halbes Jahrtausend.

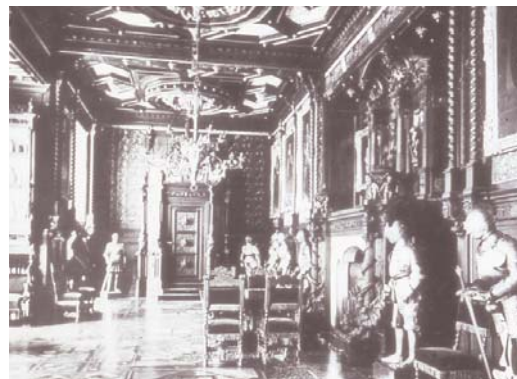
Haitzendorf, Schloss  
Grafenegg,  
Großer Salon, Detail

lich ihrer Hochzeit mit August Johann Breuner angefertigt. Speisesaal und Großer Salon (oder auch „Ecksalon“) sind mit englischen „hammerbeam“-Decken ausgestattet, die zu den kunsthandwerklichen Höchstleistungen des Historismus in Österreich zu zählen sind. In der Mitte des Westtraktes befinden sich die 1866 entworfenen Räume „Gelber Salon“ (oder „Damen-salon“), „Toilettezimmer“ (oder „Kleiner Salon“) sowie das Bad. Aus dem Jahr 1864 stammen die Entwürfe für das Schlafgemach sowie das in der Südwestecke gelegene Schreibzimmer des Grafen, aufgrund der Wandmalereien auch „Blauer Salon“ genannt. Dieser ist mit besonders prachtvollen Wandvertäfelungen ausgestattet. Grafenegg stellt mit Abstand das prunkvollste Beispiel der Verwendung von Holz im Rahmen der historistischen Umgestaltung eines Schlosses in Österreich dar. Die Kassettendecken, Täfelungen, Portale, Türen und hölzernen Kaminverkleidungen, zum Teil von Johann Müller hergestellt, spiegeln sowohl höchste handwerkliche Meisterschaft als auch den Reichtum der stilistischen Anregungen des in der zweiten Hälfte des 19. Jahrhunderts in Europa verwendeten Formengutes. Adelige Repräsentation, wie sie besonders im Traditionsbewusstsein des „Rittersaals“ zum Ausdruck kommt, und die variantenreiche Kunst feudaler Innenausstattung verschmelzen im wohl bedeutendsten historistischen Schlossbau des Landes zu einer kongenialen Einheit.

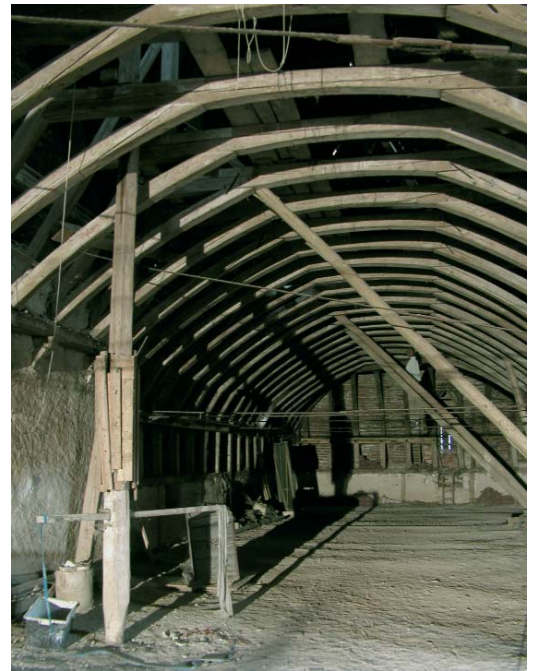
*Greillenstein,  
Schloss Greillenstein,  
Dachwerkraum,  
Kehlbalken, Detail*

Dank der Ausführung ohne Längsverband wirkt die Dachstuhlkonstruktion ziemlich archaisch. Die Konstruktion erinnert vor allem an Dachstühle des Mittelalters, wie sie uns aus mittelalterlichen Holztonnendachwerken bekannt sind. Von diesen sind etliche in verschiedenen Teilen Deutschlands (Bayern, Thüringen, Baden-Württemberg) erhalten, die allerdings vorwiegend aus dem 13. bis 15. Jahrhundert stammen. Dank dem Holztonnengewölbe hatten

solche Konstruktionen selbst ohne Windverband genügend räumliche Steifigkeit. In klimatisch gemäßigteren Gebieten kommt es allerdings auch vor, dass Dachgestühle in Richtung des unteren Raumes offen bleiben (offenes Dachwerk) und die Wölbung des Raumes lediglich durch gebogene Elemente (Streben) im unteren Bereich des Zimmerwerks angedeutet wird. Dem Dachgestühl von Greillenstein ähnelt beispielsweise das überdachte Hauptschiff der Klosterkirche St. Maria und St. Markus von Mittelzell auf der Insel Reichenau am Bodensee (Dachgestühl aus dem Jahr 1234). Die Ausladung dieses Dachgestühls (9 m) ist nur um wenig größer als die im beschriebenen niederösterreichischen Fall (8 m). Die Längssteifigkeit der Dachkonstruktion wird lediglich durch die ganzflächige Schalung unter der Dachdeckung gewährleistet. Da im Fall von Greillenstein keine Anzeichen dafür festgestellt werden konnten, dass dort irgendwann in der Vergangenheit eine abgehängte Decke installiert worden wäre, handelte es sich demnach offensichtlich um eine rein architektonische Gestaltung des Dachgeschosses, die bewusst den Eindruck hervorrufen

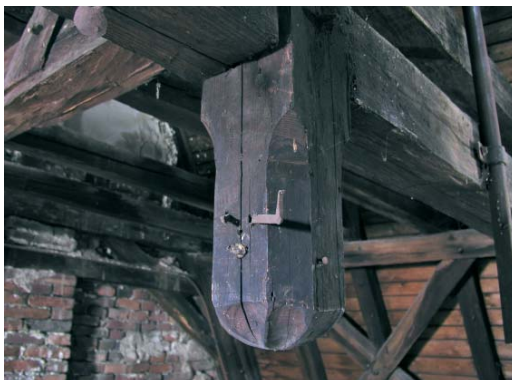
*Jihlava, Haus Nr. 419,  
Hängesäule im Dachwerk  
aus dem Jahr 1589*

häufig hängende hakenartige mit Schnitzwerk abgeschlossene Säulenformen (Jihlava, Dachstuhl des Hauses Nr. 419).

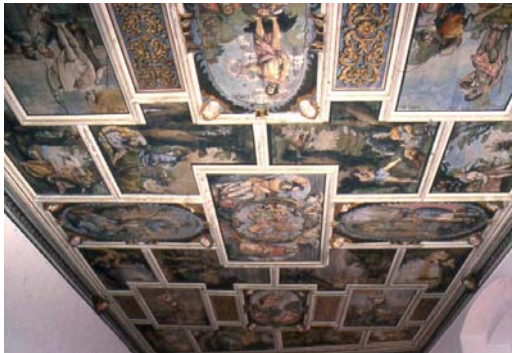
*Leiben, Schloss, Kassettendecke Mitte 17. Jh., mit antiken Göttern und Mythologien in Temperatechnik*

- *Kassettendecken*: Hier sind geometrische Profilrahmungen auf Balkenträgern befestigt und Felder mit Füllbrettern eingesetzt. Beispiele aus dem 16. und 17. Jahrhundert sind holzfarben, ornamental und in Feldern oft figural bemalt (z. B. Schlösser Leiben und Rosenberg, Niederösterreich). Auch bemalte und vergoldete Schnitzornamentik kommt vor (z. B. Laxenburg, Franzensburg, Thronsaaldecke aus Stift Zwettl und Lothringersaal – Schloss Grafenegg, Rittersaal). Einige Kassettendecken des frühen 17. Jahrhunderts mit eingelassenen Ölbildern finden

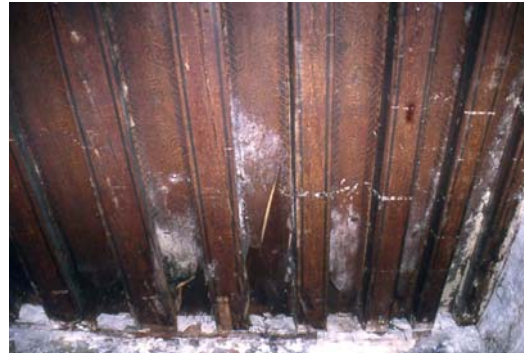
*Steyr, OÖ, Hauptplatz 35: Balkendecke 16. Jh. mit schwarz-weißem Fladerpapier, später braun überfirnist (vor Restaurierung)*

dert (z. B. Niederösterreich: Schloss Rosenberg, Krems, Althanstrasse 2; Tirol: Innsbruck, Schloss Ambras, Spanischer Saal; Oberitalien: Palladiovillen) bis ins 19. Jahrhundert (Schloss Grafenegg, Niederösterreich, Speisezimmer) oder mit Holzschnitt-Fladerpapieren des 16. Jahrhundert in Steyr, Oberösterreich, Hauptplatz 35.

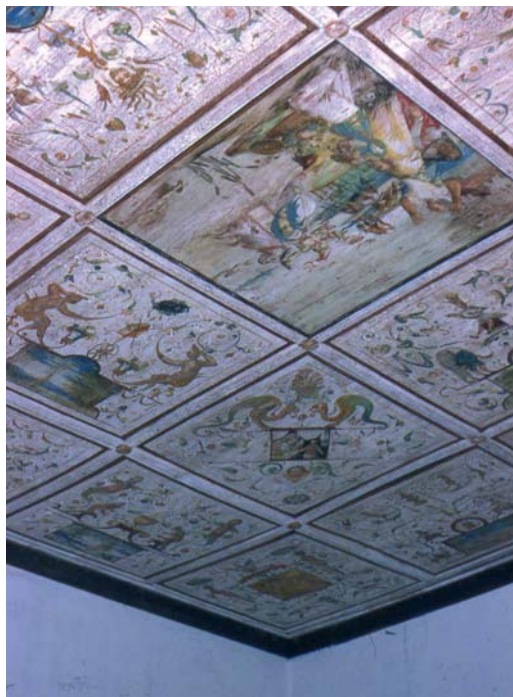
Greillenstein, Schloss,  
Alte Bibliothek, Flach-  
decke mit Grottesken-  
malerei um 1600

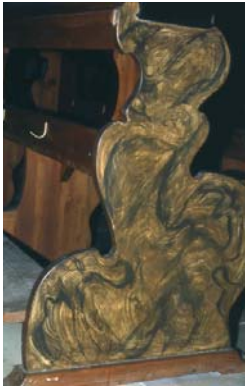
Margarethen am Moos, Pfarrkirche, Kirchenbände um 1700, Maserierung in Kleister-technik

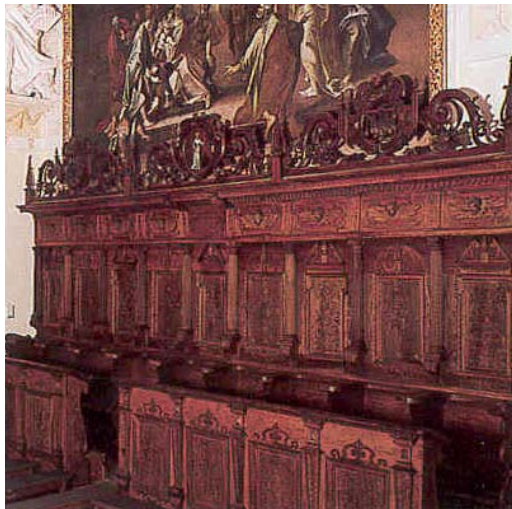
*Ardagger-Stift,  
Pfarrkirche (ebem.  
Stiftskirche), südliches  
Chorgestühl (südliche  
Reihe), dat. „1627“  
(Aufnahme 1996)*

Aus den Kirchenumgestaltungen im Zuge der Gegenreformation stammen die frühesten erhaltenen Beispiele für Chorgestühle in Niederösterreich, so in der Stiftskirche Ardagger (1627) und im Betschor des Stiftes Seitenstetten (um 1630/40), beide mit Roll- und Beschlagwerkornamentik. Die große Masse der niederösterreichischen Chorgestühle hat ihren Ursprung freilich im Baueifer nach der überstandenen Osmanengefahr (z. B. Heiligenkreuz, 1707; Klosterneuburg, 1723/24 etc.).

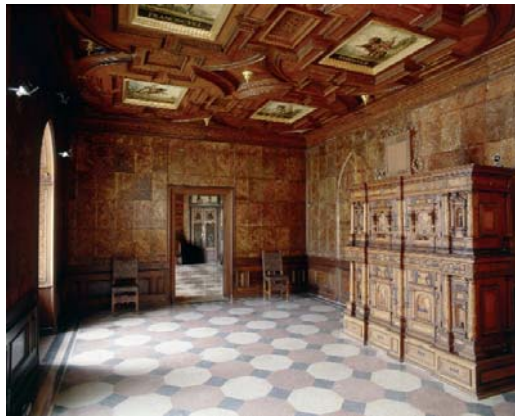
Laxenburg, Franzensburg,  
„Ungarischer Krönungs-  
saal“

Für die Ausstattung des „Ungarischen Krönungssaales“ im Obergeschoss des „Ver-einigungsbaus“ hatte der Schlosshauptmann 1827 in Eger (Cheb) hölzerne Wandverkleidungen und eine reich gegliederte Kassettendecke im Glauben erworben, sie stamme aus dem „Cerninischen Palais“, in dem Wallenstein gewohnt haben soll. Tatsächlich stammte die Decke aus dem „Schirndinger Haus“ am Marktplatz von Eger und kann auf Grund des Knorpelstils um 1630/40 datiert werden.

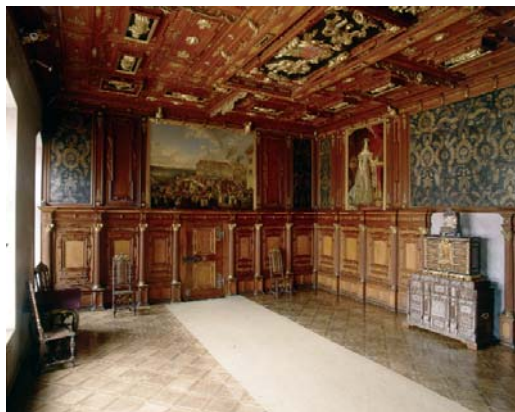
Laxenburg, Franzensburg,  
„Lothringer Saal“

Auch im neuen „Lothringer Saal“ waren Holzarbeiten ein wichtiges Ausstattungselement. Portal und Decke stammen aus dem Kuefsteinischen Schloss Greillenstein, von wo bereits die Holzdecke aus dem „Gesellschaftssaal der Ritter“ in die Franzensburg gekommen war. Die Kassettendecke besteht aus Ahorn, Eiche und Ruster, die aufgelegten Ornamente sind aus Linden- und Nussbaumholz gefertigt. Die Rollwerk- und Beschlagwerk-Ornamente sind um 1600 zu datieren. Das Wappen über dem Portal ist eine Ergänzung aus der Zeit des Einbaus um 1830.

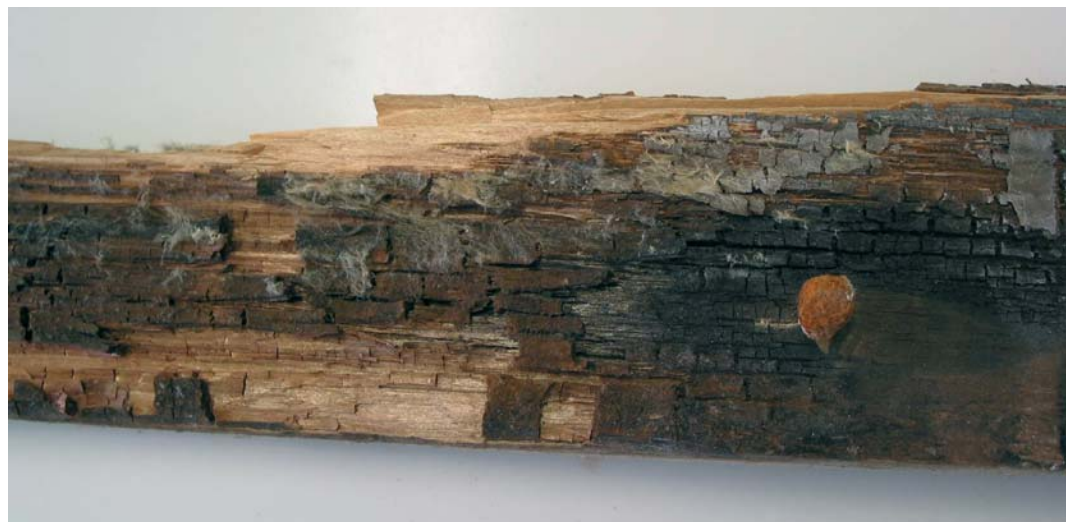
*Von braunem Kellerschwamm befallenes Weichholz mit deutlich sichtbarem Würfelbruch*

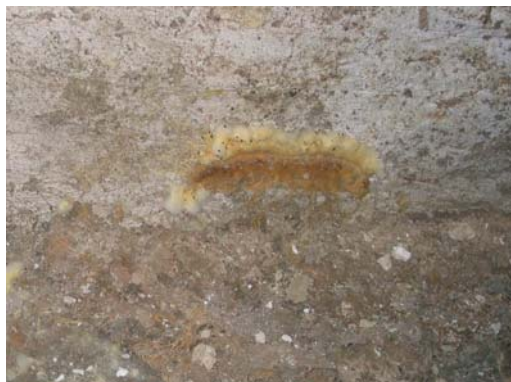
*Fruchtkörper von *Serpula lacrymans* (echter Hausschwamm)*

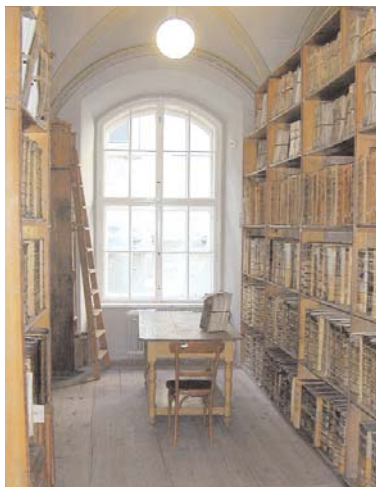
*Wien I.,  
Hofkammerarchiv  
Der schlichte barocke  
Bretterboden ist ein  
wesentlicher Bestandteil  
der Raumausstattung.  
Er war stark abgenutzt,  
aber noch sehr stabil und  
wurde durch Pflegemaß-  
nahmen mit abschließen-  
der mehrmaliger Wachsung  
wieder instand gesetzt.*

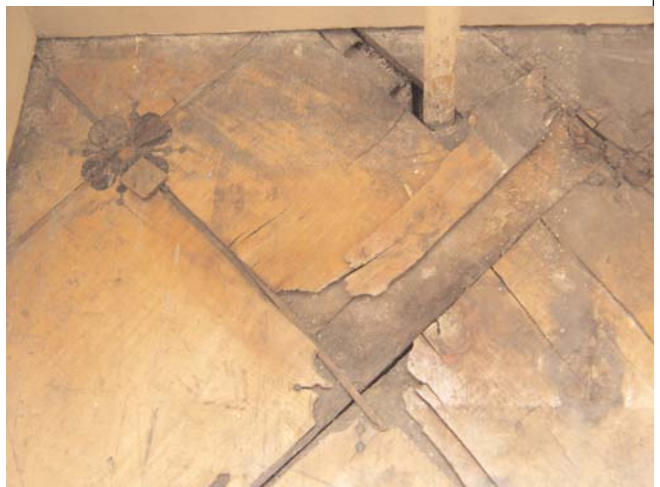
*Wien VIII., Palais Auers-  
perg, Parkettboden mit  
aufwändiger Einlege-  
arbeit, vor Restaurierung*

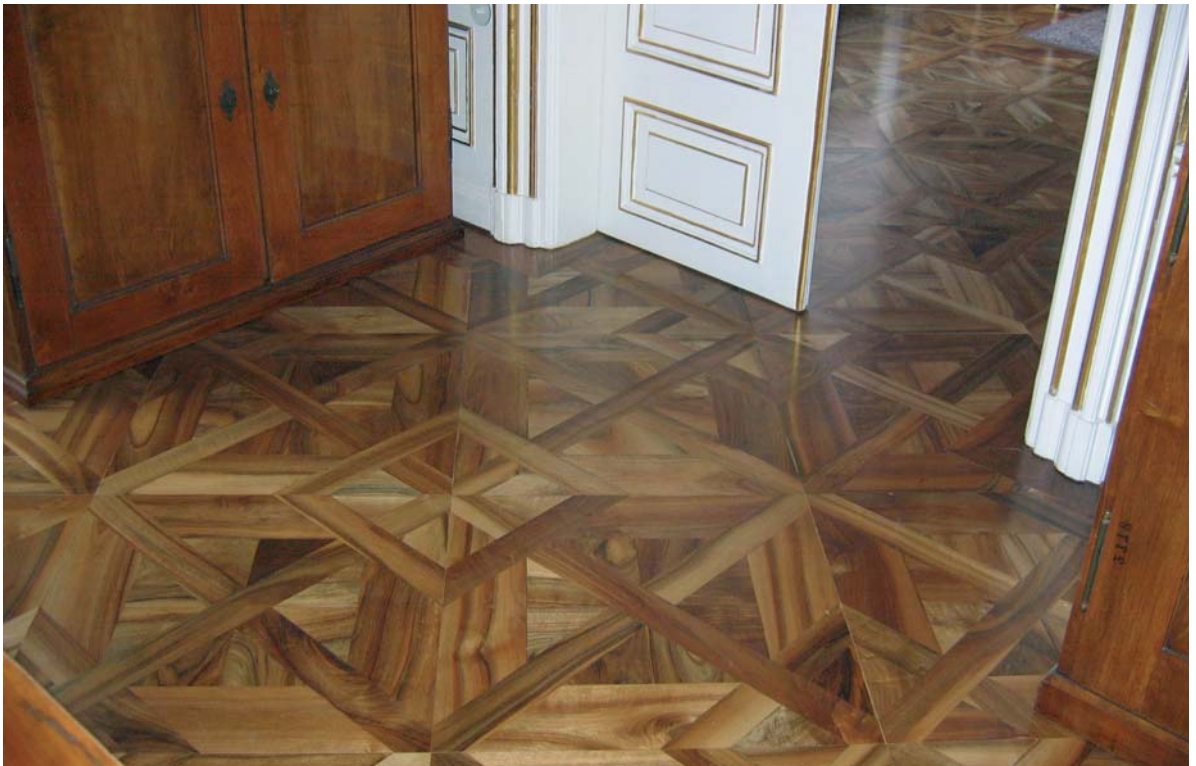
*Der fachgerecht restaurierte und regelmäßig gepflegte Parkettboden behält seine Schönheit auch unter der Beanspruchung eines Bürobetriebes*

Ein bewährtes Instrument, um einen restaurierten Parkettboden in seiner Schönheit und Funktion zu erhalten, ist der Abschluss eines Pflegevertrages. Dieser beinhaltet das regelmäßige Reinigen und Nachwachsen, und dabei können Kleinstschäden früh erkannt und gleich ausgebessert werden. Damit werden nicht nur später kostspielige Restaurierungen vermieden, es kann so die Schönheit erhalten und Lebensdauer eines historischen Parkettbodens wesentlich verlängert werden.

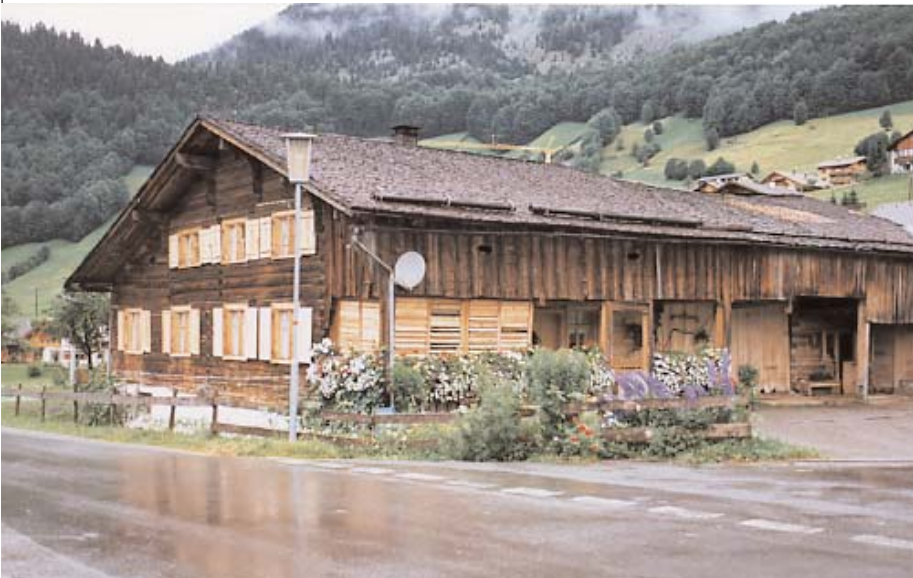
*Au, Bregenzerwälderhaus*

derts.) waren zweigeschossige Blockbauten mit Flurküchengrundriss. Die Schöpfe, Anbauten zu beiden Traufseiten, reichten bis unter das Dach und verliefen über die volle Länge des Baukörpers, waren in Riegelbauweise errichtet und mit nach oben klappbaren Läden ausgestattet. Im 19. Jahrhundert verloren die Schöpfe an Beliebtheit oder wurden ausgebaut; die Blockwände wurden mit einem unbehandelten Schuppenschindelpanzer versehen. So entstand ein stattlicher, giebelseitig mit bis zu sechs Fensterachsen ausgestatteter, breitgelagerter Bautypus.

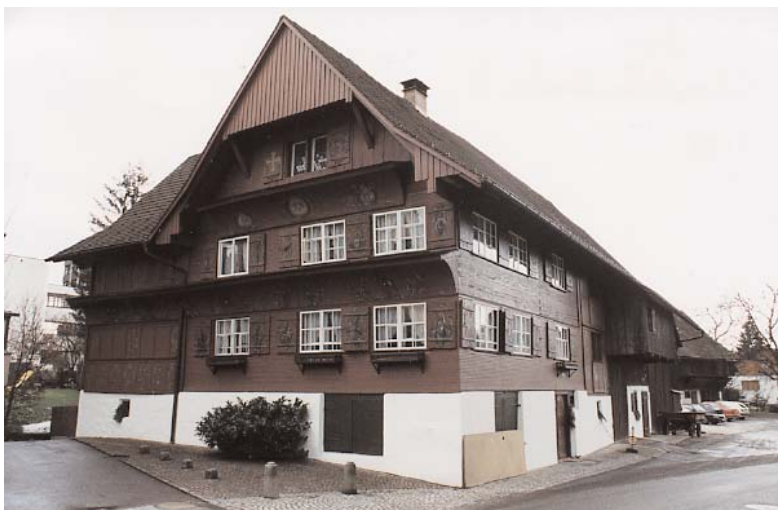
*Dornbirn, Rheintalhaus*

Das Rheintalhaus stand ebenfalls auf einem gemauerten Sockel, war aber meist schmaler und von einem steilen Sparrendach mit Anschüblingen bedeckt, was den charakteristischen Dachknick bedingte. Eine weitere bezeichnende Erscheinung sind die Kreuzfirstanlagen, die durch das Aufrichten eines zweiten Giebels, meist zur Trauf-/Straßenseite entstanden. Auch hier gibt es frühe unverschindelte Formen, deren Geschossdecken nach außen z.B. mit einem Würfelfries oder Klebdächern betont waren; später wurde der gesamte Blockbau verschindelt. Für die direkt ans Haus anschließenden Wirtschaftsteile sind weit ausladende Vordächer als Unter-

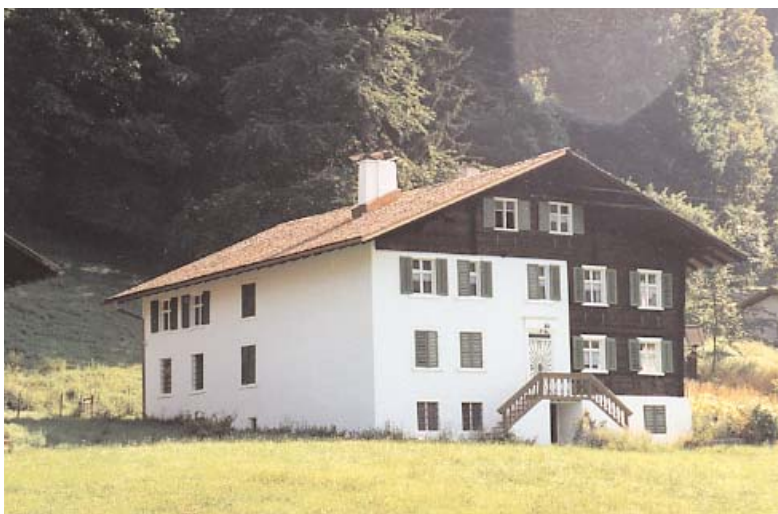
*Schruns, Montafonerhaus*

Beim Montafonerhaus ist das Ineinandergreifen von Holz- und Steinbauweise charakteristisch. Keller, Küche und meist vorkragendes Vorhaus sind in Mauerwerk aufgeführt, Stube und Schlafzimmer in Blockbauweise. Der Stall steht als reiner Holzbau daneben (Paarhofanlage). Die Holzbauten im Montafon sind wie die meisten Walserhäuser unverschindelt. Vereinzelt wurde frühen Holzbauten aus repräsentativen Zwecken eine Mauerschale vorgestellt.

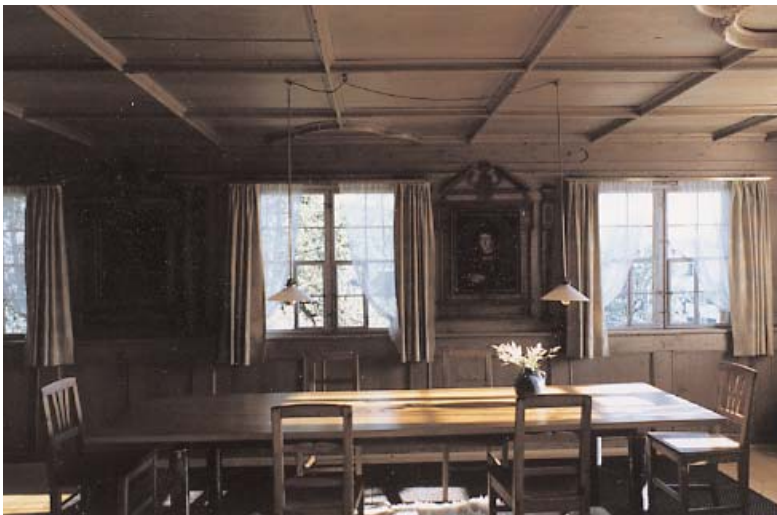
*Egg/Bregenzwald, getäfelte Stube und alte Fenster*

keine zufrieden stellenden Ergebnisse. Anders sind Ölfarbanstriche zu behandeln, die ab dem 19. Jahrhundert bei der Gestaltung von Fenster und Läden zu Anwendung kamen und einen guten Schutz für die Holzteile bieten. Die beiden Fensterebenen können nach Überprüfung oder Reparatur durch

einen geschulten Tischler auch heutigen Anforderungen an Schall- und Wärmeschutz durchaus gerecht werden. Letztendlich kommt es sehr oft aufs Detail an, ob eine Sanierung aus Sicht der Denkmalpflege als gelungen bezeichnet werden kann. Im „schlimmsten Fall“ wird das Objekt für das Ortsbild erhalten ohne Rücksicht auf Originalsubstanz und historische Details zu nehmen, denn gerade der Baustoff Holz verleitet zur Neuanfertigung „nach historischem Vorbild“, dessen Qualität meist nicht erreicht wird.

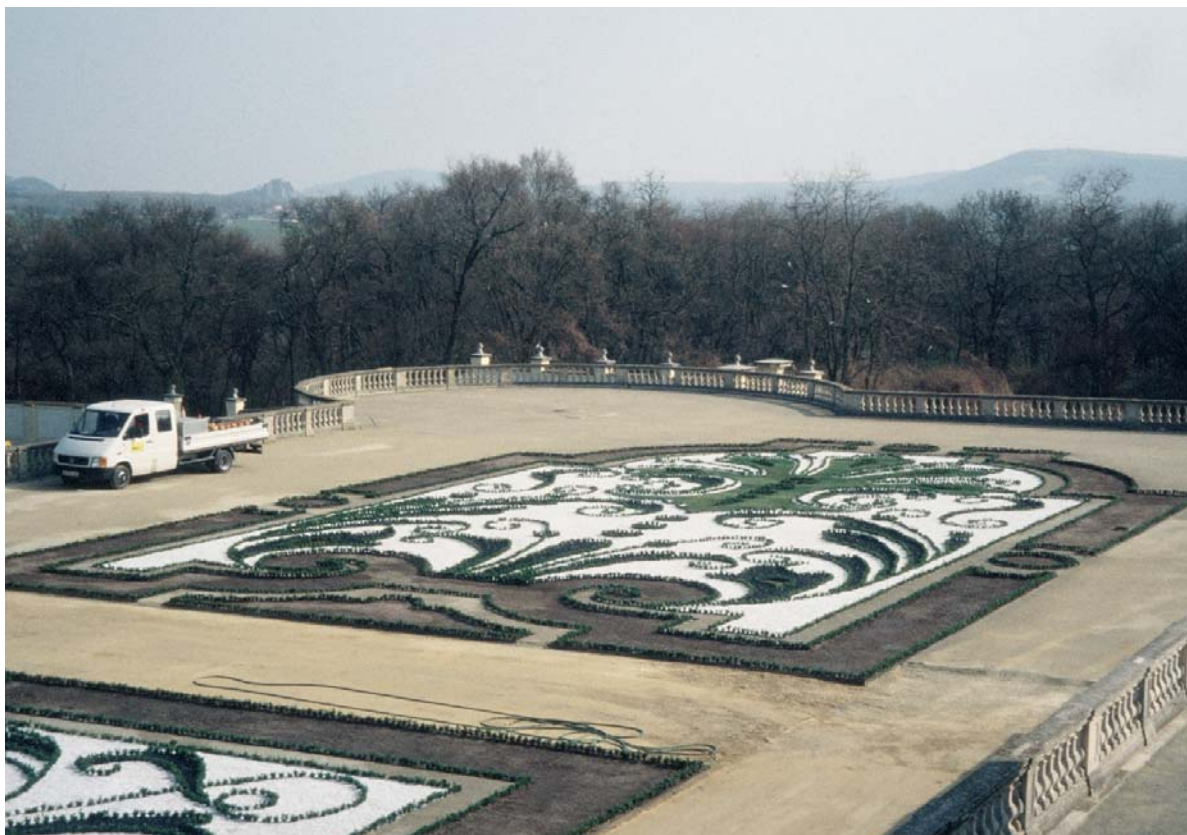
*Hier sieht man die Rekonstruktionsarbeit auf der dritten Terrasse von Schlosshof kurz vor dem Abschluss im Jahr 2005.*

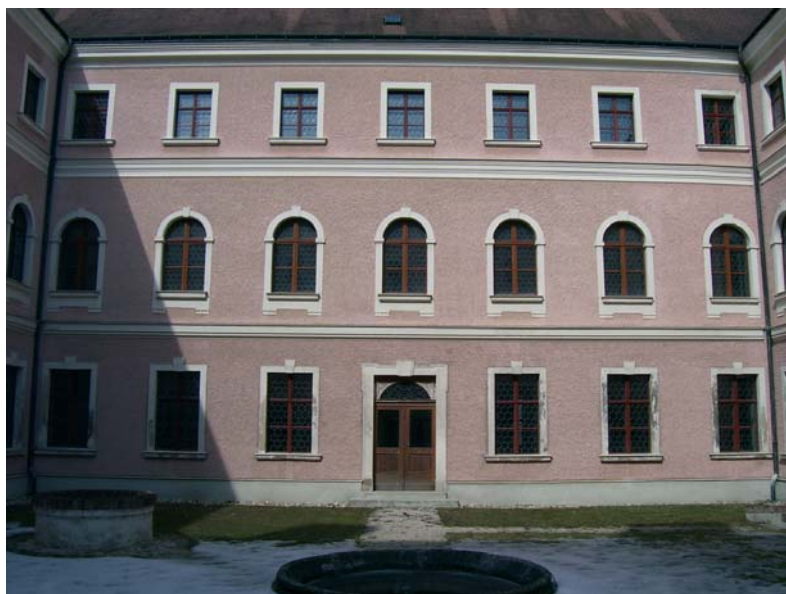
hend offen stehende Anschlussfugen und zu tief angesetzte untere Flügel, so dass weitere Bauschäden am Parapet durch eindringendes Niederschlagswasser zu befürchten waren. Zudem hätte technisch keine Möglichkeit bestanden, eine Verkleidung (Verbleiung) der Fensterbank anzuordnen, um Niederschläge vom Fenster wegzuleiten. Dies führte zur Zustimmung des Bundesdenkmalamtes, neue Fenster nach dem historischen Vorbild samt Sechseck-Bleiverglasung, jedoch maßlich angepasst an die sie umgebenden Steingewände, herzustellen. Der Innenhof präsentiert sich nunmehr durch die rekonstruierten Barockfenster samt

Sechseck-Bleiverglasung in einer geschlossenen, harmonischen Art, die der barocken Konzeption am nächsten kommt. Zudem ist die gewählte Ausführungsart die nachhaltigste, da sie auch technisch korrekt gelöst wurde. *O.L.S.*

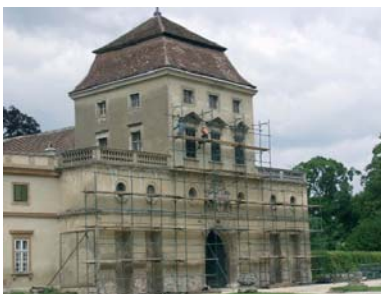
### **Dörfles, Schloss Ernstbrunn, Außenrestaurierung**

Die mächtige, lang gestreckte, die Landschaft dominierende Vier-Höfe-Anlage des Schlosses Ernstbrunn datiert bis ins 11. Jahrhundert zurück und wurde bis in das 19. Jahrhundert laufend umgebaut und erweitert. Die bemerkenswerte klassizistische Schaufront des Schlosses und die Bauten um den 1. Hof sind maßgeblich durch die Umbauten unter Fürst Prosper von Sinzendorf bestimmt. Die ersten Entwürfe aus den 1770er Jahren werden Emanuel Joseph von Herigoyen zugeschrieben, von ihm dürften die Pläne zur Adaptierung des mächtigen Torturms sowie der beiden Seitenflügel stammen. Weiter geführt wurden die Umbauten bis 1799 durch den Architekten des Fürsten, Benedict Henrici, von dem auch der Entwurf des bemerkenswerten Steinsaals stammen dürfte, der zur Aufnahme der berühmten Petrefaktensammlung Prosper von

Das nunmehr laufende, mehrjährige Restaurierungsvorhaben umfasst die dringende statische Sanierung des Westflügels der Schaufront und der Decken des Torturms, sowie die Konservierung und Restaurierung der noch vorhandenen Verputzte, Steinteile, Wappenfelder und Monumentalvasen der Schaufront, des Steinsaals und des 1. Hofes. Die nach Kriegsschäden 1945 teilweise vermauerte Kollonnade an der Ostfassade des Steinsaals soll wieder geöffnet und die Fenster des 19. Jahrhunderts nach vorhandenem Bestand rekonstruiert werden. Ebenfalls geplant ist die Restaurierung der noch vorhandenen, in die Architektur integrierten Sammlungsschränke, der Illusionsmalerei samt Kassettendecke, sowie des aus der Bauzeit stammenden Parkettbodens. Um auch der Öffentlichkeit den Zutritt in den Steinsaal zu ermöglichen, wird eine ursprünglich zwar geplante, dann aber nie zur Ausführung gelangte Stiege nun eingebaut. Basierend auf detaillierten Voruntersuchungen ist in den nächsten Jahren ein Restaurierungsergebnis zu erwarten, welches die Hauptansicht und die um den 1.

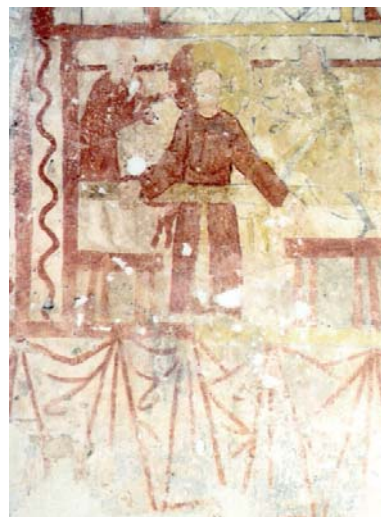
### **Dross, ehem. Schlosskapelle hl. Georg, Konservierung der Wandmalereien**

um 1330. Die Malereien sind bei Restaurierungsarbeiten 1954-60 aufgedeckt und mit den damals üblichen Freilegungsmethoden restauriert worden. Diese Präsentation entsprach nicht mehr heutigen Qualitätsansprüchen, und manche Bauschäden bedrohten die bedeutenden Malereien. In der Vorbereitungsphase vor zwei Jahren erarbeitete ein Restaurator an Hand einer Probefläche ein Restaurierungskonzept, das dann Basis einer Ausschreibung war. Da die unteren Zonen der Wände durch die Hangwässer und das anwachsende äußere Bodenniveau starke Feuchtigkeits- und Salzbelastung zeigten, erfolgte bereits vor einigen Jahren eine gut wirkende Drainagierung an der Südseite. Heuer wurden der Dachstuhl repariert, das Dach über dem Gewölbe wurde neu gedeckt, das feuchte Erdreich an den Seiten der Kapelle unter archäologischer Betreuung entfernt.

Der Restaurierung der Wandmalereien im Innenraum ging eine 2-jährige Vorbereitung voran, während der der Restaurator ein Restaurierkonzept als Basis für eine Ausschreibung der Arbeiten erarbeitete. Nunmehr wurden Entsalzungskompressen in den unteren Wandbereichen aufgebracht. Zugleich hat die Konservierung der Deckenmalereien begonnen. Die Putz- und Malschichten in den Gewölben sind zu sichern, zu festigen, zu hinterfüllen, zu reinigen und bisher noch übermalte Bereiche freizulegen. Zuletzt soll mit sparsamen Retuschen eine ansprechende Präsentation der Malereien erzielt werden. Im nächsten Jahr werden dann die Wände mit der in

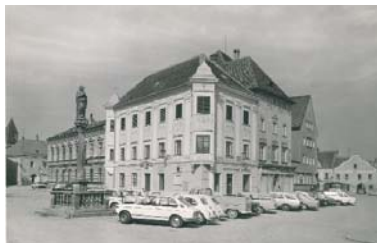
### **Eggenburg, Grätzl 1, 2 und 5**

Die Gebäudegruppe des so genannten Grätzl's, die außerordentliche architektonische Qualitäten aufweist und ein wichtiger Bestandteil der künstlerisch und geschichtlich wertvollen Stadt Eggenburg ist, stand durch Jahrzehnte leer und wurde als Spekulationsobjekt betrachtet. Aufgrund des schlechten baulichen Zustandes war eine tief greifende Renovierung und Sanierung unumgänglich notwendig geworden. Neben den reich dekorierten barocken Fassaden, besitzt die Gebäudegruppe, die im Kern bis in das 16. Jahrhundert zurück reicht, auch im Inneren herausragende Ausstattungsteile wie Stuckdecken (zum Teil figural) und Wandbemalungen, sowie Innenräume mit Tonnen und Kreuzgratgewölben und eine Halle mit Renaissanceausstattung.

Nach den ersten sofort durchgeführten Notsicherungsmaßnahmen, im speziellen bei den Stuckdecken (Teile drohten abzustürzen) wurden vorbereitende Untersuchungen an der bedeutenden Bausubstanz durchgeführt und die restauratorischen Maßnahmen festgelegt.

Derzeit sind die Adaptierungs-Sanierungs- und Restaurierungsarbeiten sowohl im Innen- als auch im Außenbereich im vollen Gange und bis Ende dieses Jahres soll der gesamte Gebäudekomplex fertig renoviert und für seine neuen Nutzer bezugsbereit sein.

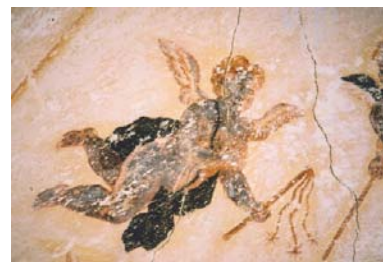
### **Gresten, Galgenkogelkapelle, Hunnenstraße 14, Innenrestaurierung**

Die Galgenkogelkapelle markiert die letzte Raststätte der einst zum Tode Verurteilten auf dem Weg zur Salcherhöhe, der so genannten „Galgenleiten“, wo ehemals der Galgen als Zeichen der Landgerichtsbarkeit aufgestellt war. Im Zuge der Vorarbeiten zur Innenausmalung wurden Wand- und Gewölbemalereien aus der Entstehungszeit der Kapelle (1739) freigelegt. Nach Unterschutzstellung des Sakralbaus erfolgte die fachgerechte Fortführung der Arbeiten durch Restauratoren. Kleinere

Fehlstellen und Höhungen, die sich wegen des Bleiweisantheils Schwarz verfärbt hatten, wurden retuschiert. In den unteren Wandpartien waren Totalverluste hinzunehmen, lediglich die Rahmungen der Bildfelder wurden rekonstruiert. Mit dem Wiedereinbau des die Kapelle sichernden barocken Schmiedeeisengitters und der subtilen Behandlung des zeitgleichen Kruzifixes konnte ein sehr einheitliches Restaurierungsergebnis erzielt werden. *G. Z.*

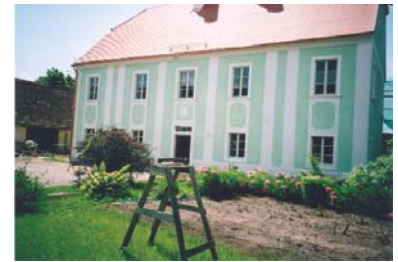
### **Mödring, Pfarrhof, Instandsetzung**

ergab, dass der originale Putz sehr mürb war und schlecht am Untergrund haftete. Gemeinsam mit dem Diözesan-Bauamt St. Pölten und dem Restaurator erarbeitete man ein Konzept für die weitgehende Rekonstruktion eines Putzes in originaler Zusammensetzung und Verarbeitungstechnik mit Sumpfkalkmörtel und Freskofärbung. Hierzu parallel liefen die baulichen Arbeiten, die Sanierung der Innenräume, die Erneuerung der Fenster und die Dachneudeckung.

Heute präsentiert sich die Fassade des Pfarrhofes wieder im ursprünglichen Erscheinungsbild der Barockzeit, mit hellgrüner Nullfläche und weißer Gliederung. *B. U.-L.*

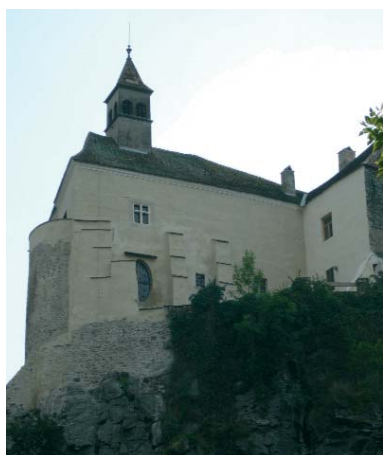
### **Raabs, Schloss, Sanierung**

Als ein Hauptthema der laufenden Arbeiten wurde 2004 die Sanierung des so genannten Kapellenvorhofes mit der nördlichen Kapellenfassade durchgeführt. Als fundierte Vorarbeit dazu sowie für die Sanierung des inneren Burghofes wurde 2003 eine umfangreiche bauhistorische Untersuchung und restauratorische Befundung durch eine Arbeitsgemeinschaft

von Bauforschern und Restauratoren durchgeführt. Zu Beginn der von Restauratoren betreuten Fassadensanierung wurden eine schichtenmäßige Zuordnung der Putzbereiche und eine differenzierte Schadenskartierung vorgenommen. Die ältesten Putzschichten stammen aus der romanischen und frühgotischen Bauphase. Eine spätere Renaissancefassung, die durchgängig nahezu an der gesamten Anlage zu finden ist, wurde für die Ergänzungen und die strukturelle und farbliche Gestaltung der Fassade zum Vorbild genommen, wobei die befundete ursprünglich weiße Tünche etwas abgetönt wurde, um einen gealterten Zustand wiederzugeben. Parallel zu diesen Arbeiten untersuchte man die Raumschale der Kapelle mit ihren vielschichtigen Wandfassungen. Diese Befundung soll als Grundlage für die weitere Planung der restauratorischen Maßnahmen dienen. Neben kleineren Reparaturmaßnahmen an den Dächern und im Inneren erfolgt 2005 die bau- und putzmäßige Sanierung der markanten Kapellen-Ostseite mit dem vorgestellten Söller. *W. H.*

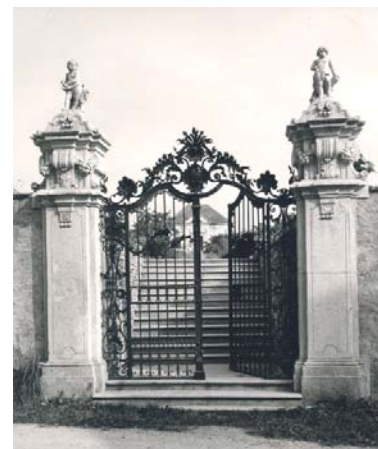
### **Schiltern, Schlosspark, Gartenpavillon**

erhöht mit seiner Symmetrieachse auf das Hauptportal des Schlosses ausgerichtet. Das reiche Rokoko-Schmiedeeisentor aus der Mitte des 18. Jahrhunderts mit den flankierenden steinernen Pfeilern mit reizvollen Volutenaufsätzen, gestuftem Gebälk und bekrönenden Putti hat in den wenigen Frühjahrs-tagen vor der Festivaleröffnung eine behutsame Konservierung erfahren. Die begleitende Gartenmauer wurde schon im letzten Jahr gereinigt, mit einer Abdeckung aus Dachziegeln versehen und deren Verfugung ausgebessert. Die Sanierung des Putzes und eine an den Farbton des Schlosses angepasste Farbgebung des anschließenden, als Büro- und Werkstattobjekt genutzten „Bubenhauses“ rundet das Bild zum neuen „Schlossplatz“ ab.

erwähnt. Eine mit der Barockisierung des Schlosses um 1740 einhergehende Ausstattungphase ist anzunehmen. Der über eine erste Wandbemalung gelegte Wandmalereizyklus mit in abgegrenzten Feldern aufgegliederten illusionistischer Architektur- und Landschaftsdarstellungen, wohl Gartenanlagen - unter anderen ein Ausblick auf das Schloss Schiltern – darstellend, konnte nunmehr behutsam restauriert werden. Die fragile Seccomalerei war stark verstaubt sowie durch fehlende Haftung am Untergrund an einigen Stellen bereits teilweise pulverisiert. In den Sockelbereichen war der Schadenszustand natürlich durch die Feuchtigkeit noch schlimmer. Die Malereien mussten somit sorgsam mit möglichst wenig Verlust gefestigt und gereinigt werden. Die schadhafte Putzzone wurde abgenommen und unter Angleichen der Oberfläche ergänzt. Dann war Wandmalerei auszubessern und zu ergänzen. Die wohl besonders reizvolle Stuckdecke und das Bodenpflaster wurden leider um 1930 entfernt. Die Gesimsgliederung mit der marmorierten späten Bandwerkstuckierung und den Eckkartuschen lässt die künstlerische Qualität der Decke aber noch erahnen. Das Gesimse war ebenfalls zu reinigen und zu retuschieren. Die Reinigung der Innenseiten der als weitere Rarität noch größtenteils im Original erhaltenen barocken Fensterkreuze und die Neuverlegung eines den historischen Vorbild nachempfundenen Bodenpflasters aus Kehlheimerplatten runden die vorbildlich gelungene Restaurierung ab. Nunmehr steht als Aufgabe noch die Rekonstruktion der barocken

Fensterflügel und der Holzläden, die Restaurierung der beiden Tore und die Wiedergewinnung einer geeigneten Deckenkonstruktion an. *F. B.*

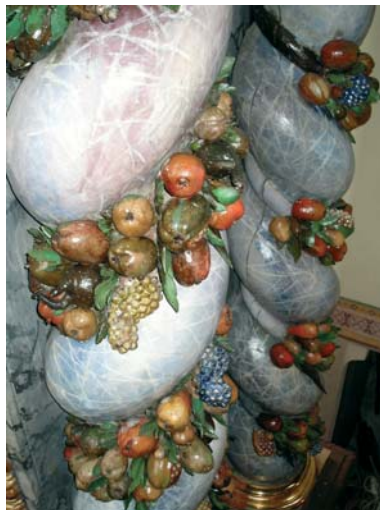
### **St. Gotthard im Texingtal, Pfarrkirche, Hochaltar-Restauration**

Die in der Hoch- und Spätgotik neu errichtete Pfarrkirche besitzt mit dem frühbarocken Hochaltar ein Ausstattungsstück von besonderer Ausprägung. Der strenge Aufbau wird seitlich mit je einem kräftigen Spiralsäulenpaar, bestückt mit Fruchtranken, gerahmt. Von den zahlreichen Heiligenfiguren, einige in Lebensgröße, sticht mittig im Sprenggiebelaufsatz eine spätgotische Maria mit Kind hervor. Vor

allen die durch den Holzwurmbefall bedingte Substanzschwächung gab zuletzt Anlass zur Sorge. Für die Restauration war die Letztfassung der zweiten Hälfte des 19. Jahrhunderts ausschlaggebend. Mittels hinterlegtem Stoffbezug zu intensive ornamentale Glasmalerei in den Nischen des Altars (um 1900) etwas gemildert werden. *G. Z.*

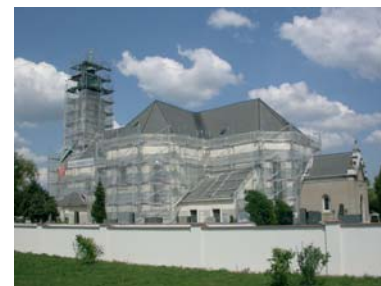
### **Trumau, Pfarrkirche hl. Johannes**

Die Pfarrkirche hl. Johannes der Täufer liegt inmitten des alten, von einer Mauer umgebenen Friedhofs, im Nordwesten des Ortes. Errichtet wurde der Bau 1588 durch Baumeister Andre Stuber. Um 1845 wurde die Kirche von Baumeister Matthias Frey um ein frühhistoristisches Querhaus mit Presbyterium erweitert. Nach der vor Jahren erfolgten Innenrestauration steht nunmehr eine komplette Außenrestauration an: Das aufgehende Mauerwerk bzw. der Verputz und die Steinteile bedürfen dringend der Sanierung/

Restauration. Weiters ist eine umlaufende Ringdrainage unumgänglich, um Andrangwasser und aufsteigende Feuchtigkeit vom Bauwerk fernzuhalten. Der seinerzeit aufgebrauchte „Porenputz“ ist mit Schadstoffen derart gesättigt, dass in den unteren Partien, d. h. bis ca. 2,5 – 3 m Höhe, ein komplettes Abschlagen erforderlich ist. Die bereits im Herbst 2005 begonnen Arbeiten werden im laufenden Jahr fortgesetzt und abgeschlossen. *A. H.*
