Maria Taferl

Vorwort

Die restaurierten Fresken der Wallfahrtskirche zur schmerzhaften Mutter Gottes

Der Hochaltar der Wallfahrtskirche Maria Taferl: Gnadenaltar mit Trauerpforte

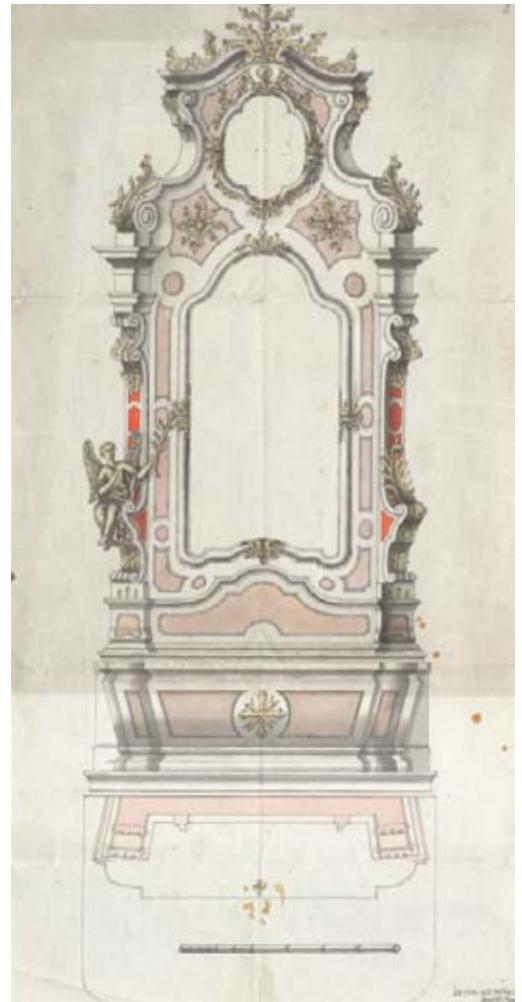
Jakob Moess(e), Entwurf für einen Seitenaltar mit Ansicht und Grundriss, bez. Ja. M., um 1775 (für die Ausführung abgeändert), Diözesanarchiv St. Pölten, Pläne Maria Taferl

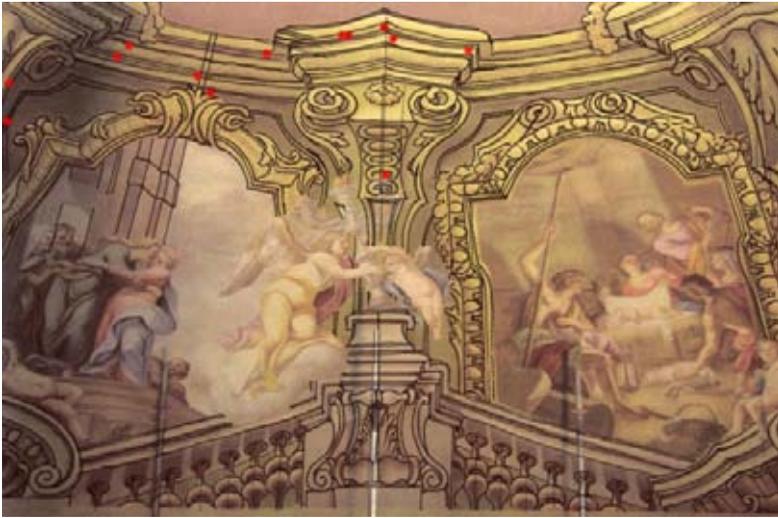
Kuppelfresko, Detail, Vorritzungen im Feinputz, Befestigungslöcher der Kartons (rote Punkte)

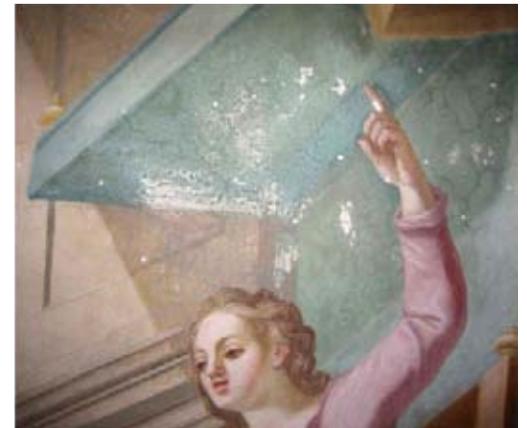
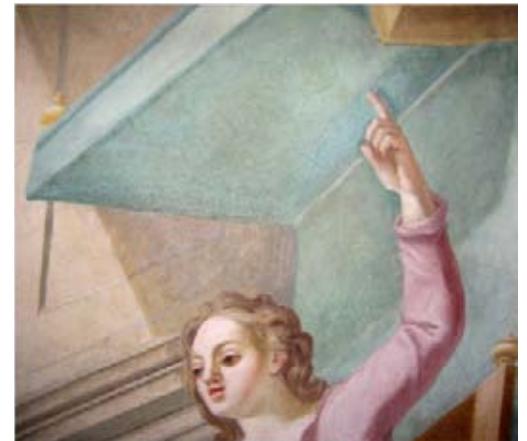
Kuppelfresko, Detail, Jesus im Tempel, Malerschichtverlust durch Feuchtigkeitseinwirkung, Eingangsaufnahme (oben)

Die Fresken wurden bereits mehrfach restauriert, so dass die eigentlichen Schäden erst nach der Abnahme der früheren Überarbeitungen sichtbar wurden. In der zweiten Hälfte des

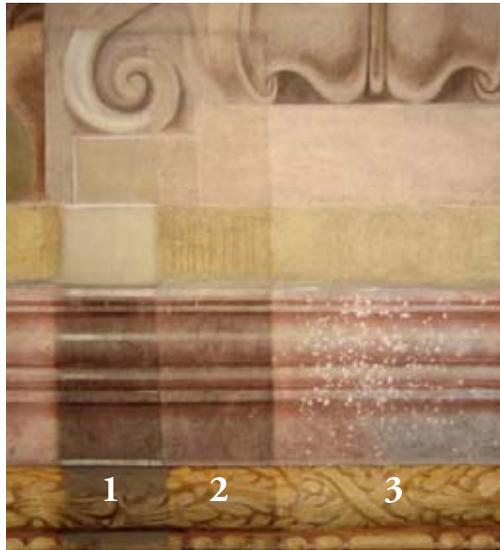
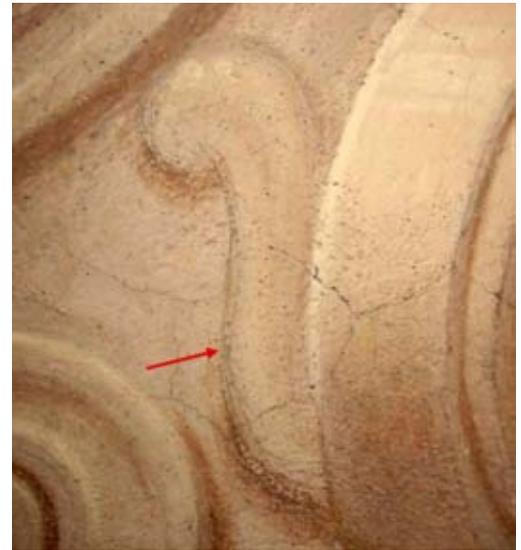
Kuppelfresko, Detail:

1 – Eingangszustand: Oberflächenverschmutzung, Staub, Ruß, wasserlösliche Übermalungen, hervorgehobene Lichter und Schatten
2 – Nach der Trocken- und Nassreinigung: Schmutzversinterungen, Vergipsungen, chemisch lösliche Übermalungen, Rinnspuren eines Festigungsmittels einer vorangegangenen Restaurierung.
3 – Nach der chemischen Reinigung, Schrot-einschuss gekittet, vor der Retusche (links)

Bleistiftvorzeichnung, Architekturmalerei, Detail (rechts)

18. Jahrhunderts wurden die durch Ruß und Staub verschmutzten Fresken ausgebessert. Zum einen wurden Schatten verstärkt, zum anderen Lichter neu gesetzt. Bei dieser Restaurierung wurde mit bleihaltigen Farben gearbeitet. Deshalb wiesen die hellen Partien Verschwärzungen durch Oxidation auf. Hundert Jahre später wurde die Ausstattung abermals überarbeitet; dabei wurden die Fresken fast zur Gänze mit Leimfarben übermalt.

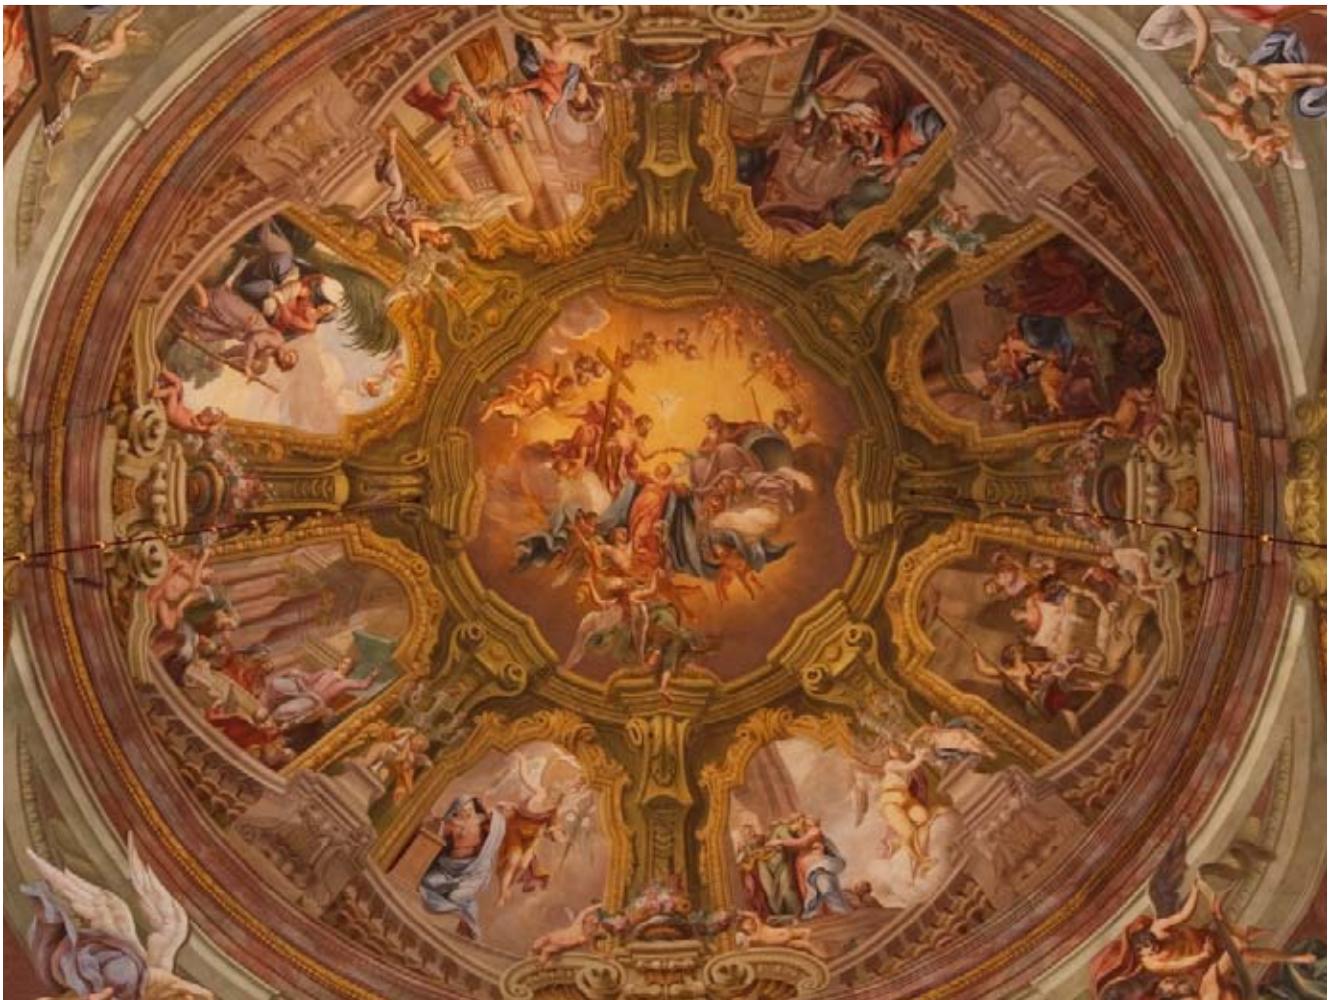
*Kuppel nach der
Restaurierung*

werden. Die Änderungen liegen vor allem im Detail; dennoch wirkt die gesamte Malerei strahlender und klarer. Ein kleines unbehandeltes Stück am südöstlichen Ansatz der Kuppel soll dem Besucher einen Eindruck von der einstigen Verschmutzung geben.

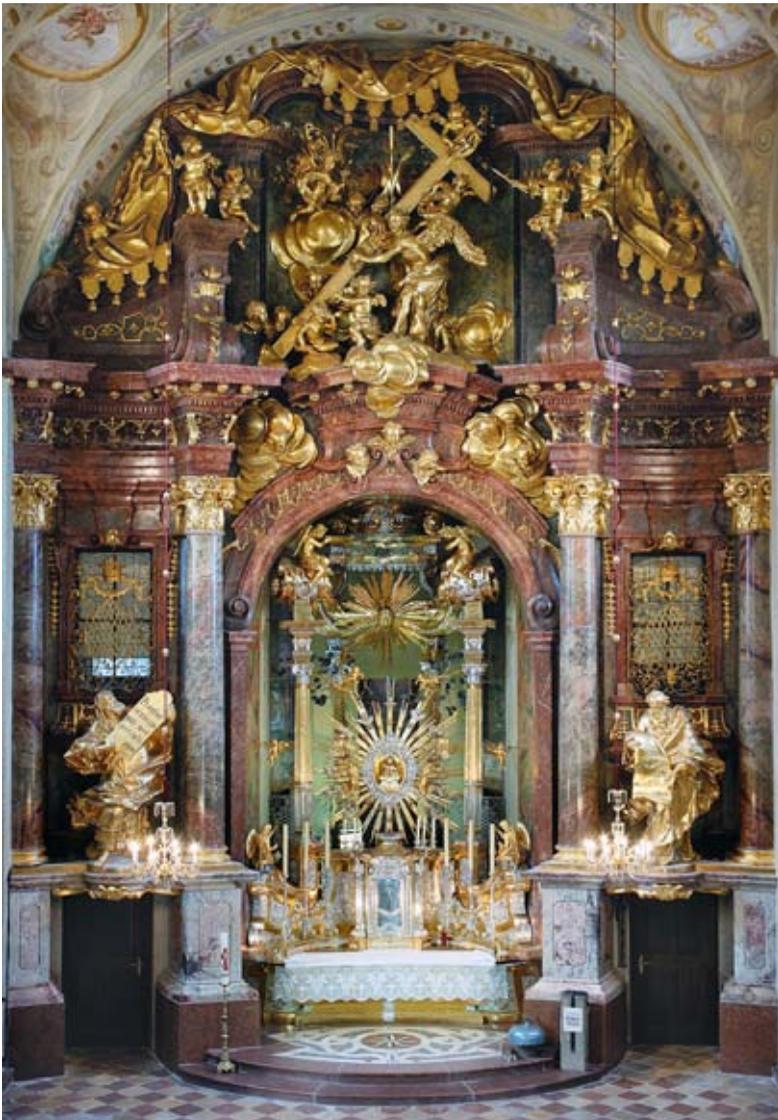
*Joseph Matthias Götz, Hochaltar
mit integriertem Gnadenaltar*

Neu an seiner Lösung war die Einbindung des Gnadensaltars in einen größeren architektonischen Zusammenhang. So sollte außerhalb der Gnadenskapelle ein „Vorwerkh in Form einer Trauerporten bestens vorgestellt werden“. Die ursprünglich niedere Wandnische musste aus Proportionsgründen vergrößert werden. Am 4. März 1735 wurde der Vertrag für die monumentale Wandverkleidung mit Götz und Prunner abgeschlossen. Letzterer war verantwortlich für die Baumeisterarbeiten und die Errichtung der Säulenarchitektur an der Wand nach dem Plan von Götz. Der Passauer Goldschmied Peter Schwendtner wurde mit der Herstellung des Gnadensaltars aus vergoldetem Kupfer und Silber beauftragt. 1739 waren die Arbeiten abgeschlossen. Das Erscheinungsbild des Gnadensaltars wurde allerdings in der Folgezeit durch erhebliche Verluste stark verändert: Zunächst durch einen Großbrand 1755, dann musste 1810 kriegsbedingt sämtlicher silberner Zierrat abgeliefert werden, auch die ursprüngliche Fassung der Skulpturen wurde mehrfach nachteilig verändert.

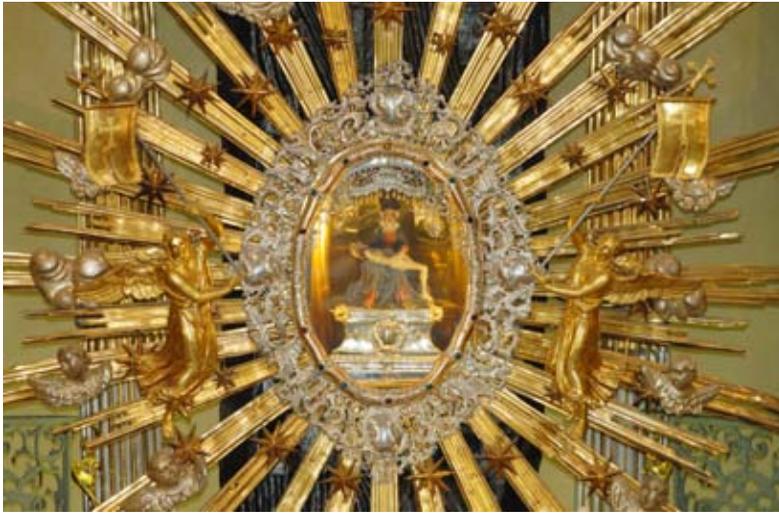
*Hochaltar, Gnadensstatue
im Strahlenkranz*

ein Präsentationsraum für das wallfahrtsstiftende Heilszentrum der Kirche und seiner narrativen Ausdeutung geschaffen: in der Mitte hinter Glas die von einem Strahlenkranz umfasste Pieta, darüber eine Sonne (Bezug nehmend auf Lichterscheinungen über dem Gnadenbild und die mulier amicta sole der Apokalypse, Kap. 12) und dahinter der Eichenstamm (nach dem Brand von 1756 durch eine Nachbildung aus Blech ersetzt) mit von Blättern besetzten Ästen.

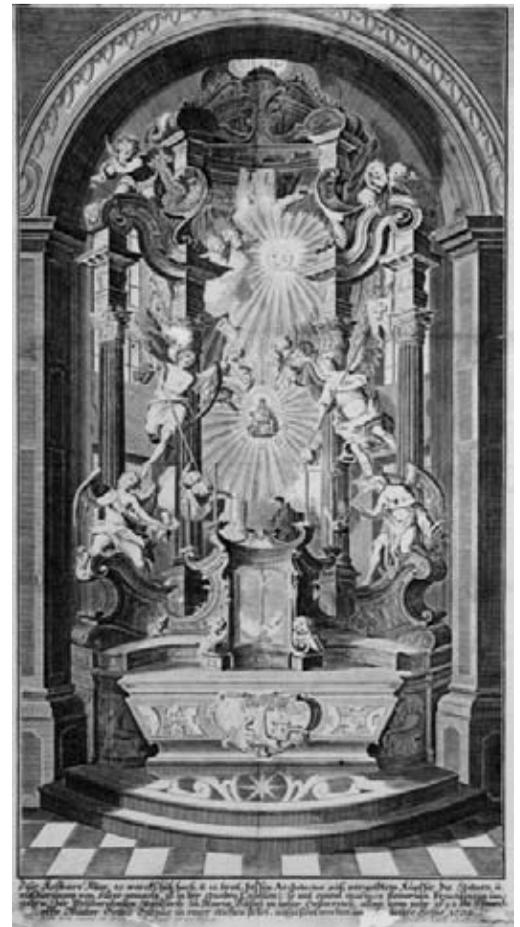
*Joseph Matthias Götz,
Ansicht des Gnadensaltars von Maria Taferl,
Kupferstich 1739, Diözesanarchiv St. Pölten,
Pläne Maria Taferl*

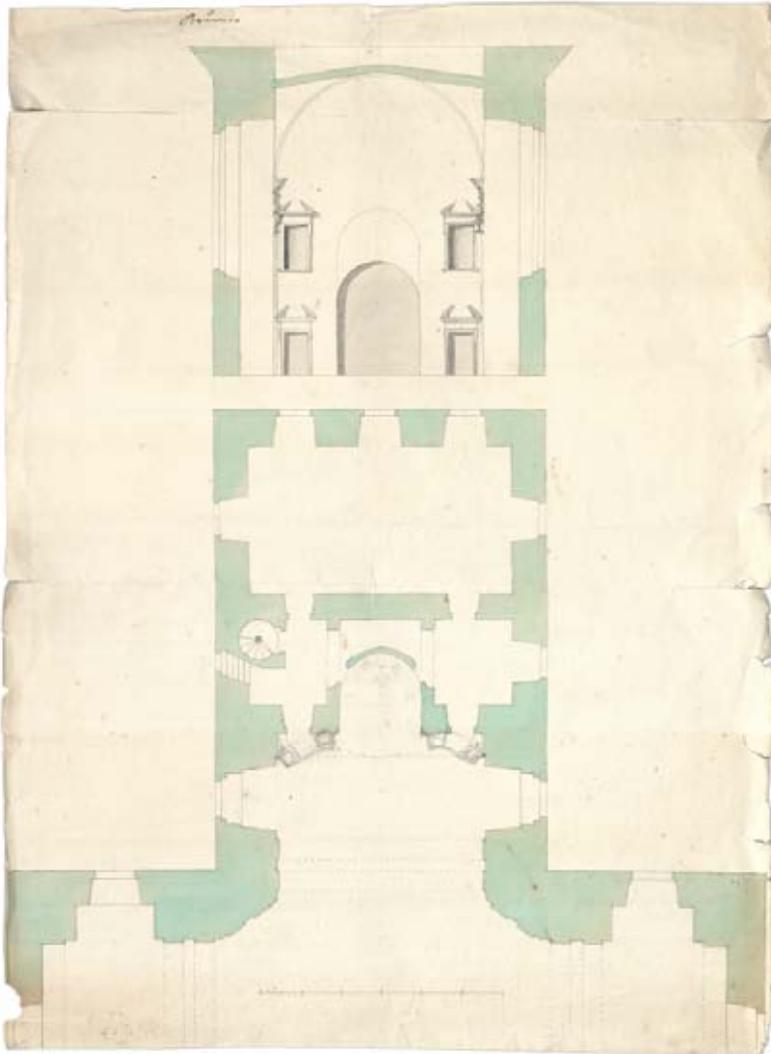
Johann Michael Prunner, Grund- und Aufrisszeichnung des Chores von Maria Taferl, Diözesanarchiv St. Pölten, Pläne Maria Taferl

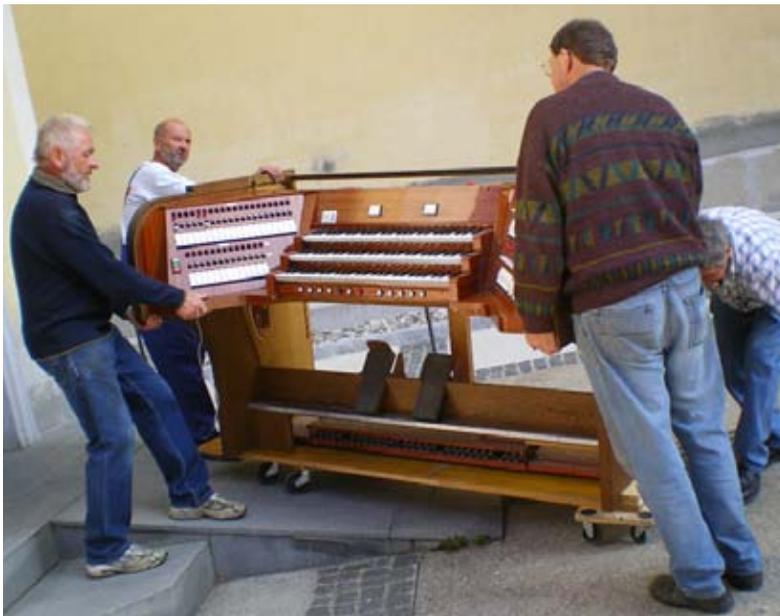
*Orgelrestaurierung,
Abtransport des Spieltisches
von 1980*

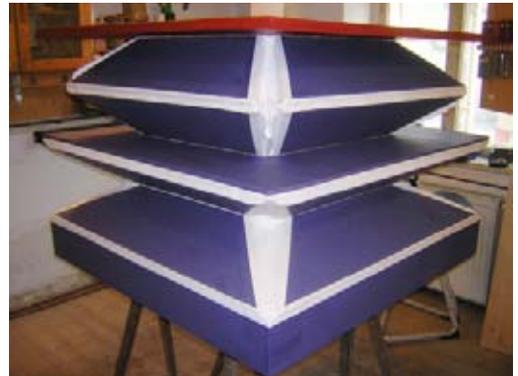
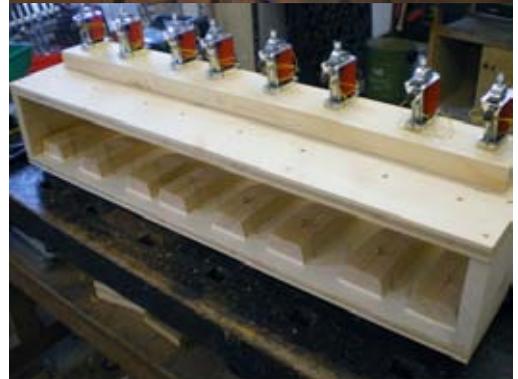
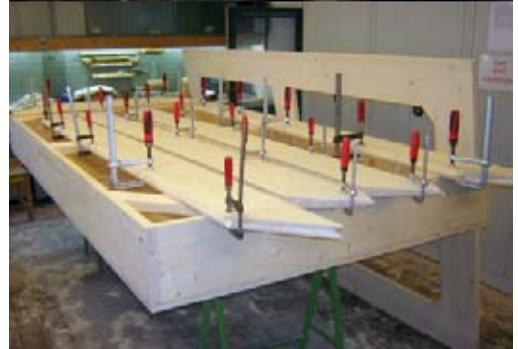
Magazinbalg neu (oben)

*Pedal, neue Register-
einschaltung (Mitte)*

Balg in Bau (unten)

Umbauten vor und erweiterte die Disposition auf 50 Register. Neben Veränderungen an der Windanlage und der Traktur wurde im Zuge dieser Maßnahmen auch ein neuer Spieltisch errichtet. Die Summe aller Umbauten mündete schließlich in einem uneinheitlichen und technisch unbefriedigenden Zustand, so dass die Diskussion im Vorfeld der aktuellen Restaurierung vom Neubau einer mechanischen Schleifladenorgel im Stil Henckes bis zur Instandsetzung des Letztzustandes reichte.

Schließlich entschied man sich bei der jetzt durchgeführten Orgelrestaurierung, die von der Firma Dipl.-Ing. Wolfgang Bodem aus Leopoldsdorf bei Wien durchgeführt wurde, für die Erhaltung des überlieferten Kernbestandes der romantischen Orgel der Firma Capek von 1910, da es sich hierbei um die letzte große künstlerische Prägung des Orgelspielwerks handelt. Diese romantische Orgel stellt immerhin das größte Werk dar, das dieser niederösterreichische Orgelbauer je geschaffen hat. Durch die Restaurierung der Windladen und des Pfeifenwerks konnte die dreimanualige Capek-Orgel, die vollständig im Hauptgehäuse aufgestellt ist, in ihrer beeindruckenden Klangwelt wiedergewonnen werden. Die technische Anlage, die im Verlauf des 20. Jahrhunderts noch mehrfach Veränderungen erfahren hatte, wurde nicht mehr in pneumatischer Bauweise, sondern in einem modernen elektrischen Traktursystem neu errichtet.

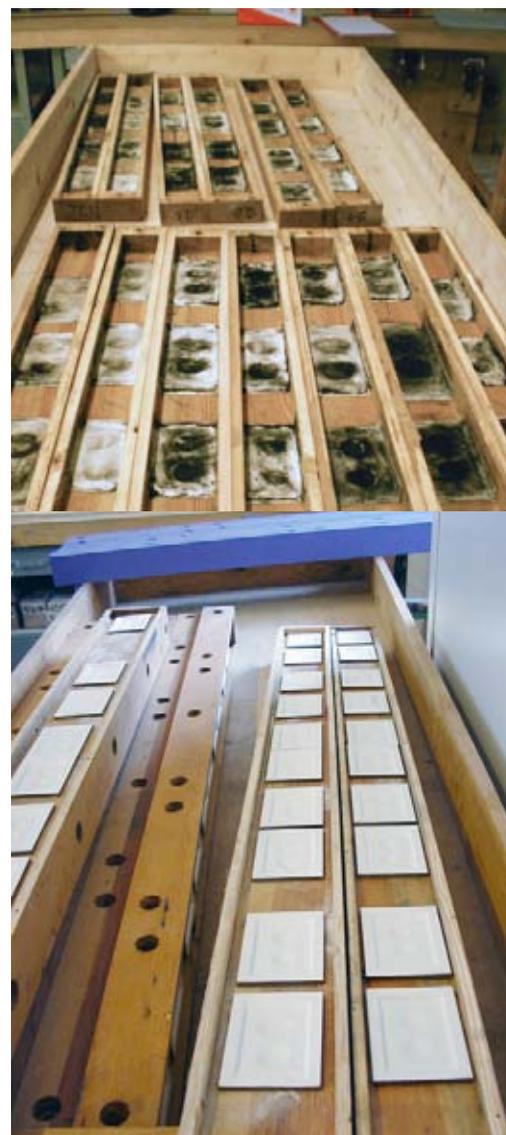
*Orgelrestaurierung,
Membranleiste vor der
Restaurierung (oben)*

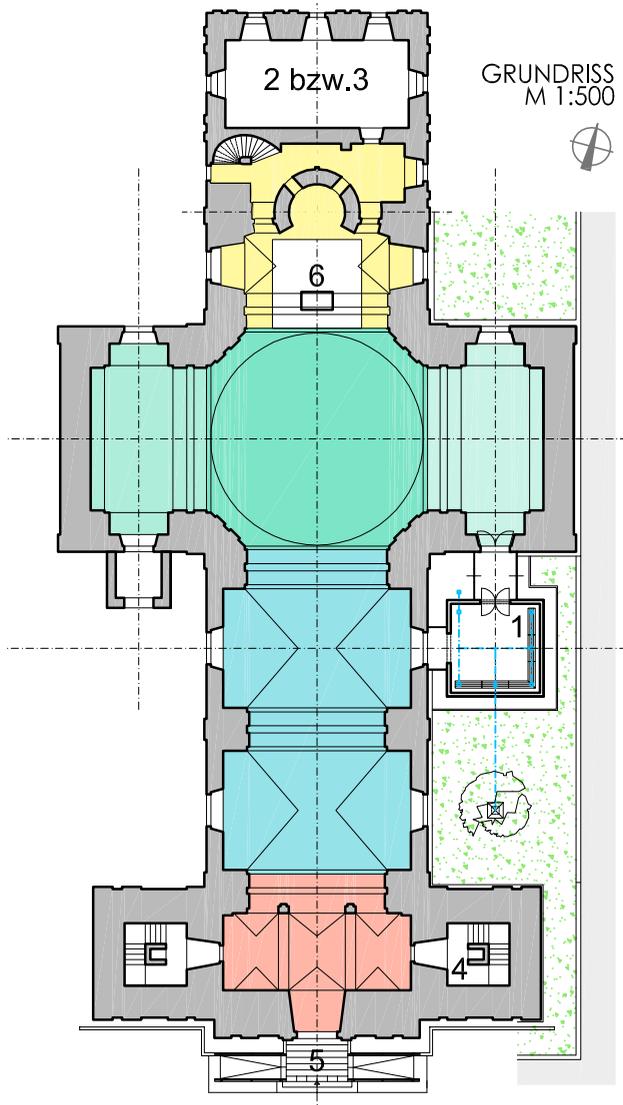
Grundriss

- SEITENSCHIFF OST 2004
- SEITENSCHIFF WEST 2005
- ALTARRAUM 2006
- KUPPELJOCH 2007
- LANGHAUS 2008
- ORGELEMPORE 2009
- 1 ANDACHTSRAUM -ROHBAU 2004
-AUSBAU 2005
- 2 SAKRISTEI EG 2006
- 3 SCHATZKAMMER 1.OG 2007
- 4 BIBLIOTHEK 1.OG 2008
- 5 EINGANGSRAMPE 2009
- 6 VOLKSALTAR 2010

Zwecks weitgehender Vermeidung zukünftiger Feuchtigkeitsschäden wurde die gesamte Hauskanalisation überprüft und teilweise erneuert. Die Sockelbereiche innen erhielten nach Entfernen untauglicher Isolierschichten und vorgesetzter Putzträgerkonstruktionen einen Neuputz; besonders belastete Fußbodenkonstruktionen im Bereich der Seitenaltäre bzw. unter Kirchenbänken (teilweise wurde Holzschwamm festgestellt) wurden großflächig ausgetauscht.

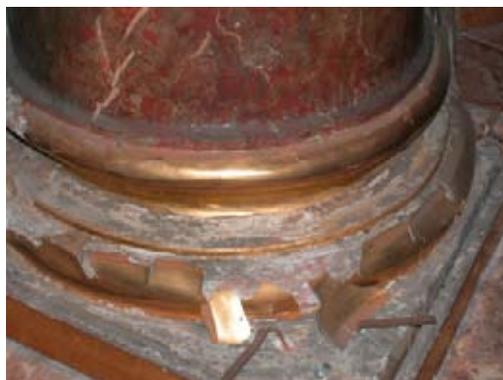
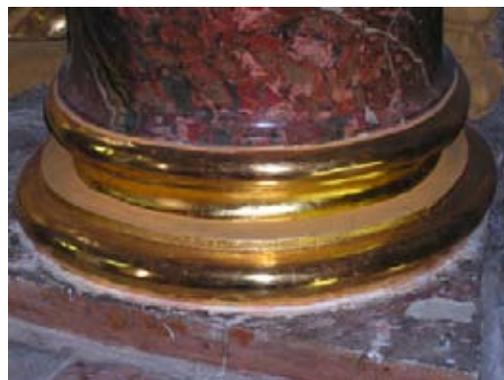
*Säulenbasen vor der
Restaurierung (links)*

*nach der Restaurierung
(rechts)*

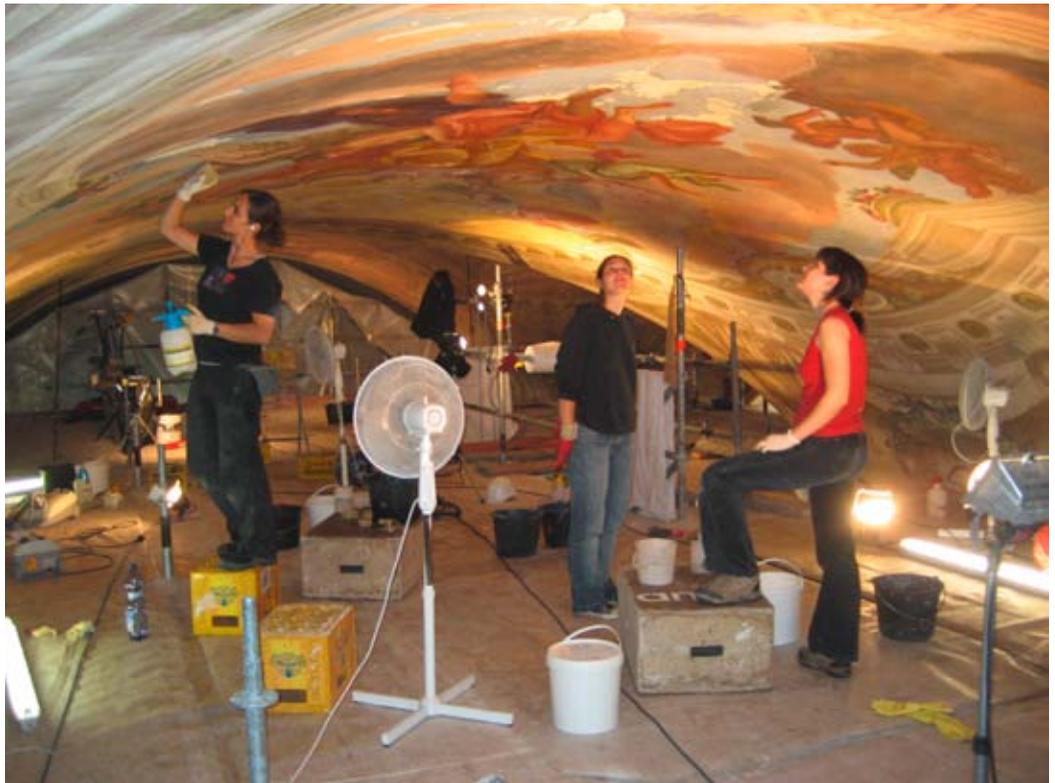
Das Restauratorenteam bei der Behandlung der Gewölbemalereien

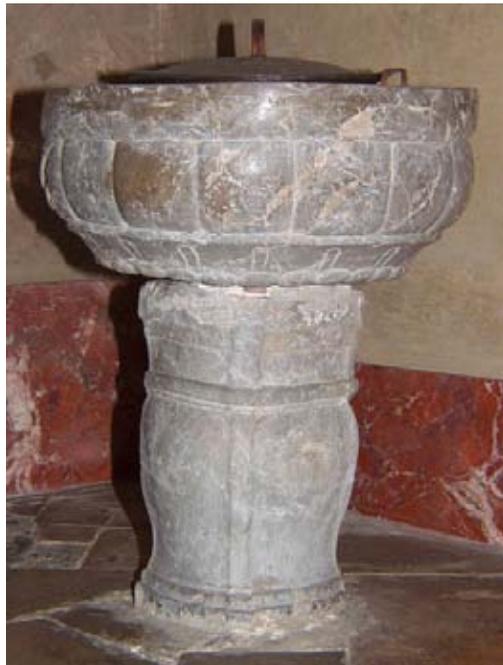
Schadensbilder am Kalkstein (Lilienfelder Marmor) des Taufsteins: zahlreiche Oberflächen- ausbrüche und Risse, offene Fuge und erblindete Oberflächen

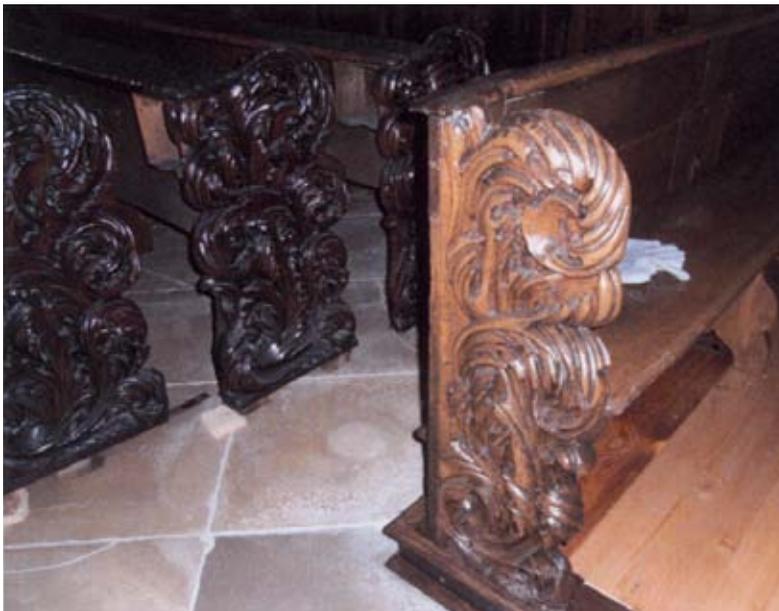
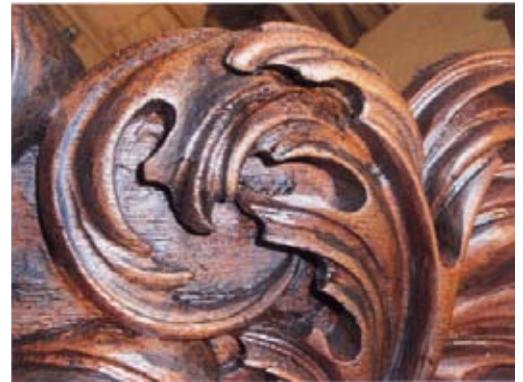
*Docken (Wangen) der
barocken Kirchenbänke;
links im Bild überkom-
mener Zustand, rechts
nach Abnahme der
rezenten Polituren und
Öl-Harz-Gemische.*

wurden Proben entnommen, um mit entsprechenden Methoden neben der Entfernung alter Ausbesserungen Ablösungen zu beheben, schadhaften Untergrund neu aufzubauen, reduzierte Oberflächen zu sichern und zu ergänzen.

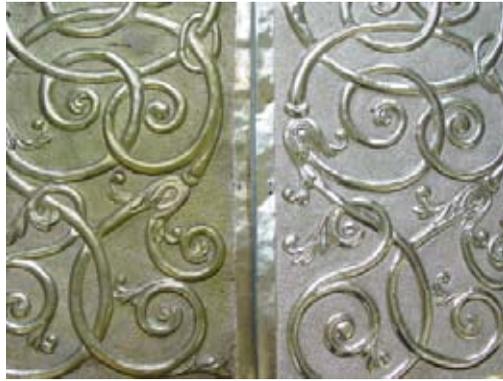
*Versilberte, getriebene
Bleche des Antependiums,
links vor, rechts nach der
Reinigung (links)*

*Schmiedeeiserne Stiegen-
gitter, Überfassung des
Schichtpaketes und
Wiederherstellung der ur-
sprünlichen Blau-Weiß-
Fassung (rechts)*

In vielen Fällen war die Beibehaltung der Letztfassung jedoch sowohl aus technischen wie auch aus formal-ästhetischen Gründen nicht möglich. So wurde wie im Falle des Orgelgehäuses oder der Schmiedeeisengitter am Ausgang zur Schatzkammer die Erhaltung der unbedeutenden späteren Überfassungen zu Gunsten einer durch Befundung nachgewiesenen Originalfassung oder einer im Gesamtzusammenhang bedeutenden früheren Oberfläche aufgegeben.

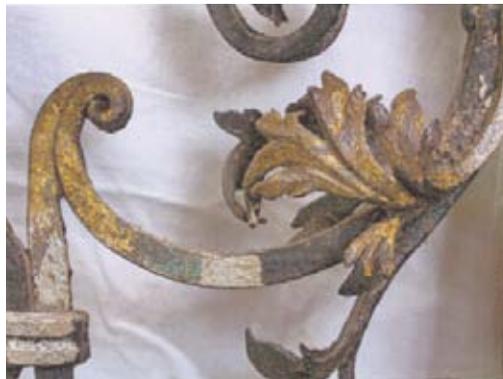
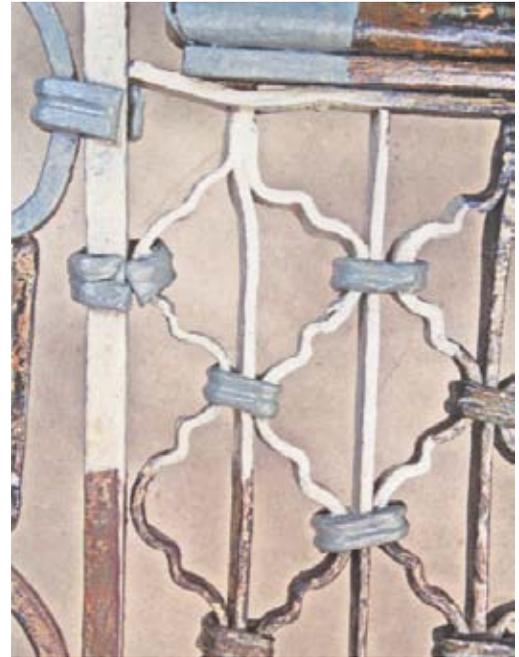
*Schmiedeeiserne Stiegen-
gitter am Schatzkammer-
ausgang, Befundung
und Rekonstruktion der
Anstrichabfolge (links)*

*Ockergrundierung für die
Blattvergoldung (rechts)*

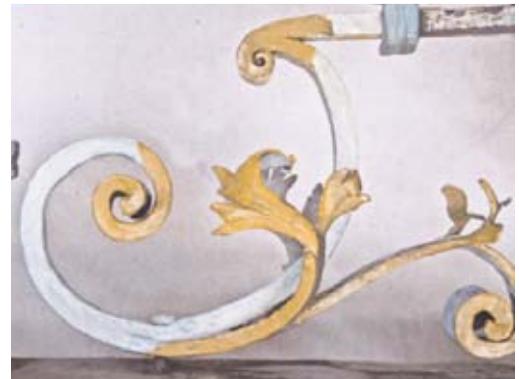
Detail der Vergoldung am Orgelgehäuse, starke Schäden durch Anobienbefall und Feuchtigkeit. Die Grundierung der Erstfassung ist erkennbar (links)

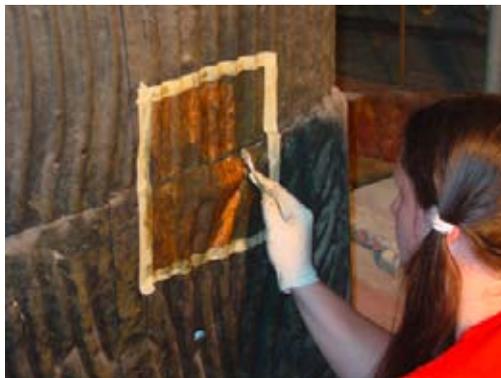
*Gnadenaltar, Wieder-
montage der restaurierten
Bleche auf dem Holz-
korpus (rechts)*

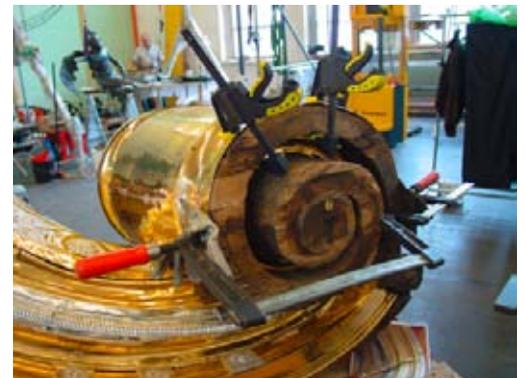
Orgelepore, Kämpfergesims, Schäden an Fassung und Vergoldung (links)

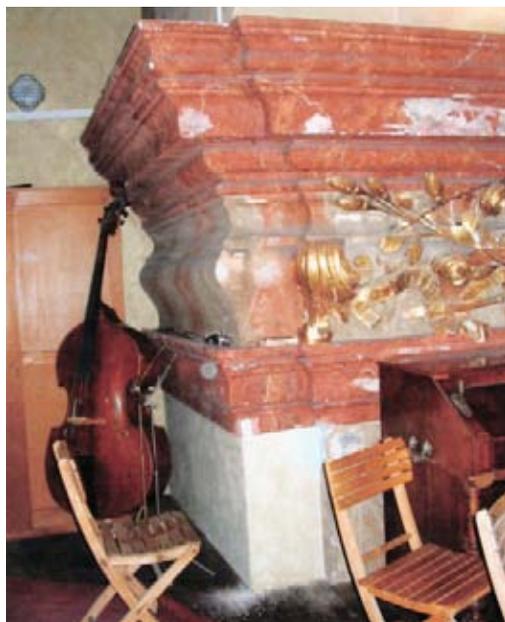
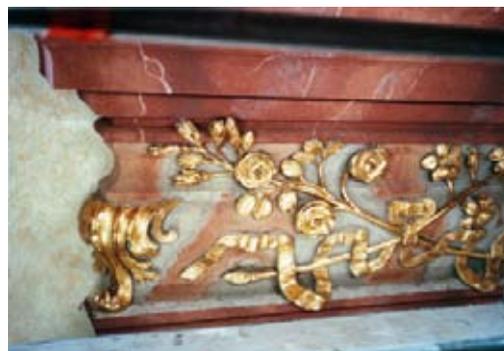
Ein Kämpfergesims nach der Restaurierung der marmorierten Fassung und Vergoldung (rechts)

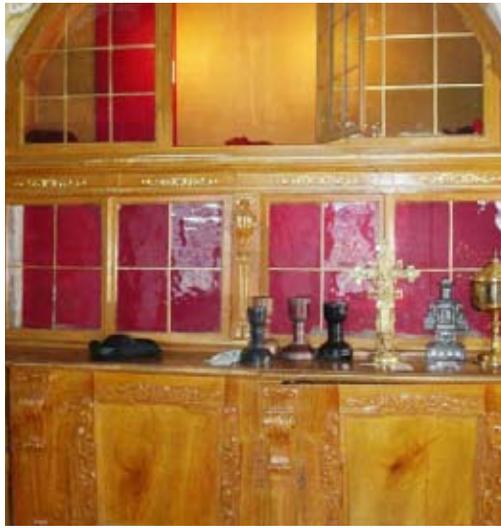
*Die restaurierten
Schatzkammerschränke
mit der nach Befund
rekonstruierten Fassung
aus den 1730er Jahren
(rechts)*

Ein schönes Ergebnis erbrachte auch die Restaurierung der Schatzkammer und der anliegenden Räume. Durch die Untersuchung der Schatzkammerschränke konnte zusammen mit dem polychromen Stuckdekor, den in den 1730er Jahren begonnenen und 1759 aus Anlass des hundertjährigen Wallfahrtjubiläums vollendeten Gewölbemalereien sowie mit den schmiedeeisernen Stiegeggittern und den reich dekorierten Aufgangstüren zum Hochaltar das barocke Ausstattungskonzept wiederhergestellt werden. Die 1665 datierten, um 1675 und um 1738 mit zwei zusätzlichen Kästen erweiterten, mit den originalen Bändern und Blattfederschlössern erhaltenen Schränke wiesen zuletzt eine aus der Mitte des 20. Jahrhunderts stammende Lasurfassung auf.

Die Untersuchung ergab zwei ältere Fassungen, eine bauzeitliche und eine aus der Zeit der malerischen Ausstattung um 1738 mit einer rot und ockerfarben abgesetzten silbrigen Graufassung mit Ölvergoldungen an den geschnitzten Teilen. Diese Farbfolge findet sich auch am Gewölbestück der Anräume. Die Innenseite der in die Wandnischen eingepassten und großteils originalverglassten Schränke wiesen zwei Blaufassungen auf, deren eine der genannten Ausstattungsphase entspricht. Sie wurde wiederhergestellt und zur Aufbewahrung der zahlreichen geordneten und gereinigten Votivgaben mit blauem Samt ausgeschlagen. Die weißblaue

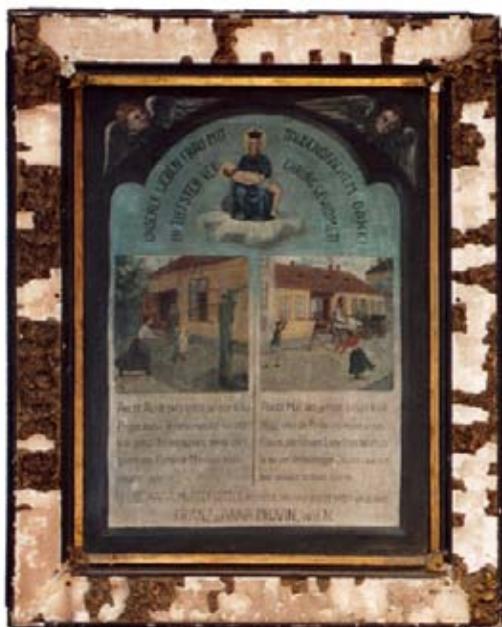
*Schatzkammer, Votivbild
vor der Restaurierung der
Bilderrahmen (links)*

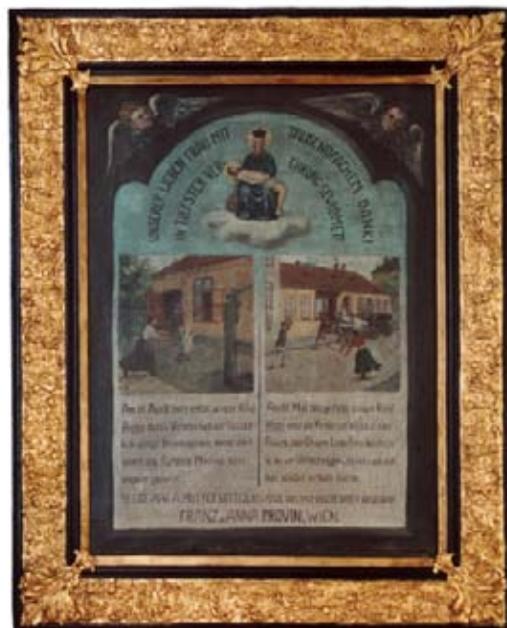
*Nach der Restaurierung,
u.a. Ergänzung des frag-
mentierten Modelstücks
am Bildrahmen (rechts)*

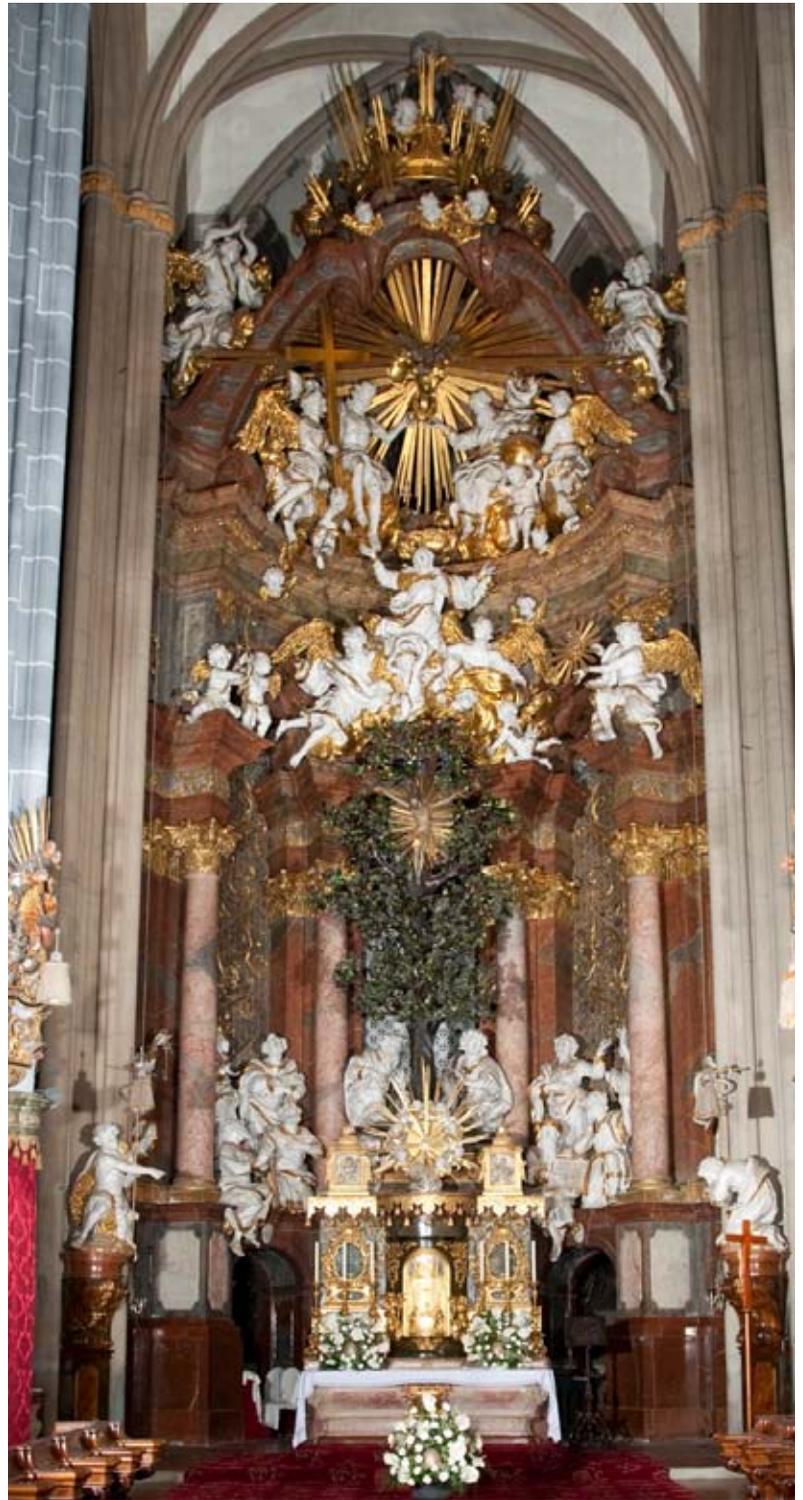
*Zwettl, Stifts- und Pfarrkirche
Mariae Himmelfahrt, Hochaltar*

bis 1889 einordnen lassen. In jener Zeit erfuhr auch die gesamte Stiftskirche eine umfangreiche Restaurierung. Das Hochaltar-Konzept wurde grundlegend geändert. Ursprünglich auch auf eine Betrachtung von der Rückseite ausgelegt – alle Skulpturen sind rundum in gleicher Qualität gefasst –, schließen seitdem dichte Gitter den Altar zum Chorumgang hin ab. Das Laubwerk des Eichenbaumes wurde verdichtet, auf den Tabernakelaufsatz wurde ein Sarkophag gestellt und die Apostel gruppieren sich zwischen den Pfeilern neu. Die Änderungen am Hochaltar lassen sich einerseits durch Handwerkerinschriften

belegen, andererseits konnte anhand intensiven Studiums der gestikulierenden Apostel ihre Neuordnung belegt werden.

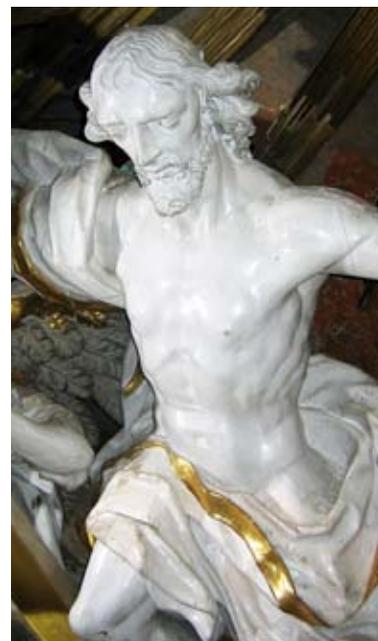
*Zwettl, Stifts- und Pfarrkirche
Mariae Himmelfahrt,
Variationen der Apostelgruppierung*

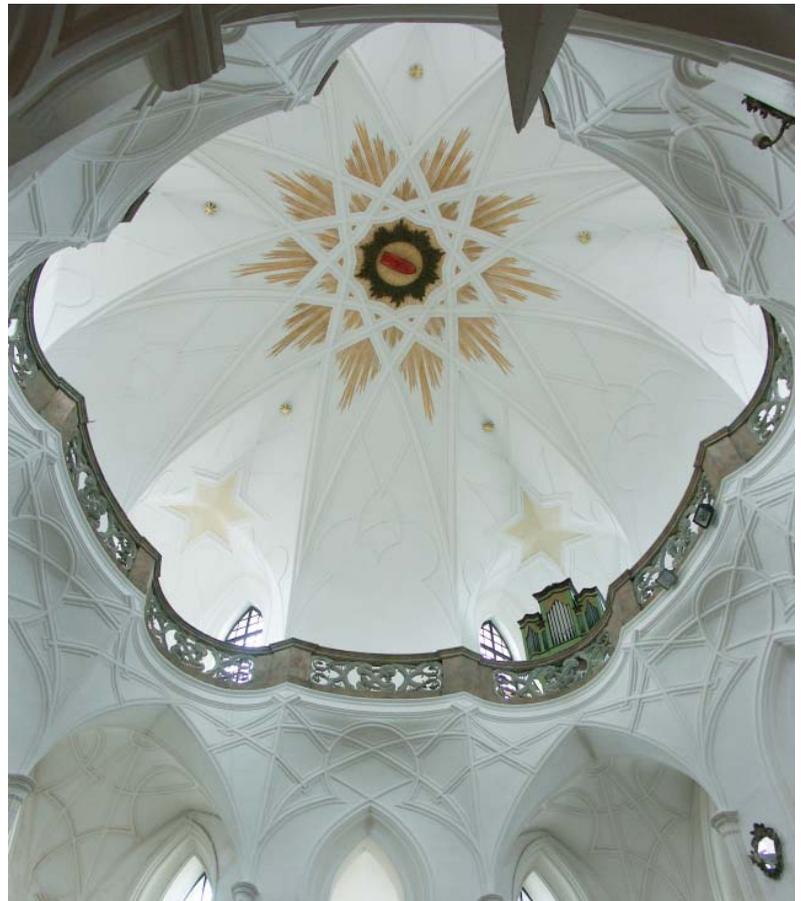
Žďár nad Sázavou/Saar an der Sazawa, Wallfahrtskirche St. Johannes von Nepomuk, Kuppelgestaltung nach 2008 (rechts)

Weiters wurde eine detaillierte Dokumentationszeichnung erstellt. Anfang des Jahres 2005 waren die Ergebnisse der Restaurierungsuntersuchungen so überzeugend, dass der wissenschaftliche Rat des Direktors der Nationalen Denkmalschutzanstalt in Prag empfahl, die verloren gegangenen Dekorteile der Kuppel zu rekonstruieren. Daraufhin wurde ein graphischer Rekonstruierungsentwurf der Stuckdekoration der Kuppel ausgearbeitet und in den Jahren 2007/2008 von einem Team von Restauratoren und Stuckateuren umgesetzt. Teil der Kuppeldekoration ist auch das Wahrzeichen des Johannes von Nepomuk, eine polychrome

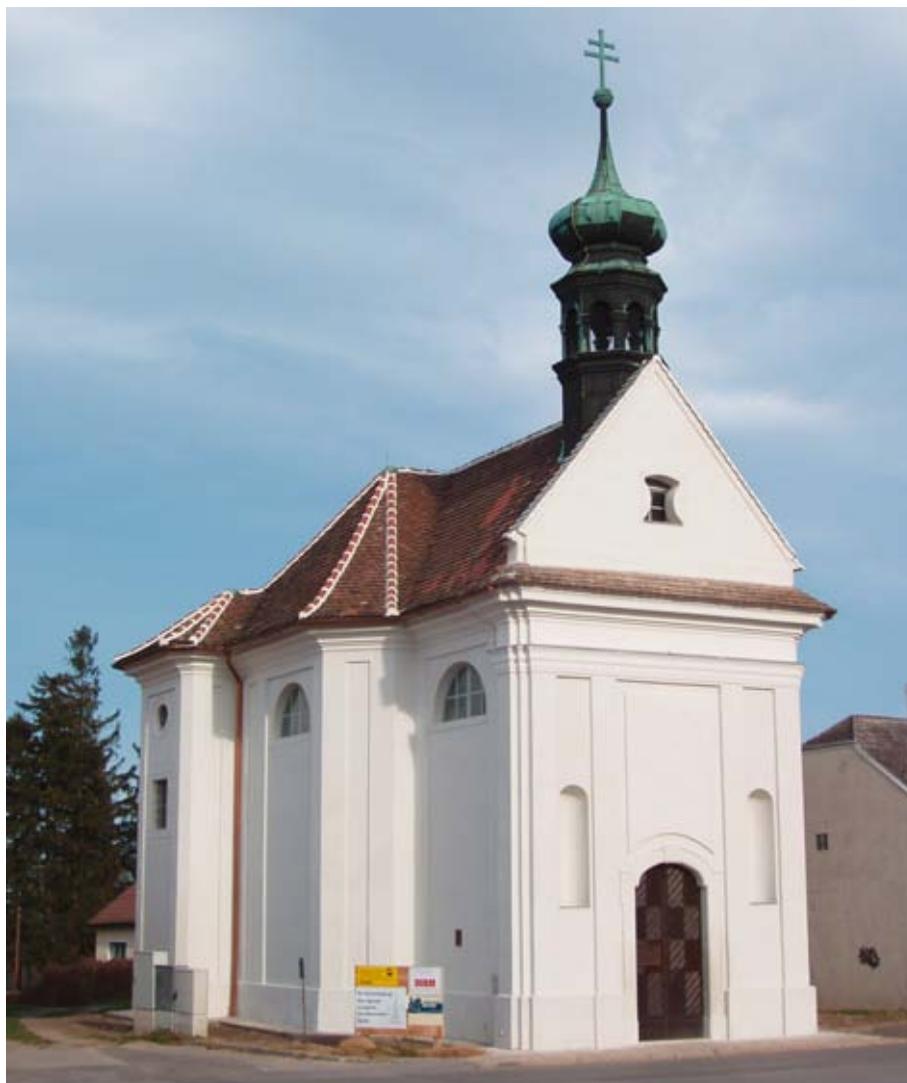
Petronell, Annakapelle

vorrangig als Aufbahrungshalle genutzt wird – zeigte sich durch aufsteigende Feuchte vor allem an den sich in der unteren Zone auflösenden beiden Stuckmarmoraltären und einer rauen, unpassende Überputzung an den Fassaden in unangenehmen Zustand. Nach einem eingehenden Befund fiel – da andernfalls die Stuckaltäre restauratorisch längerfristig nicht bewältigbar gewesen wären – die Entscheidung für eine Horizontalisolierung mit Seilschneiderverfahren und Trassdichtmörtel. Danach konnten die Kirchen innen im originalen barocken einfarbigen Weißton in
