**Die bautechnisch  
nutzbaren  
Gesteine Steiermarks**

Die Kalke, Marmore und Dolomite Steiermarks

4. Teil: Die Marmore und Dolomite

Gesteintechnische Untersuchungen der Lehrkanzel für  
Technische Geologie und der Lehrkanzel für Festigkeits-  
lehre und Werkstoffprüfung der Technischen Hochschule  
in Graz

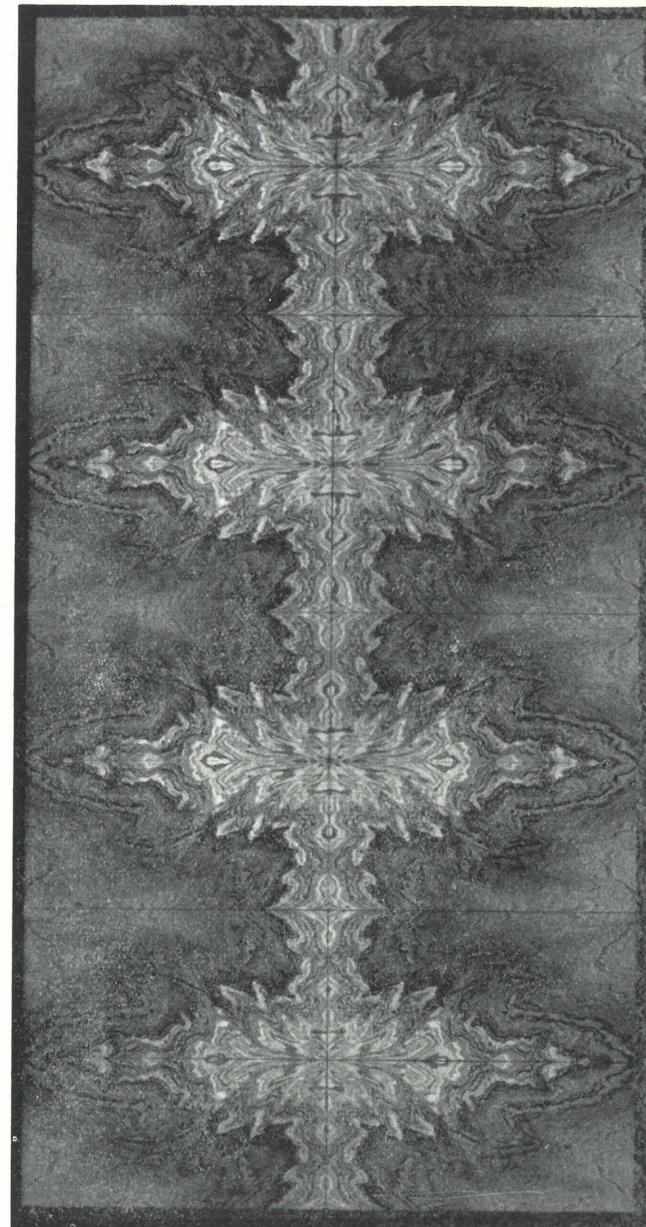
Salla-Marmor vom Klammbruch der Steinindustrie Ernst Grein, Graz.

Der Bruch (Steinindustrie E. Grein) liegt am Weg von Salla zum Alten Almhaus. Er bietet derzeit scheinbar das Bild einer Bergsturzhalde. Unter der Verhüllung ist eine um 60 m breite und 60—70 m hohe Front erkennbar. Der Bruch dürfte gegenwärtig der größte Steinlieferant im Gebiet Salla—Kainach sein. Hanisch und Schmid schrieben 1901 über den Bruch und dessen Material: Der lichtblaue, mittelfeine, harte und polierbare Marmor ist in Blöcken bis 1,2×0,5×0,3 m gewinnbar. Das als vollkommen wetterbeständig bezeichnete Gestein wird als Baustein für Stiegenstufen, Balluster, Säulen und Grabsteine verwendet. U. a. sind aus diesem Marmor: die Säulen der Eingangshalle sowie Pfeiler, Ballustraden und das Postament der Kaiserstatue in der Technischen Hochschule Graz, ferner der Brunnen in Admont.
