## **DIE ERNEUERUNG DER SONNBLICK SEILBAHN**

Elke Ludewig

Zentralanstalt für Meteorologie und Geodynamik (ZAMG), Salzburg

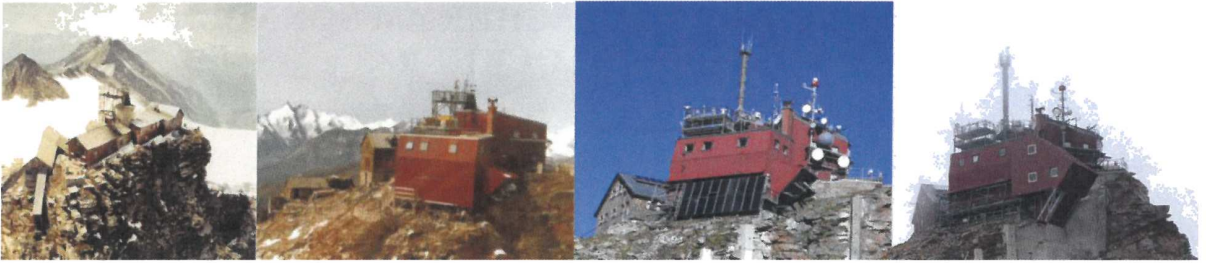
Der Wandel mit der Zeit.

Die Bergstation, erstmalig errichtet in den 1950er Jahren, die Erneuerung in den 1980er Jahren mit Adaption und (ganz rechts) die heutige Silhouette.

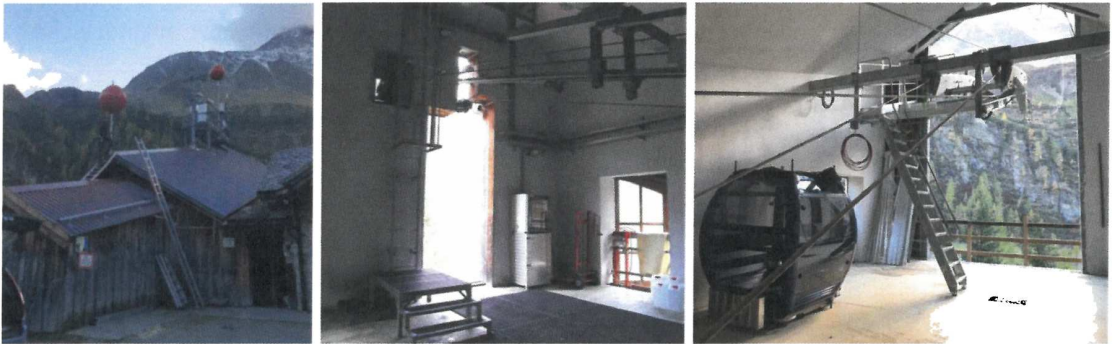
Die Talstation hat sich baulich nicht verändert. Die Dächer sind nun mit Flughinderniskugeln versehen und das Einfahrtstor ist nun um einiges größer.

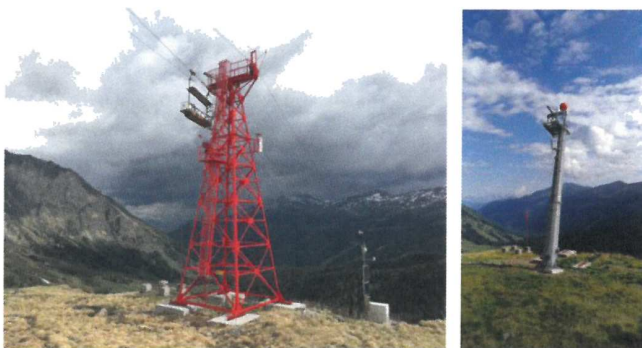
Die alte rote Tauernstütze mit dem alten Kisterl wurde durch eine neue Rohrstütze ersetzt.

- 2018-07: Demontage und Montage der Tauernstütze, Montage der Bergstütze und Lieferung des Antriebs, Betonarbeiten und Umbauarbeiten, sowie Montage der Einrichtungen in der Talstation.

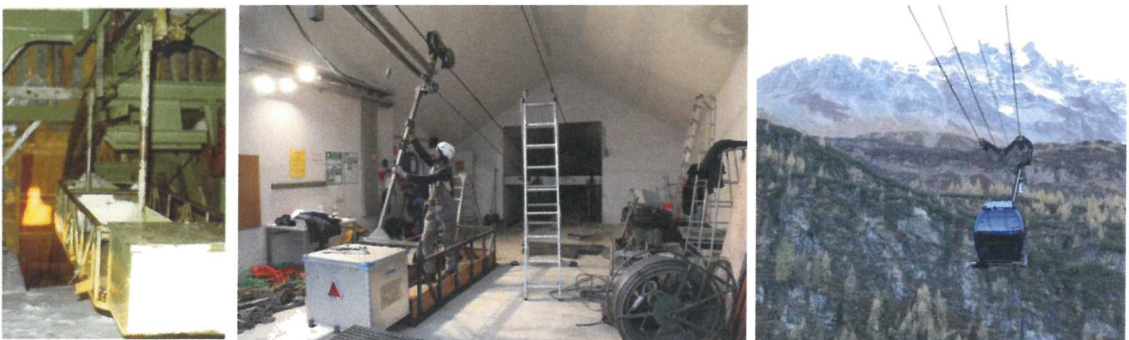
Das Fahrbetriebsmittel vom Kisterl zur 6er Kabine.

Mitte: Abbau des alten Kisterl am 04. Juni 2018 durch einen Mitarbeiter der Fa. Doppelmayr.

Mit 04. Juni 2018 wurde die alte Seilbahn eingestellt und noch am selben Tag wurde das alte Kisterl von den Seilen genommen und aus der Talstation entfernt.
