**Kurzfassungen in Reihenfolge der Vorträge****Donnerstag 18 Oktober 2007****10:00-10:30****Bliggferner – Ein Berg im (Klima) Wandel***Mag. Thomas Figl, Dr. Gunther Heißel, Mag. Petra Nittel**Amt der Tiroler Landesregierung, Landesgeologie*

**Donnerstag 18 Oktober 2007****10:30-11:00****Alarmsysteme und Baumaßnahmen zur Sicherung von Verkehrswegen in Spitz an der Donau bei Steinschlag- und Felssturzgefahr***Mag. Dr. Joachim Schweigl<sup>1</sup>, Wolfgang Widauer<sup>2</sup>*<sup>1</sup>*Amt der NÖ Landesregierung, 3100 St.Pölten,*<sup>2</sup>*Sommer GmbH & Co KG, 6842 Koblach***Geologische Situation**

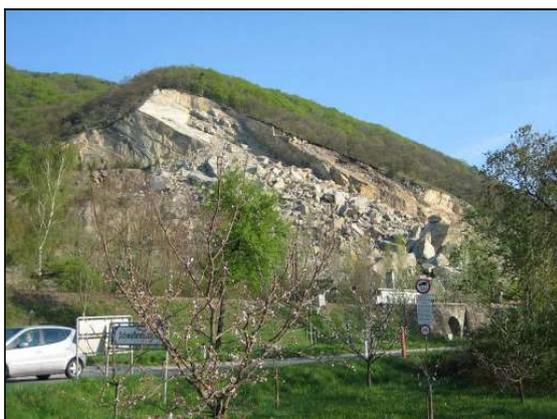
Überblick 2006

Der ehemalige Steinbruch Fehringer befindet sich am Südrand der Böhmisches Masse in der Drosendorf-Einheit (Bunte Serie). Das vorherrschende Gestein ist blaugrauer bis hellgrauer Silikatmarmor, welcher über Jahrzehnte abgebaut wurde.

Wind, Wetter und Frost-Tauwechsel führen regelmäßig zur Auslösung von Steinschlag an den destabilisierten Abrisskanten.

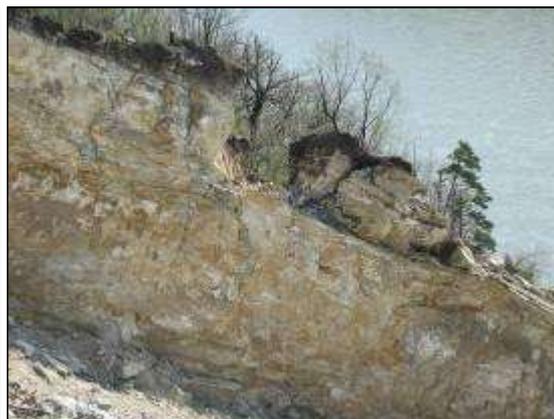
Reste vom Felssturz 2006

In den geologischen Gutachten wurde 2004 bis 2005 festgestellt, dass eine kurzfristige und langfristige Gefahr für Steinschlag und Felssturz auf die Eisenbahn, den Radweg und die Bundesstraße B3 gegeben ist.

1) kurzfristige Sicherungsmaßnahmen wurden von der Straßenbauabteilung Krems und der ÖBB zwischen Oktober 2006 und April 2007 durchgeführt und beinhalten: Erhöhung und Verstärkung des bestehenden Schutzdammes, teilweise Beräumung der alten Sturzhalde, Errichtung eines Alarmsystems für langfristige Gefahren.
