L'agricoltura delle principali zone piemontesi colpite dalle alluvioni del novembre 1968

Studi geologici nel Vercellese e nella Valle Strona

Analisi del paesaggio fisico dell'Astigiano meridionale
con particolare riguardo ai suoi riflessi sull'attuale paesaggio agrario

Studi per la sistemazione idrogeologica della Valle Belbo

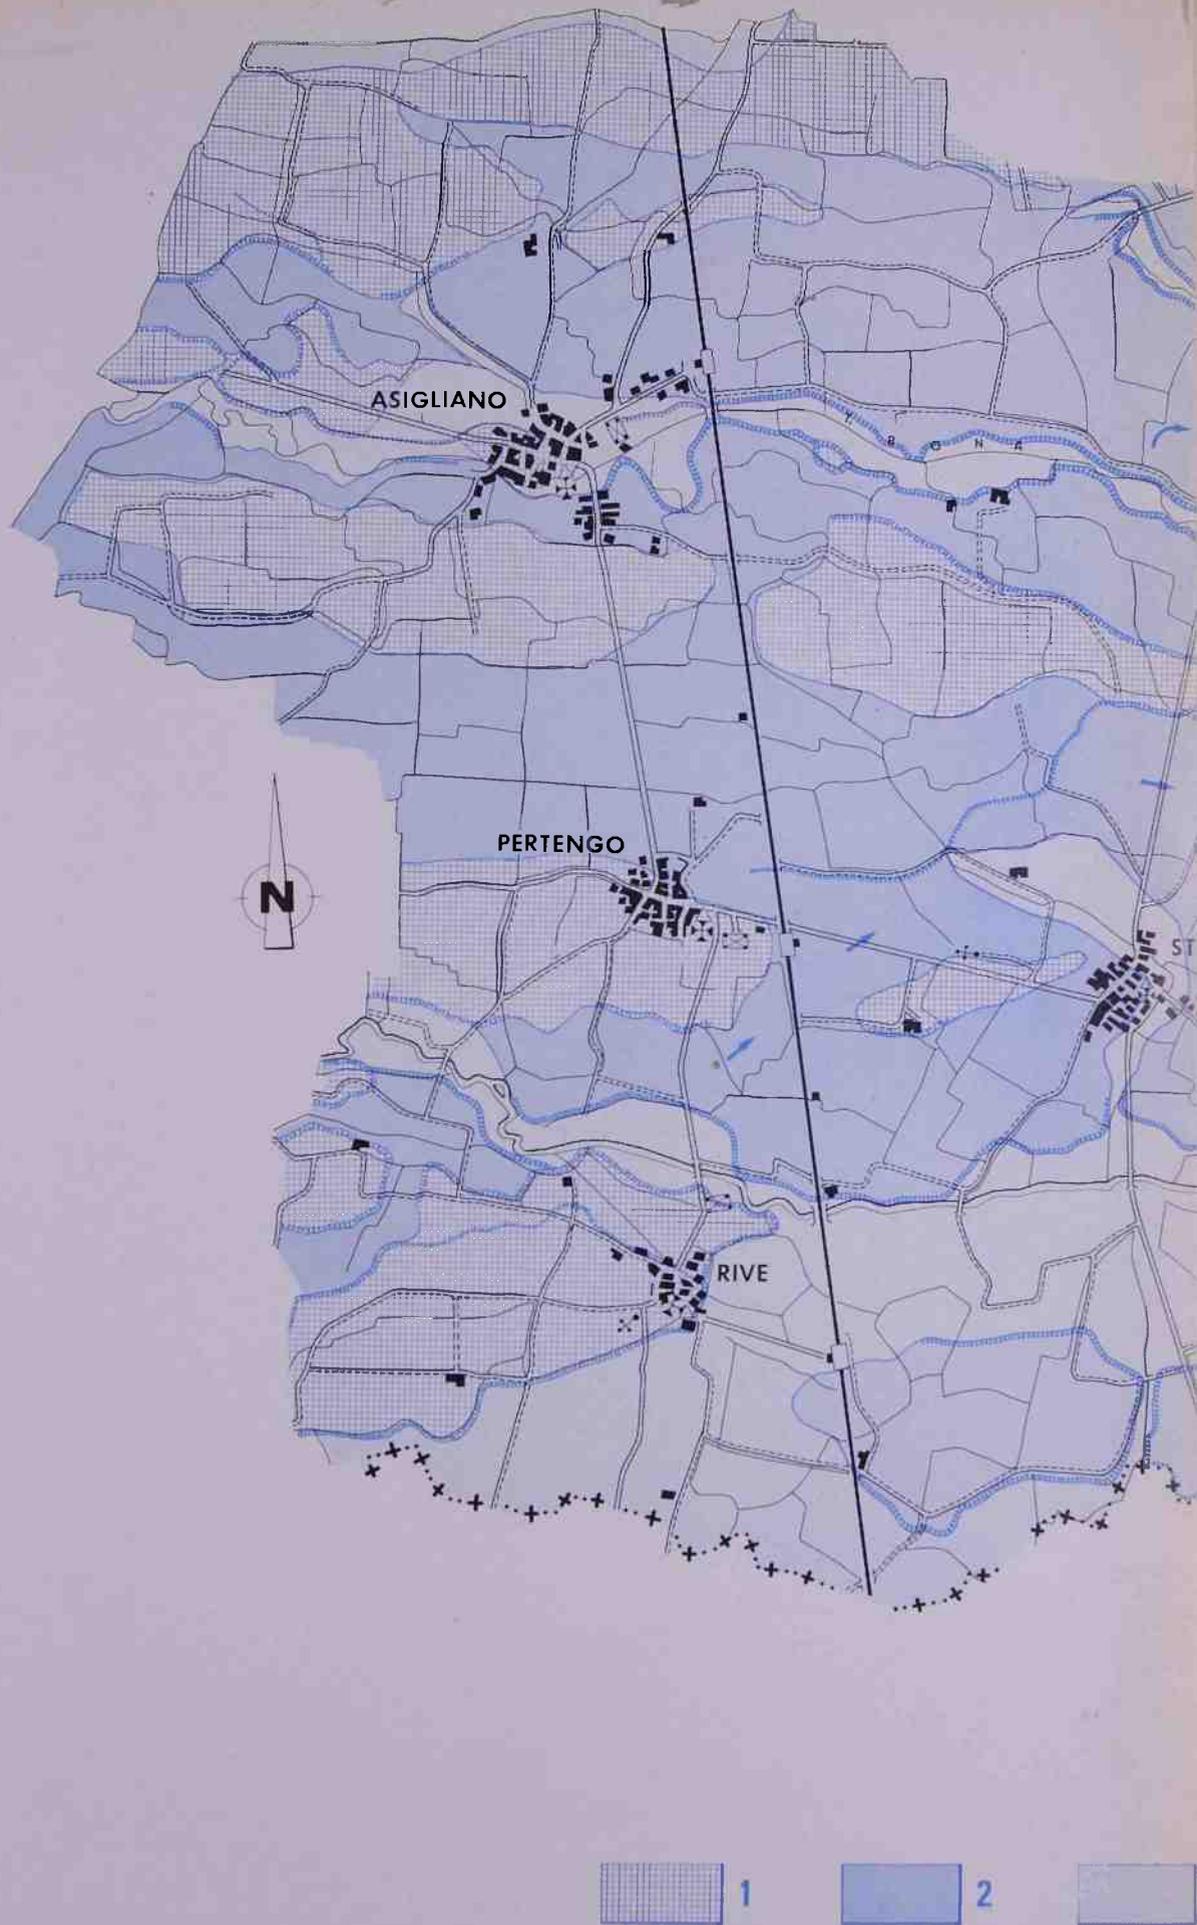
Fig. 4. CARTA DELLA INONDABILITA'

1) **Casella 3**; una zona di altipiano che si estende a W dell'abitato di Rive e a W della Cascina San Maurizio. Esso corrisponde alla tipica « baraggia » vercellese, anche se si discosta da quest'ultima per la presenza di un velo discontinuo di alluvioni sabbiose relativamente recenti che le conferiscono una potenziale fertilità. Dal punto di vista della esondabilità questo altipiano è evidentemente più che sicuro. Resta però la difficoltà di utilizzazione che è comune a tutta la baraggia e che è dovuta al problema dell'approvvigionamento idrico per l'irrigazione. A quota inferiore, abbiamo ancora compreso nell'ambito di questa casella una zona di più alti terrazzi cronologicamente legati all'ultima espansione glaciale, di età quindi più antica dei più remoti periodi storici. Questi lembi sono solo raramente separati dai sistemi alluvionali più bassi e recenti da una bassa scarpata (lembi a Nord e a WNW di Rive; lembi a WNW e a ESE di Asigliano). Più spesso i depositi alluvionali recenti si appoggiano agli antichi rastremandosi in spessore fino a sparire, rendendone così difficile la delimitazione. Sempre sotto il profilo dell'inondabilità, queste zone

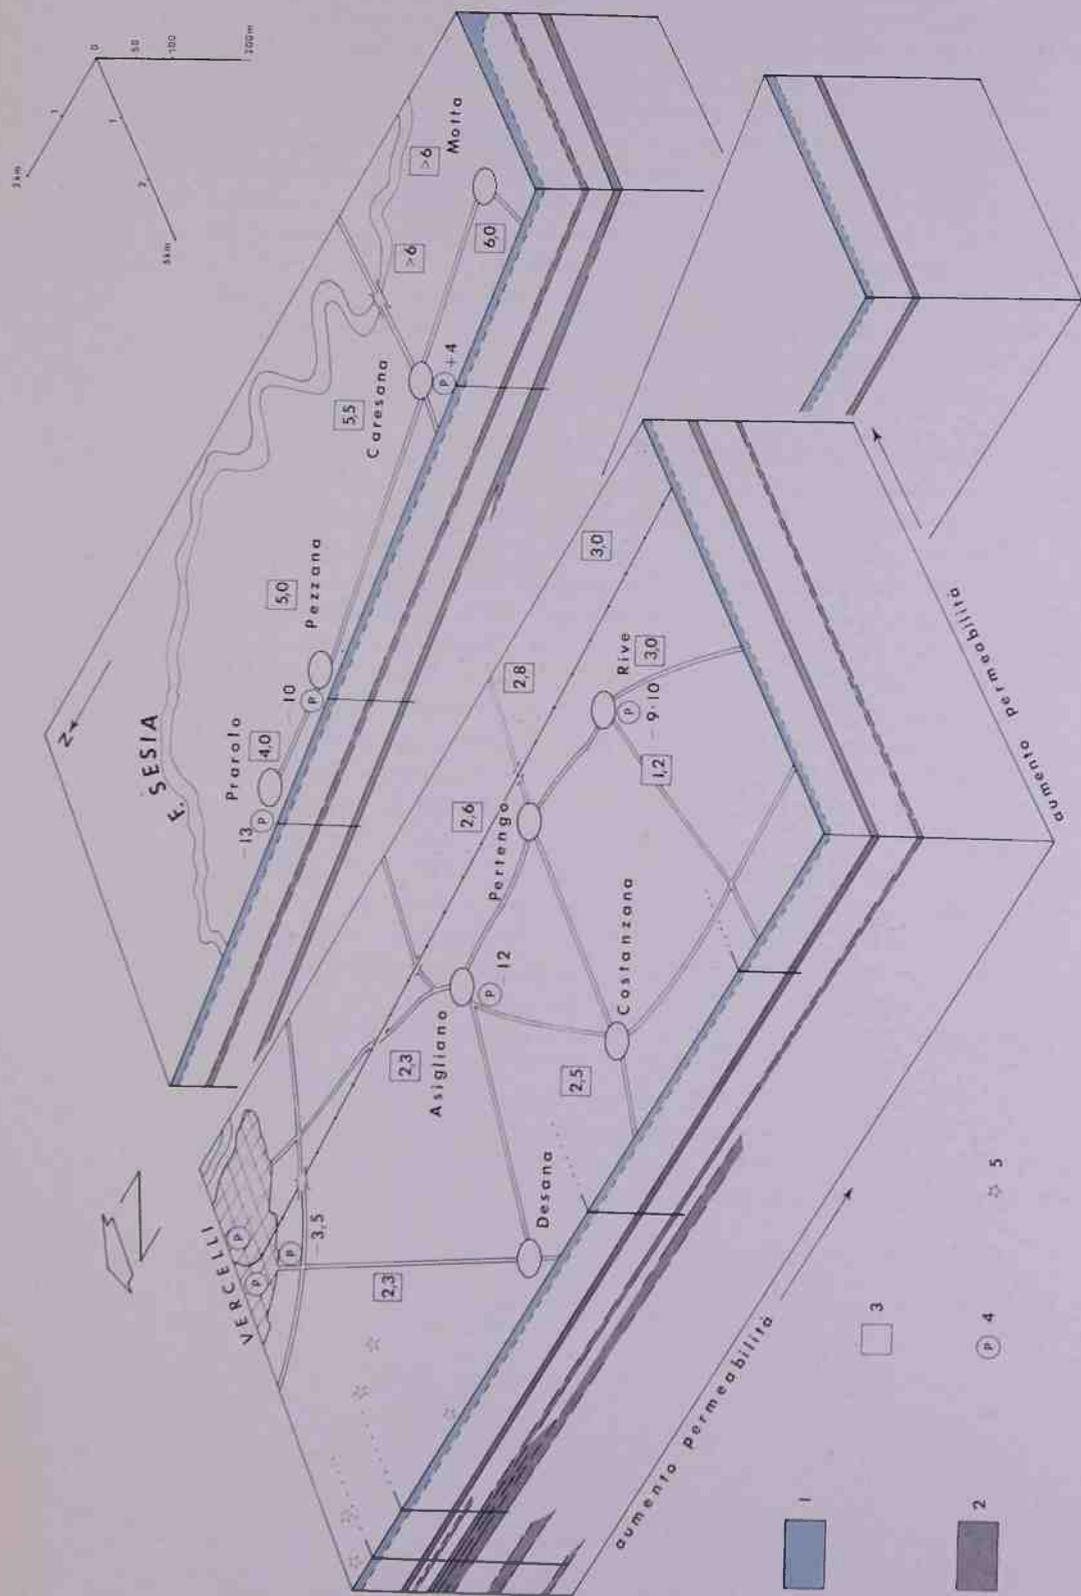
Fig. 5. STEREOGRAMMA IDROGEOLOGICO SCHEMATICO

Durante il ciclo vegetativo del riso, è necessario erogare un certo quantitativo di acqua per mantenere costante il livello nella risaia; come risulta dallo stereogramma idrogeologico (fig. 5), esso è modesto nel settore nordoccidentale dell'area in esame, cresce gradual-

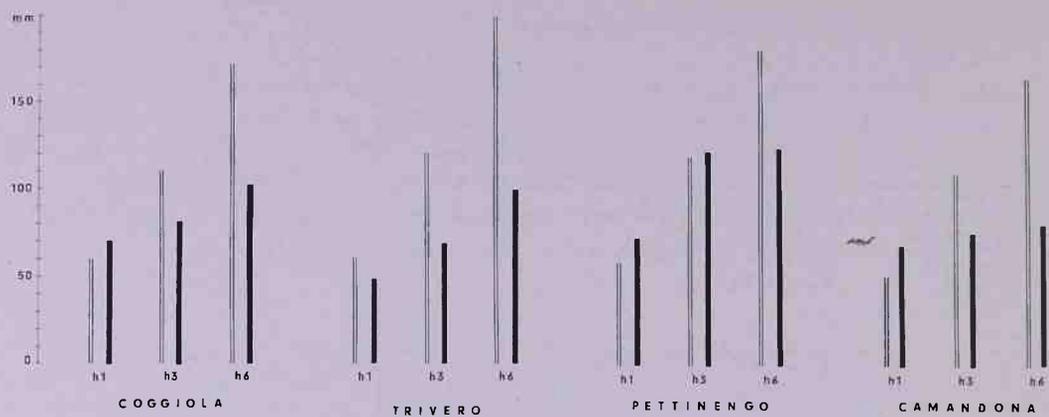
Fig. 7. Precipitazioni massime, relative a periodi di 1, 3 e 6 ore, registrate in quattro stazioni a partire dal 1936 (linea piena) confrontate con quelle del 2 novembre 1968 (linea doppia).

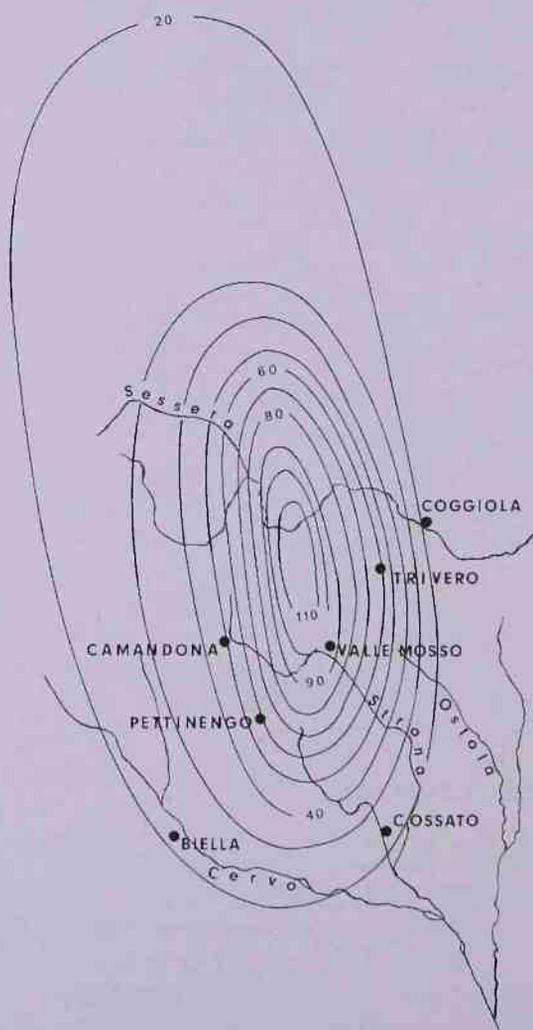
Fig. 8. CARTA DELLE ISOIETE
Andamento delle precipitazioni (esprese in mm) dalle ore 20 alle 21 del 2 novembre 1968.

rate dai valori registrati in 19 stazioni (G. TOURNON, in Relazione Italconsult). Le figg. 8 e 9 riportano con qualche semplificazione l'andamento delle precipitazioni nell'ora di punta del nubifragio (dalle 20 alle 21 del 2 novembre; fig. 8) e nell'arco di tempo di 24 ore

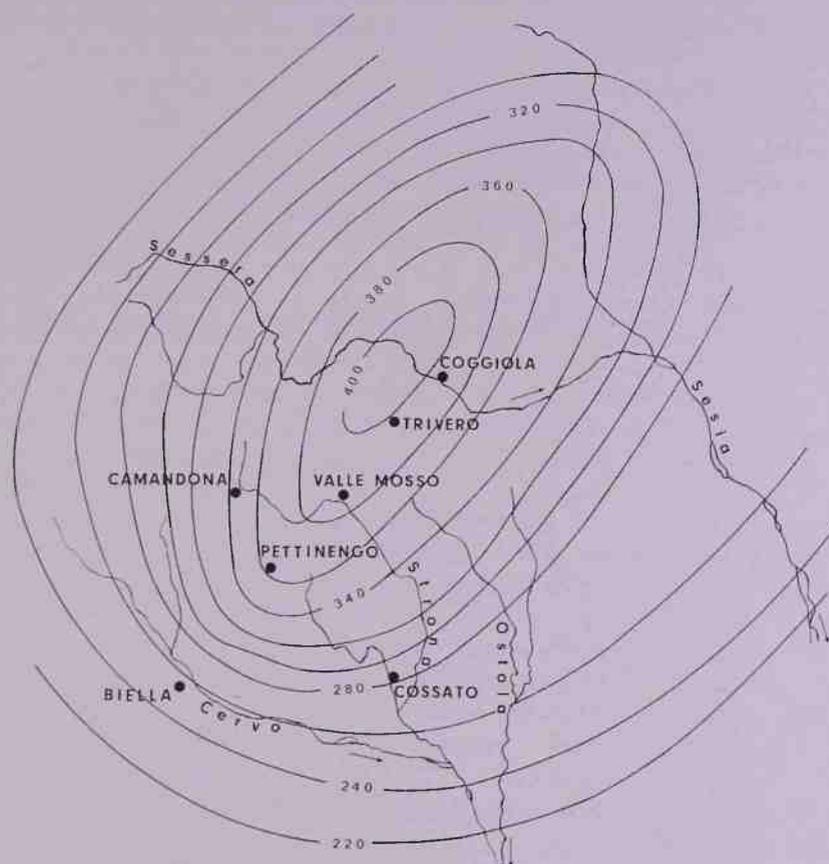
Fig. 9. CARTA DELLE ISOIETE
Andamento delle precipitazioni (esprese in mm) dalle ore 22 del 1° novembre alle 22 del 2 novembre.

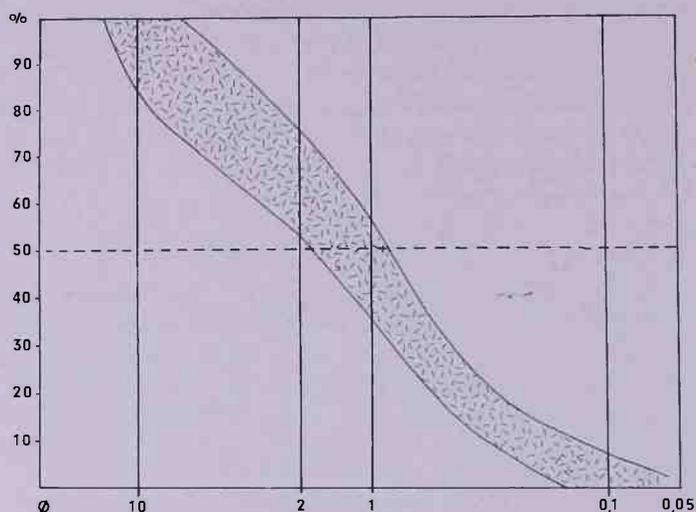
Fig. 10. Fuso granulometrico relativo ad otto campioni di materiali arciosi provenienti dal bacino della Strona.

Si tratta di materiali molto omogenei, altamente permeabili ed incoerenti, con plasticità nulla, di colore biancastro o giallognolo; essi sono costituiti da granuli a discreta omometria, prevalentemente quarzosi, o quarzoso-feldispatici. Nella fig. 10 è riprodotto il fuso

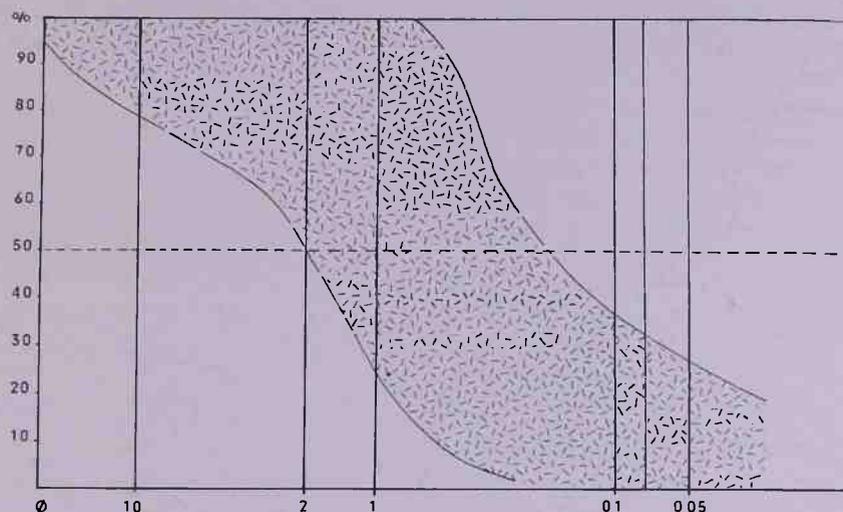
Fig. 11. Fuso granulometrico relativo ad otto campioni di materiali sciolti di alterazione di origine gabbroide o kinzigitica, provenienti dal bacino della Strona.

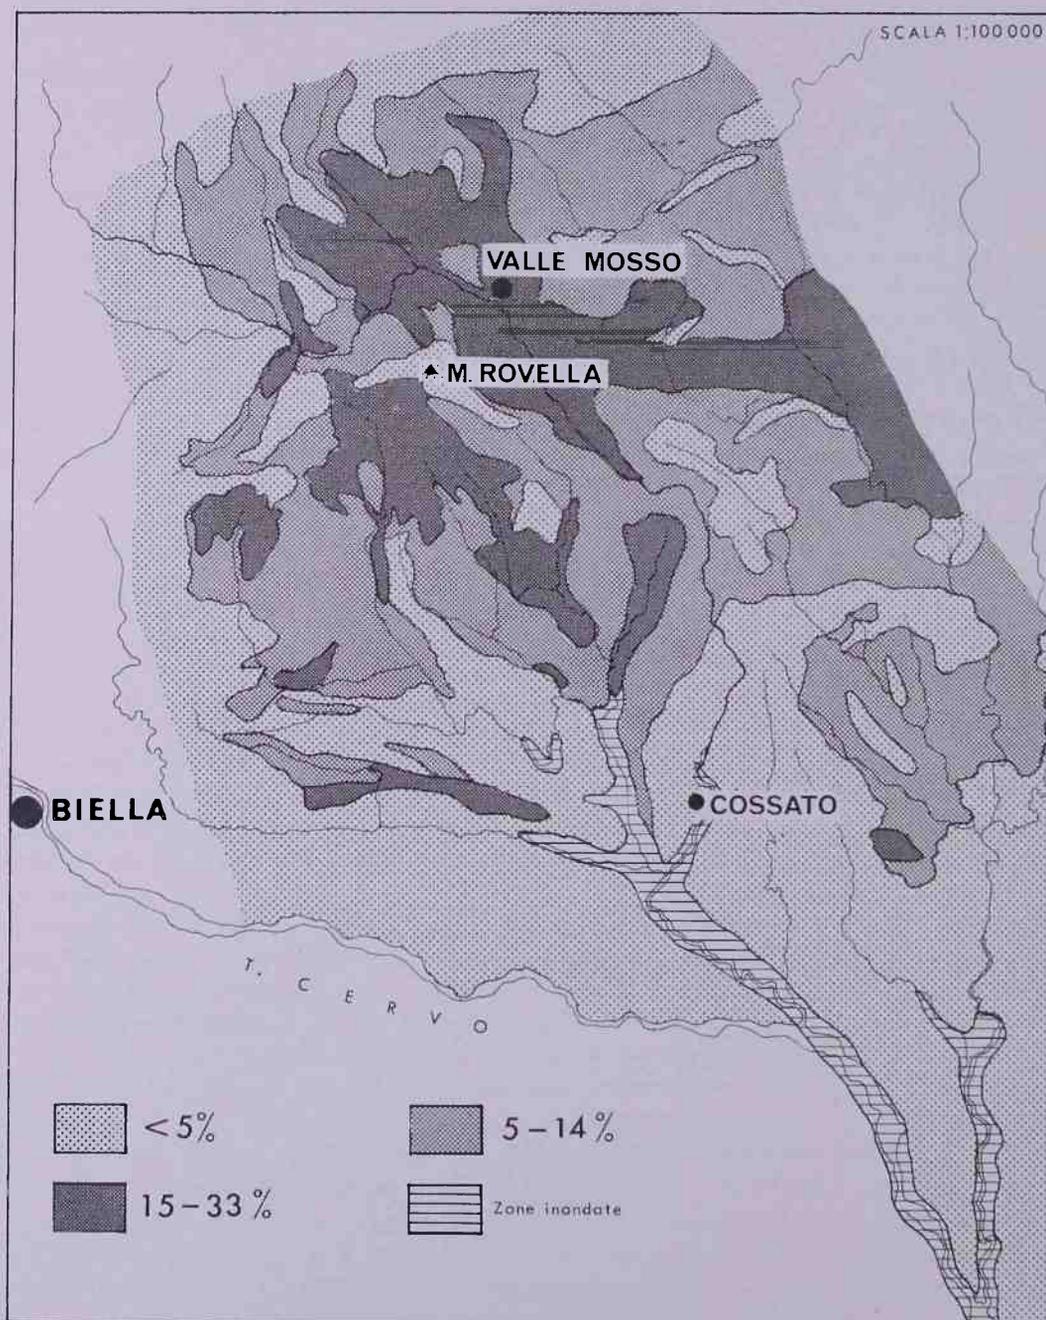
Fig. 12. CARTA DELLA DENSITA' DEI DISSESTI. SI vedano chiarimenti nel testo

L'analisi e l'interpretazione di questi dati, rappresentati sulla Carta dei Dissesti (Allegato 2), costituiscono il fondamento delle osservazioni conclusive nonché dei criteri di sistema-

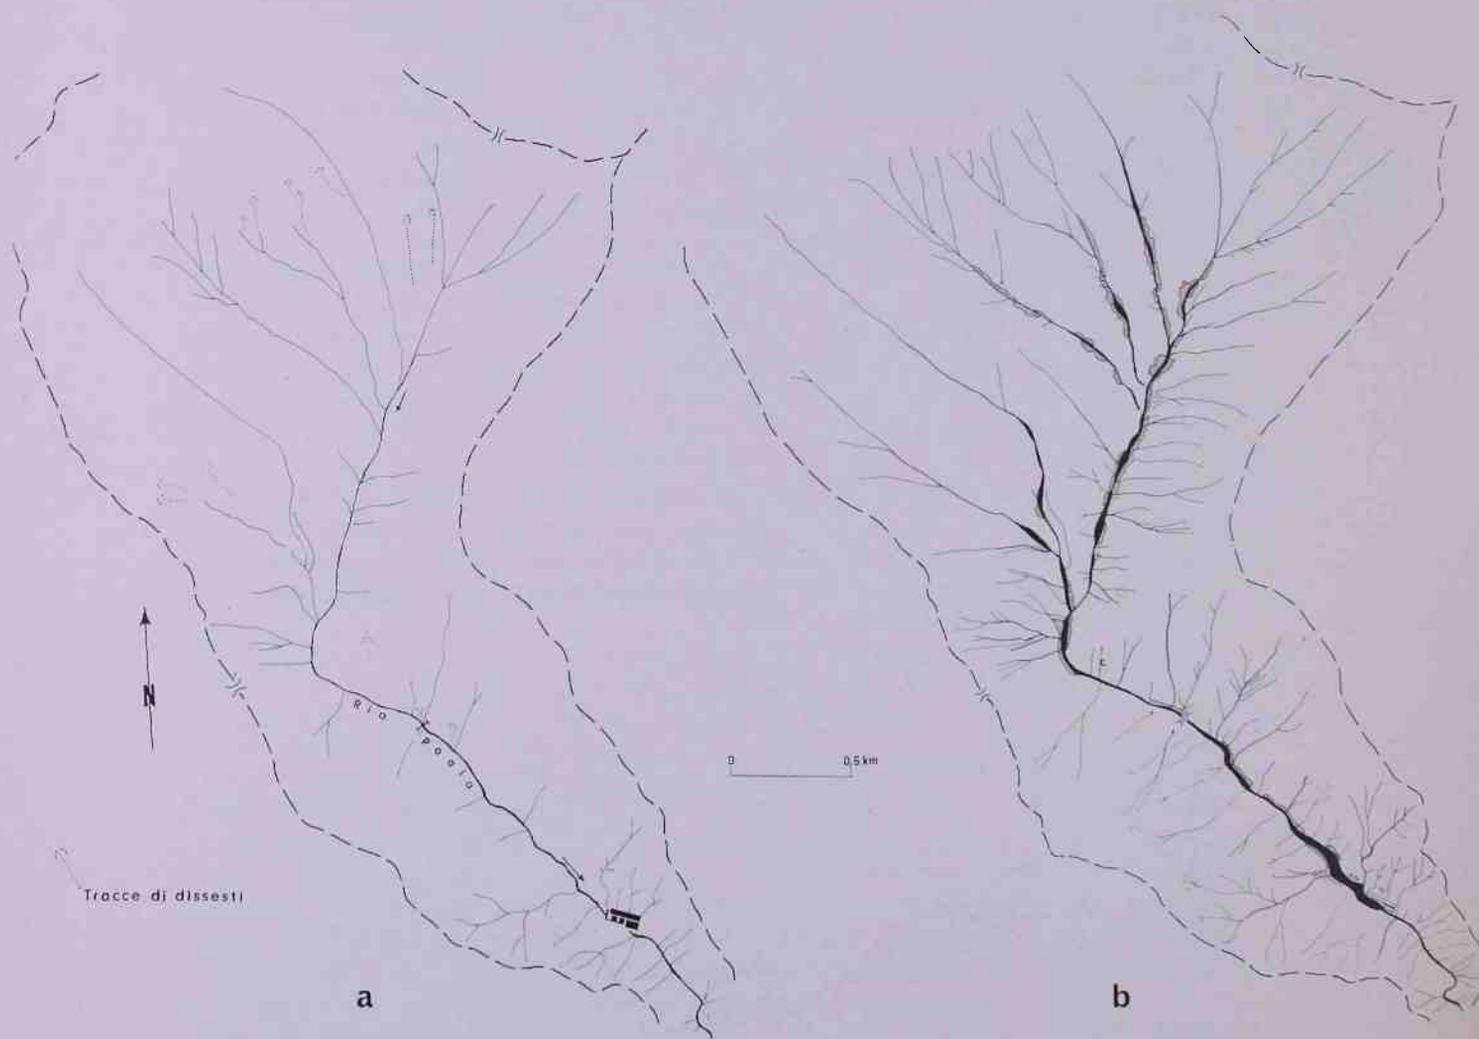
Fig. 13. - Le modificazioni del reticolato idrografico nel bacino del Rio Poala in seguito all'evento del 2 novembre 1968. Il confronto tra le due figure (la fig. 13a è ricavata da aerofotografie del settembre 1968; la fig. 13b fornisce un quadro della situazione al 23 novembre 1968) mette in chiara evidenza l'allargamento del letto del Rio Poala (nero pieno), i numerosi fenomeni di erosione e frana per sottoescavazione lungo le sponde (righettato) ed il sensibile aumento nel numero e nello sviluppo dei tributari di ordine inferiore, sovraincisi corrispondentemente ai più modesti avvallamenti del terreno.

Un'esemplificazione qualitativa e quantitativa dell'evoluzione del reticolato idrografico conseguente all'evento del 2 novembre 1968 appare nelle figure 13a e 13b che illustrano le

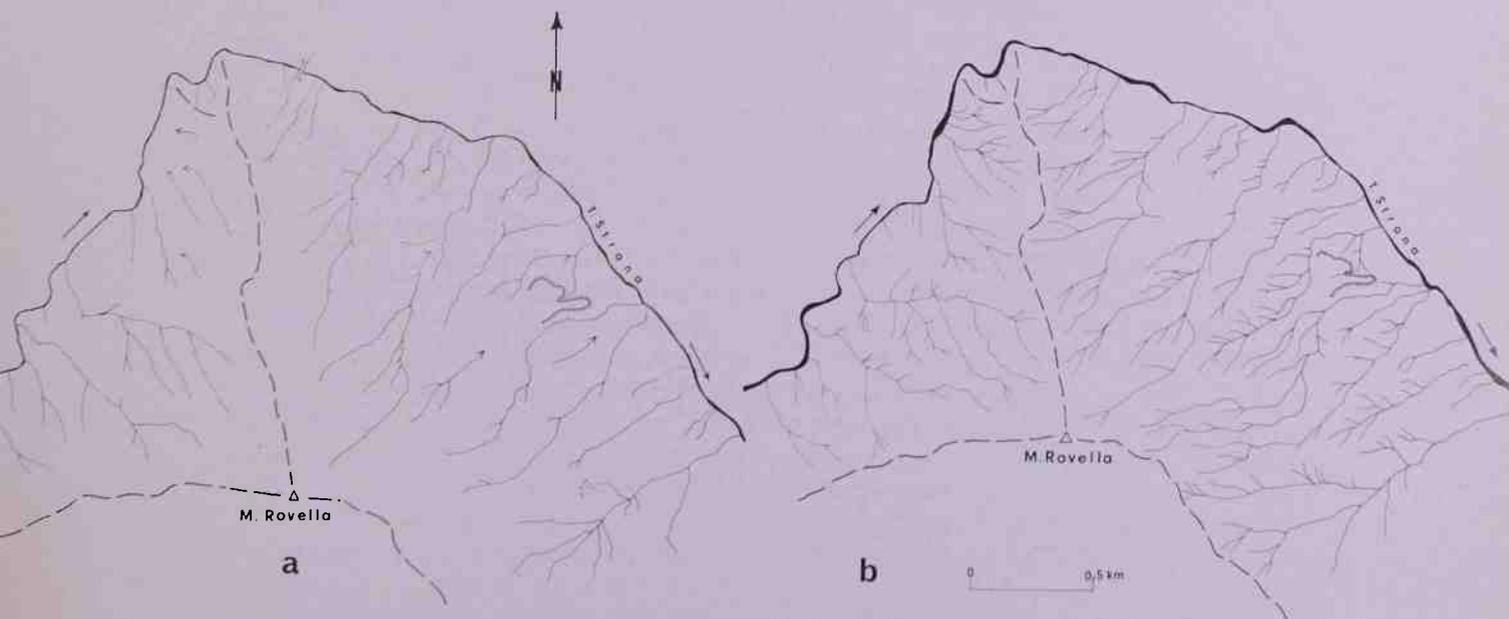
Fig. 14.- Le modificazioni del reticolato idrografico sui versanti settentrionale ed orientale del M. Rovella. Anche questa figura, come la precedente, fa riferimento alla situazione rispettivamente del settembre 1968 (fig. 14a) e del 23 novembre 1968 (fig. 14b). Oltre ai caratteri già descritti per il bacino del Rio Poala (fig. 13) si noti il sensibile arretramento del reticolato che, a luoghi, rasenta la linea di spartiacque. Nella fig. 14a, i tratti punteggiati, con freccia, indicano le linee di probabile deflusso sotterraneo delle acque di scorrimento superficiale, in corrispondenza dei settori pianeggianti o poco acclivi, a potente copertura eluviale o colluviale sabbiosa.

Non meno appariscente è il fenomeno di erosione regressiva del reticolato idrografico che in molti punti del M. Rovella ha pressoché raggiunto la linea di spartiacque.

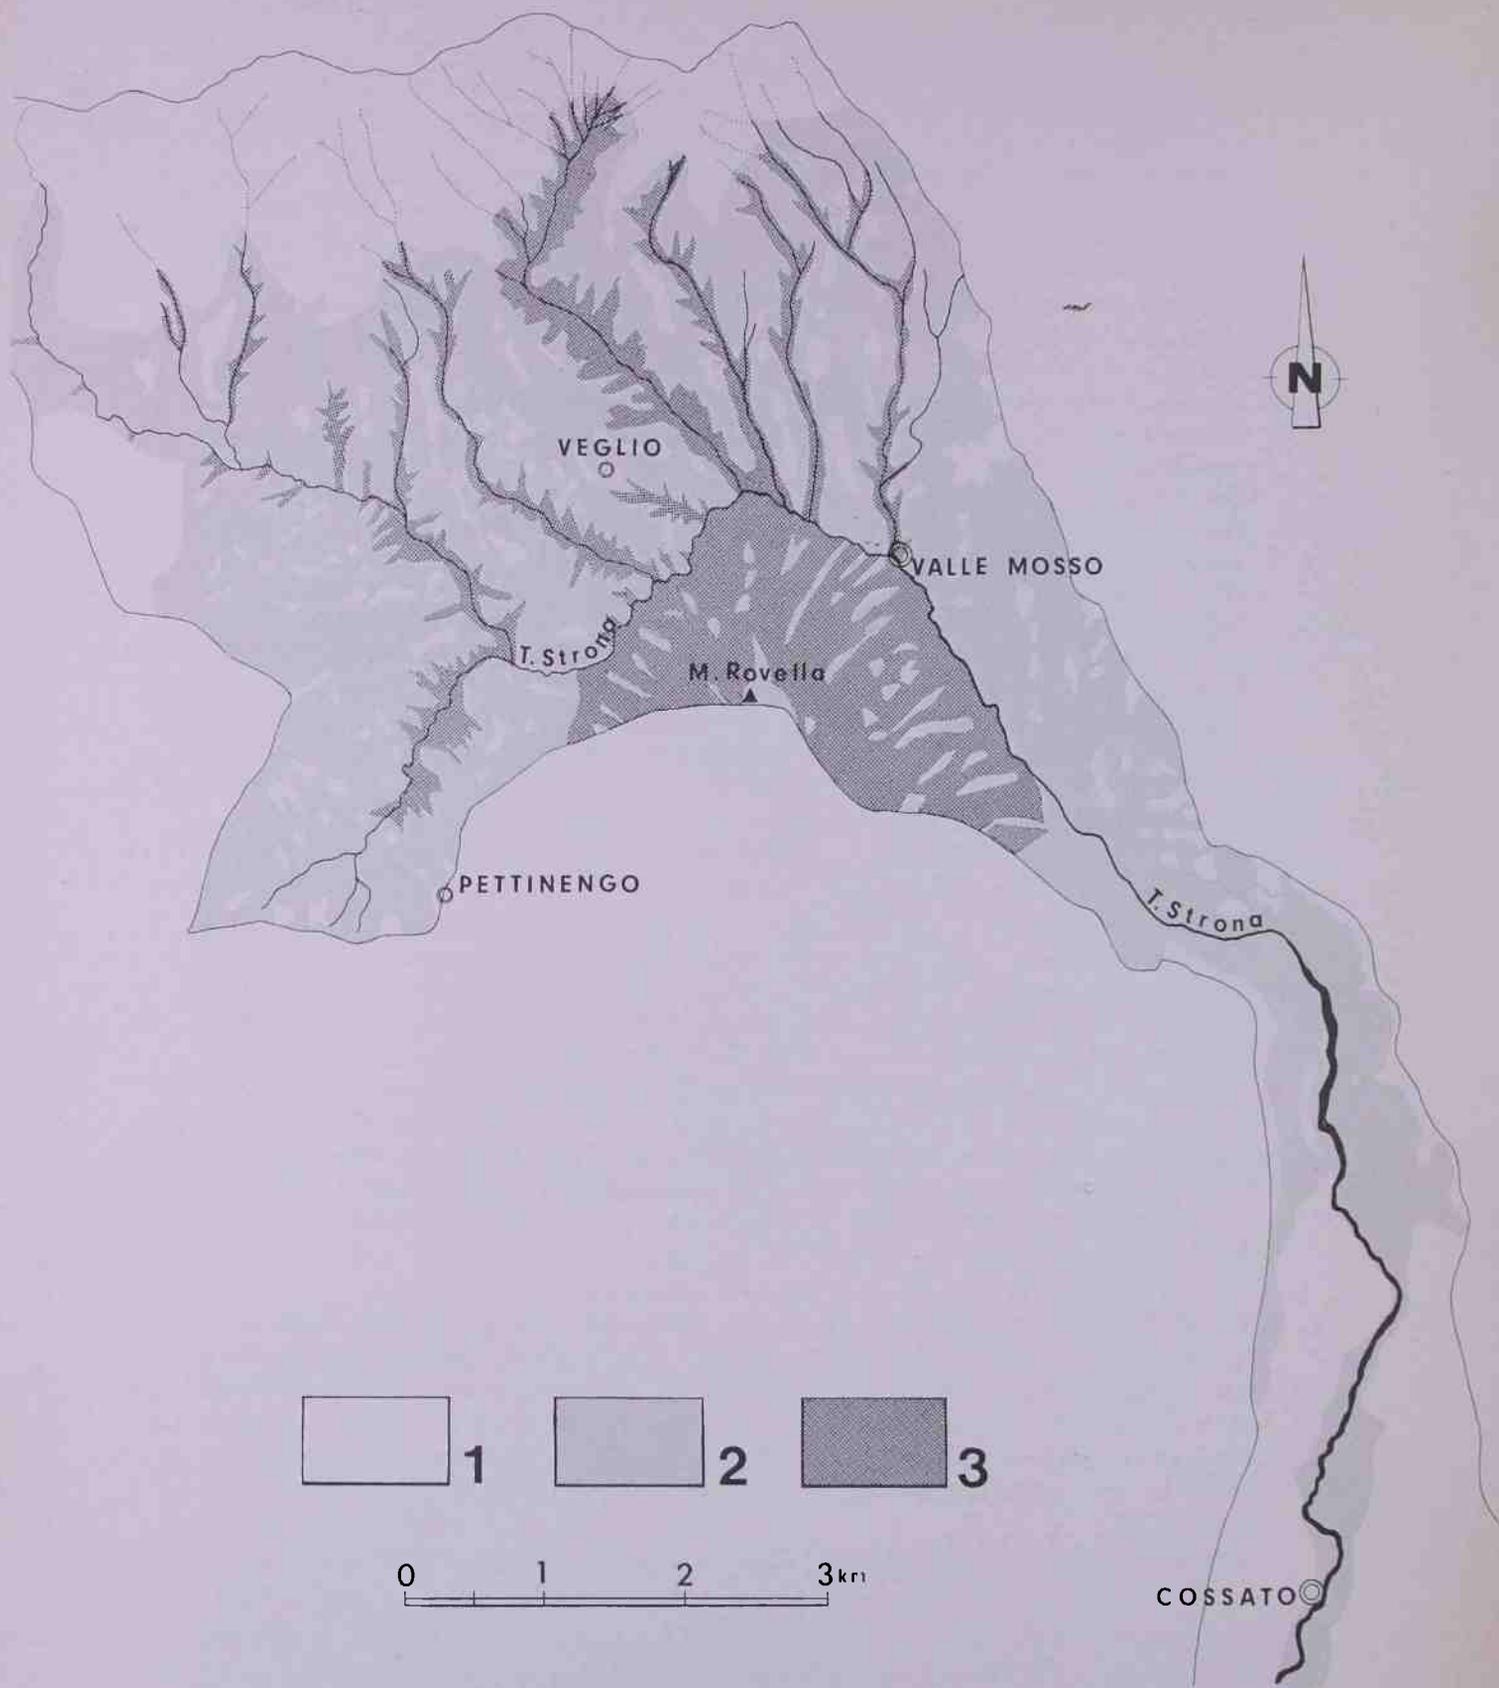
Fig. 15. CARTA SCHEMATICA DELLE CONDIZIONI DI EDIFICABILITA' (Marzo 1969)
 1) Condizioni generalmente buone. - 2) Condizioni variabili. - 3) Condizioni generalmente sfavorevoli.
 Per ulteriori chiarimenti si rimanda al testo.

Per gli edifici esistenti sarà auspicabile valutare, caso per caso, le condizioni di sicurezza, onde predisporre, se necessario, opere di protezione idrogeologica.

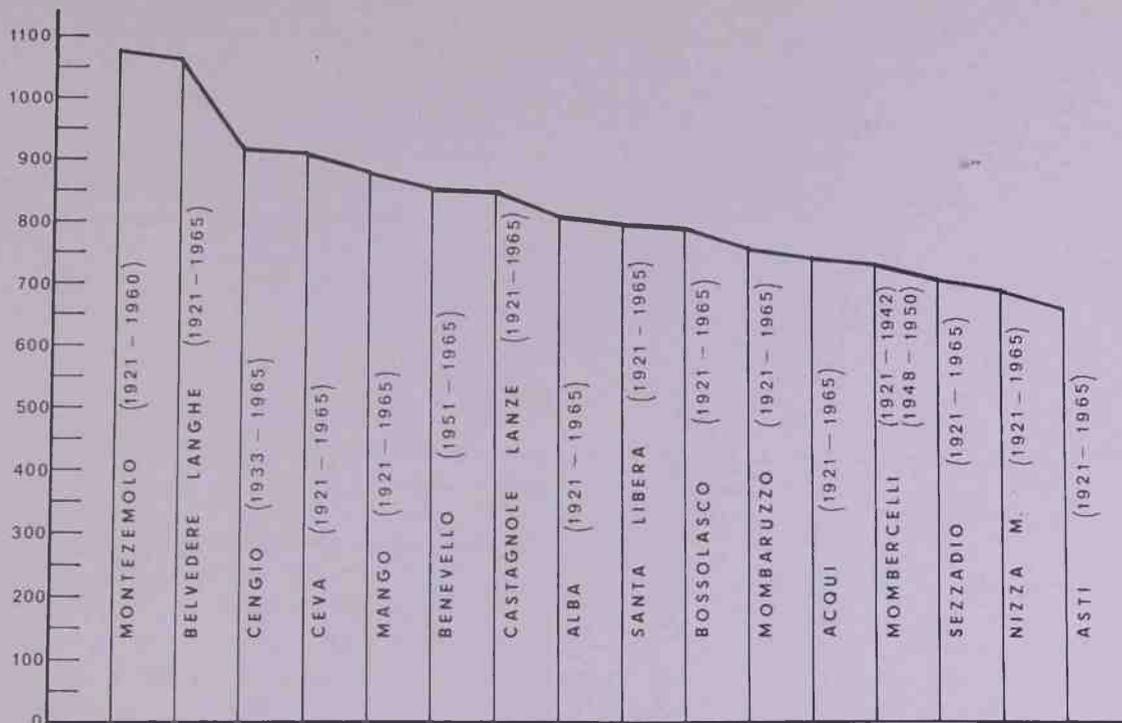
Fig. 3. Diagramma della piovosità media annua in mm.

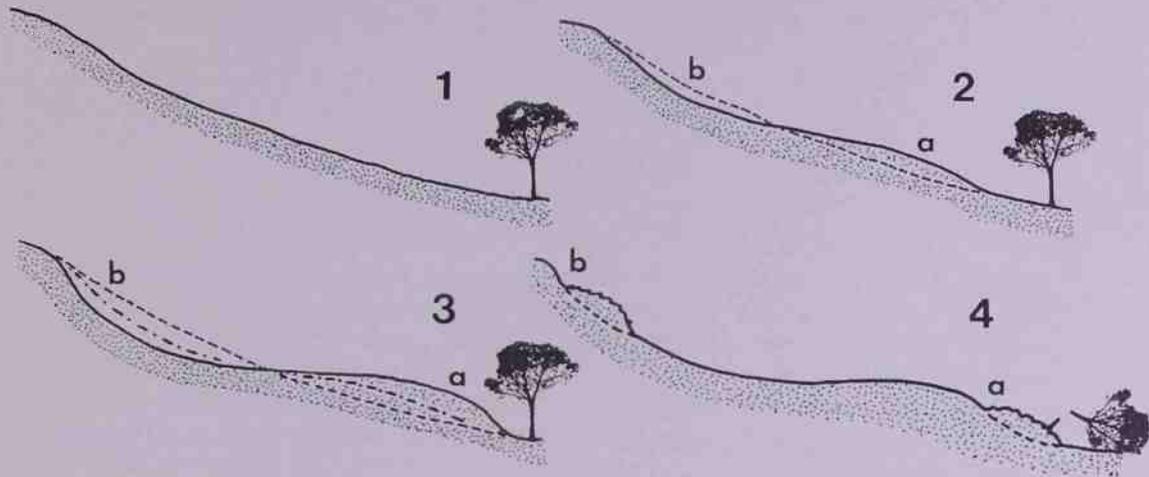
Fig. 7. DINAMICA DI UN MOVIMENTO DI «CREeping».

dio. Ricordando che il «creeping» si manifesta, come tale, solo in terreni poco o niente coerenti, ne deriva la possibilità di smotte improvvise sulla fronte del rigonfiamento o sul bordo della nicchia depressa quando la pendenza, nei due punti considerati, supera l'angolo naturale di scarpa proprio del materiale in moto (angolo di attrito interno). in questi casi, specie in corrispondenza alla fronte del rigonfiamento, la pre-

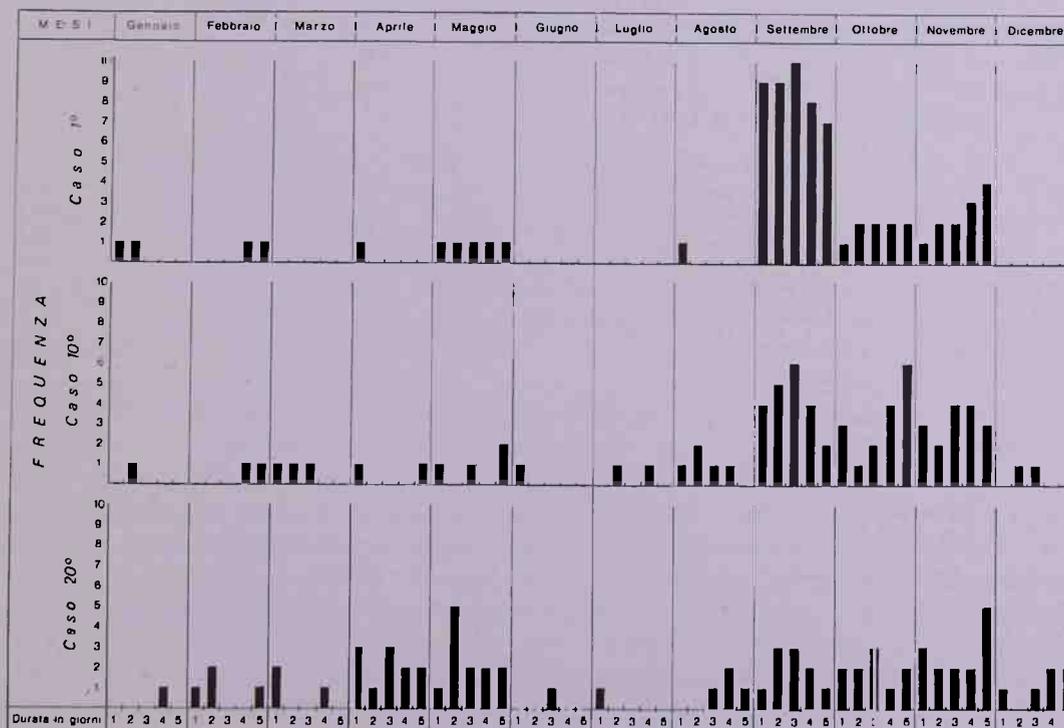
Fig. 2. Distribuzione delle precipitazioni con durata da 1 a 5 giorni consecutivi nei vari mesi dell'anno nel trentennio 1921-1950. (Stazioni pluviometriche della Valle Belbo e delle zone limitrofe).

Lo stesso territorio ha invece dei modesti incrementi da 1 a 5 giorni; ciò si traduce immediatamente nella considerazione che in Valle Belbo le piogge cospicue sono in generale poco estese nel tempo: le precipitazioni massime di 5 giorni consecutivi sono per lo più comprese tra i 200 e i 300 mm.

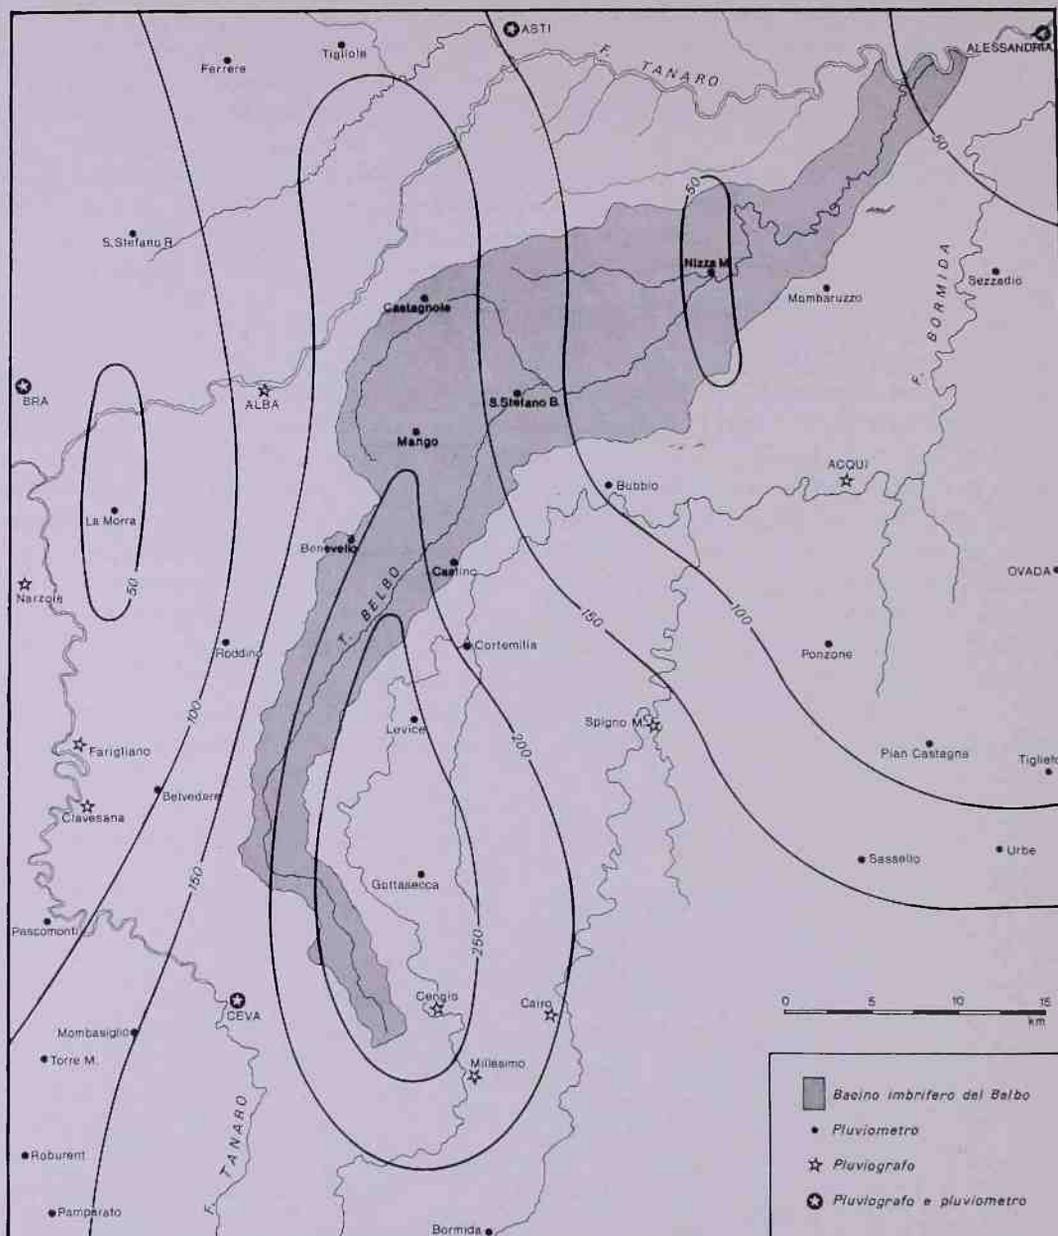
Fig. 3. Carta delle isoiete del giorno 2 novembre 1969 relativa alla zona delle Langhe e, in particolare, alla Valle Belbo. L'epicentro del nubifragio interessa tutta la parte alta della valle del Belbo.

Le caratteristiche pluviometriche della zona in esame risultano sufficientemente definibili in base alle osservazioni delle 6 stazioni pluviometriche di Benevello, Castino, Mango, S. Stefano Belbo, Nizza (che si trovano in Valle Belbo) e delle stazioni poste nelle aree contermini: Cengio, Millesimo, Cairo, Bormida, Ceva, Garessio, Pamparato, Roburent, S. Giacomo, Torre Mondovì, Pascomonti, Mombasiglio, Clavesana, Fari-gliano, Belvedere Langhe, Roddino, La Morra, Narzole, Alba, Bra, Lequio Berria, Levice,

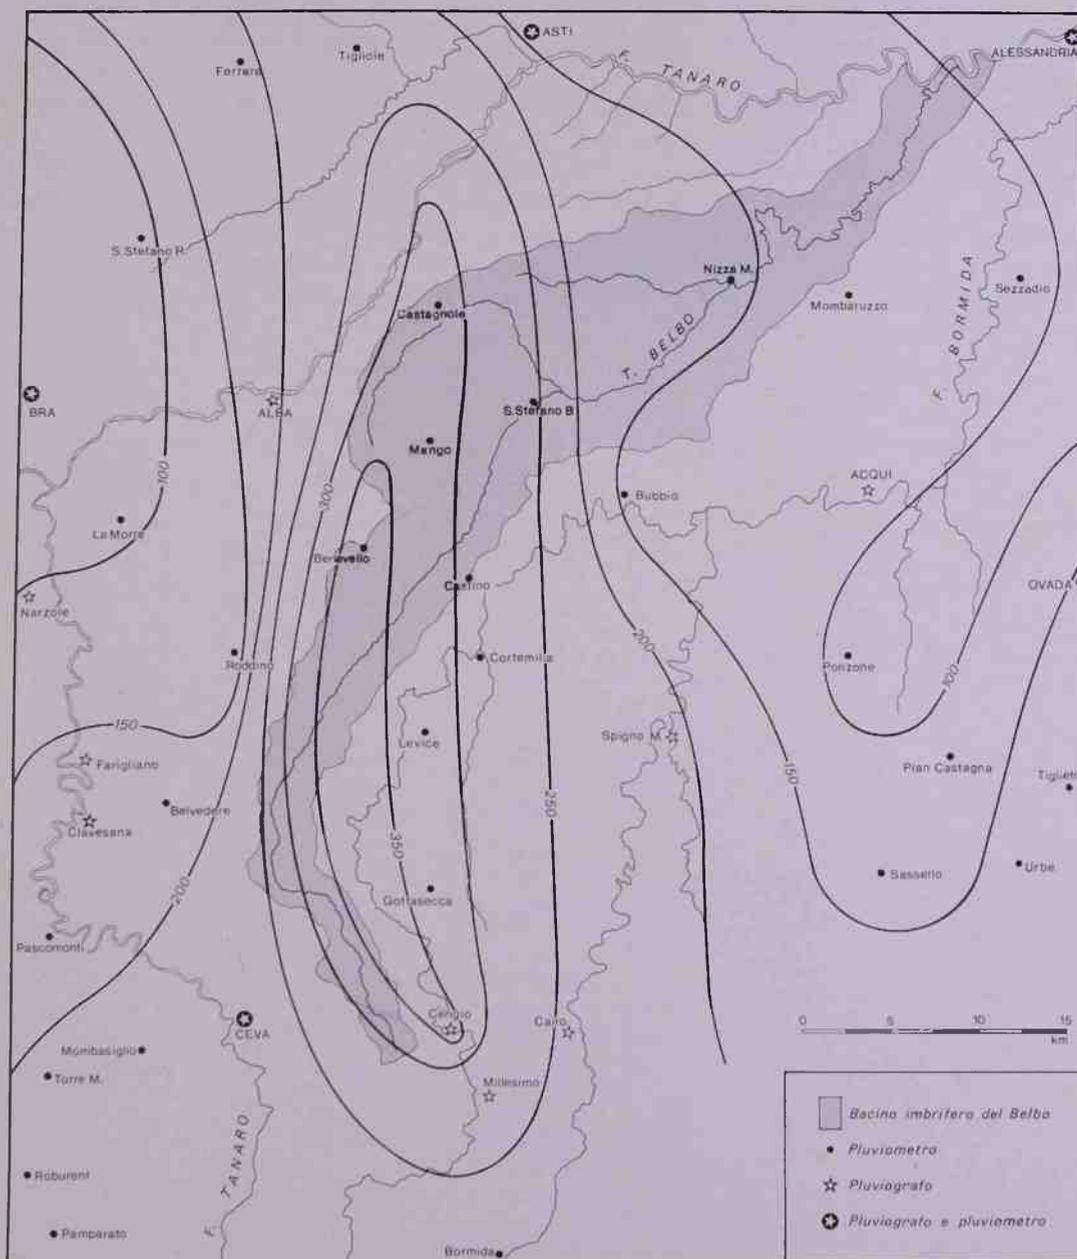
Fig. 4. Carta delle isoiete dei giorni 2 e 3 novembre 1969 relativa alla zona delle Langhe ed, in particolare, alla Valle Belbo. Da notare che l'area con piogge superiori a 300 mm comprende tutta la parte alta e media delle valli del Belbo e del Tinella, suo principale affluente. L'epicentro dell'evento piovoso appare individualizzabile in una fascia che collega Benevello con Mombarcaro e con Cengio.

Provenendo da sud il nubifragio ha investito la costa ligure (il Savonese in particolare) appoggiandosi ai rilievi montuosi dell'Appennino e delle Alpi Liguri ed è proseguito verso nord imboccando i solchi vallivi dell'Alta Langa. Le vallate del Belbo e delle Bormide — di Spigno e di Millesimo — sono state investite in pieno e si sono verificati valori delle precipitazioni notevoli e spesso superiori a quelli riscontrati nell'ultimo cinquantennio (figg. 3 e 4).

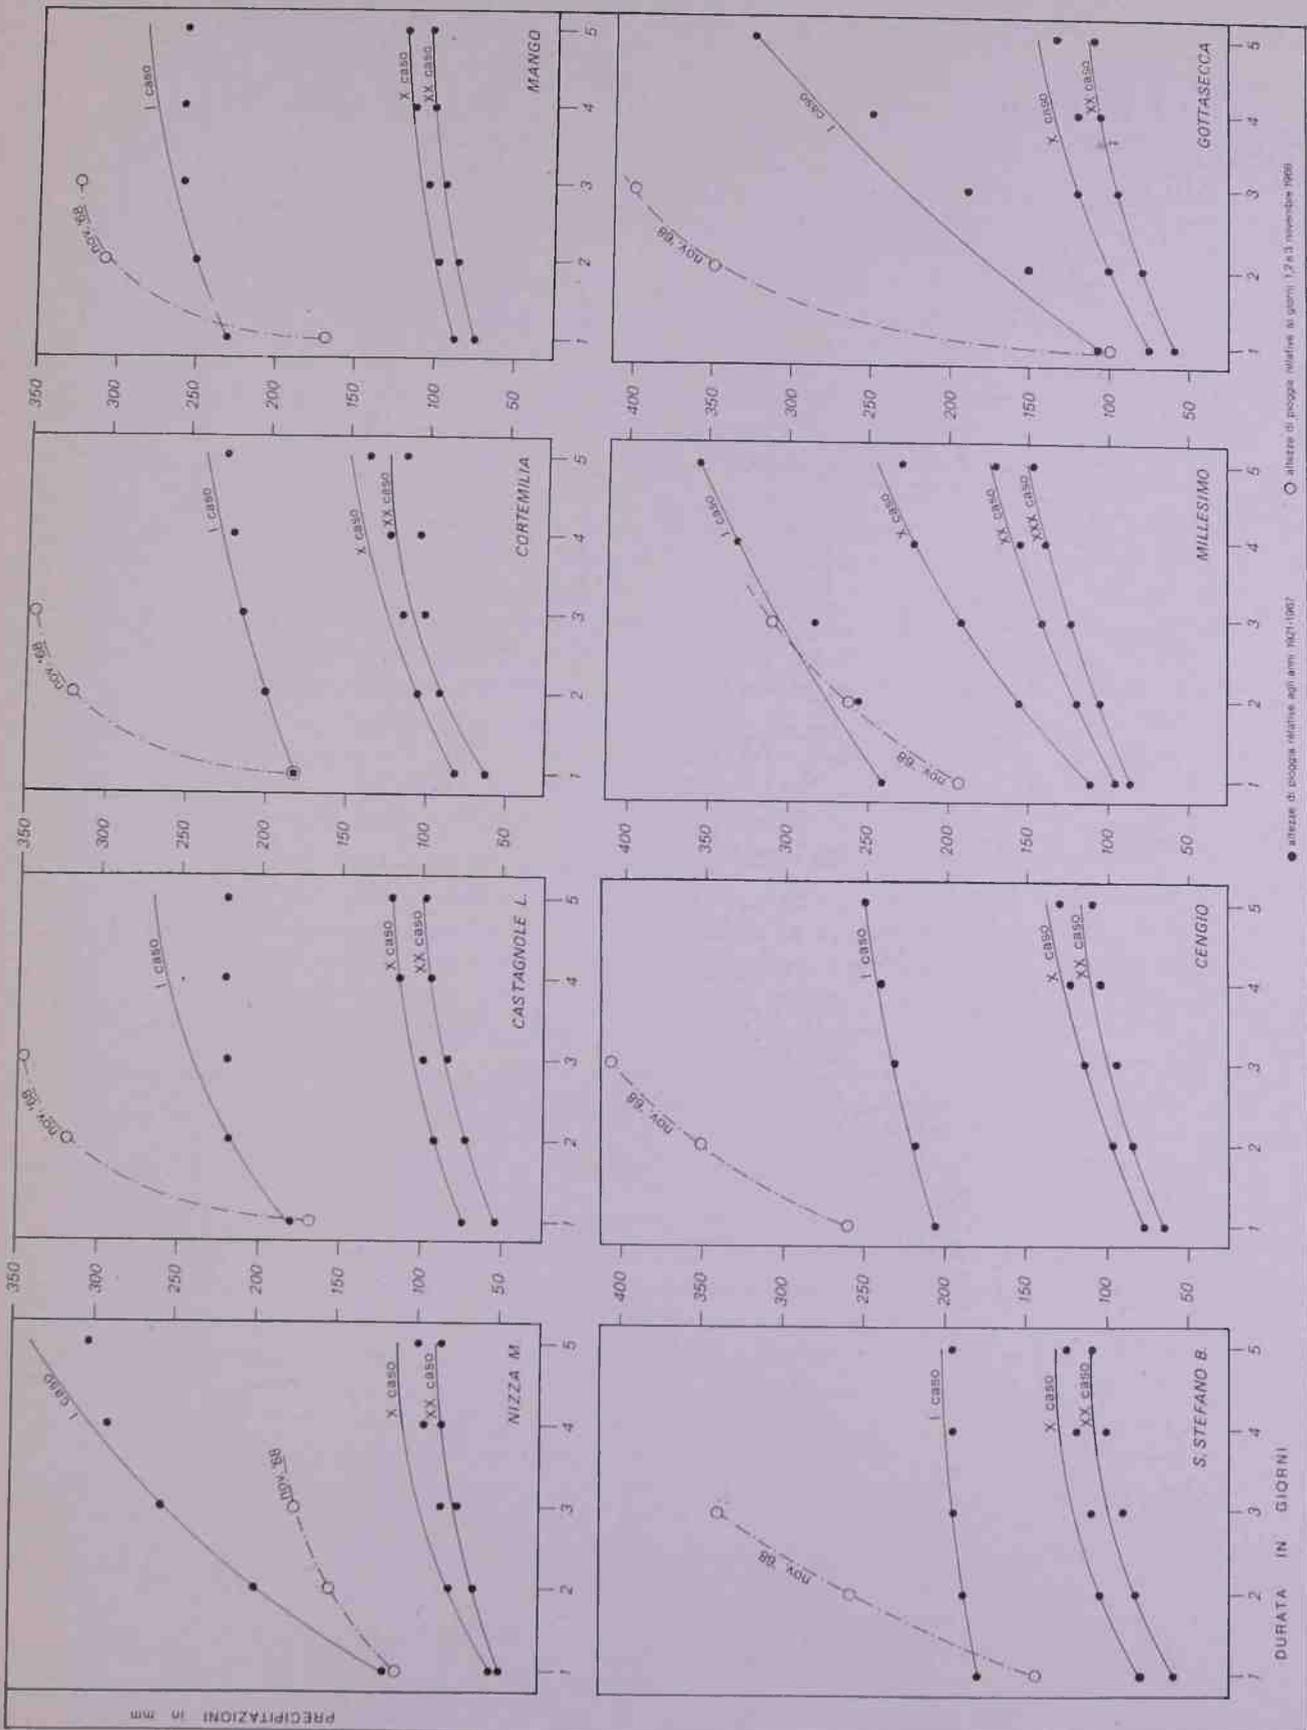
Fig. 5. Confronto fra le precipitazioni massime misurate precedentemente e quelle dei giorni 1, 2 e 3 novembre 1988.
