L'agricoltura delle principali zone piemontesi colpite dalle alluvioni del novembre 1968

Studi geologici nel Vercellese e nella Valle Strona

Analisi del paesaggio fisico dell'Astigiano meridionale
con particolare riguardo ai suoi riflessi sull'attuale paesaggio agrario

Studi per la sistemazione idrogeologica della Valle Belbo

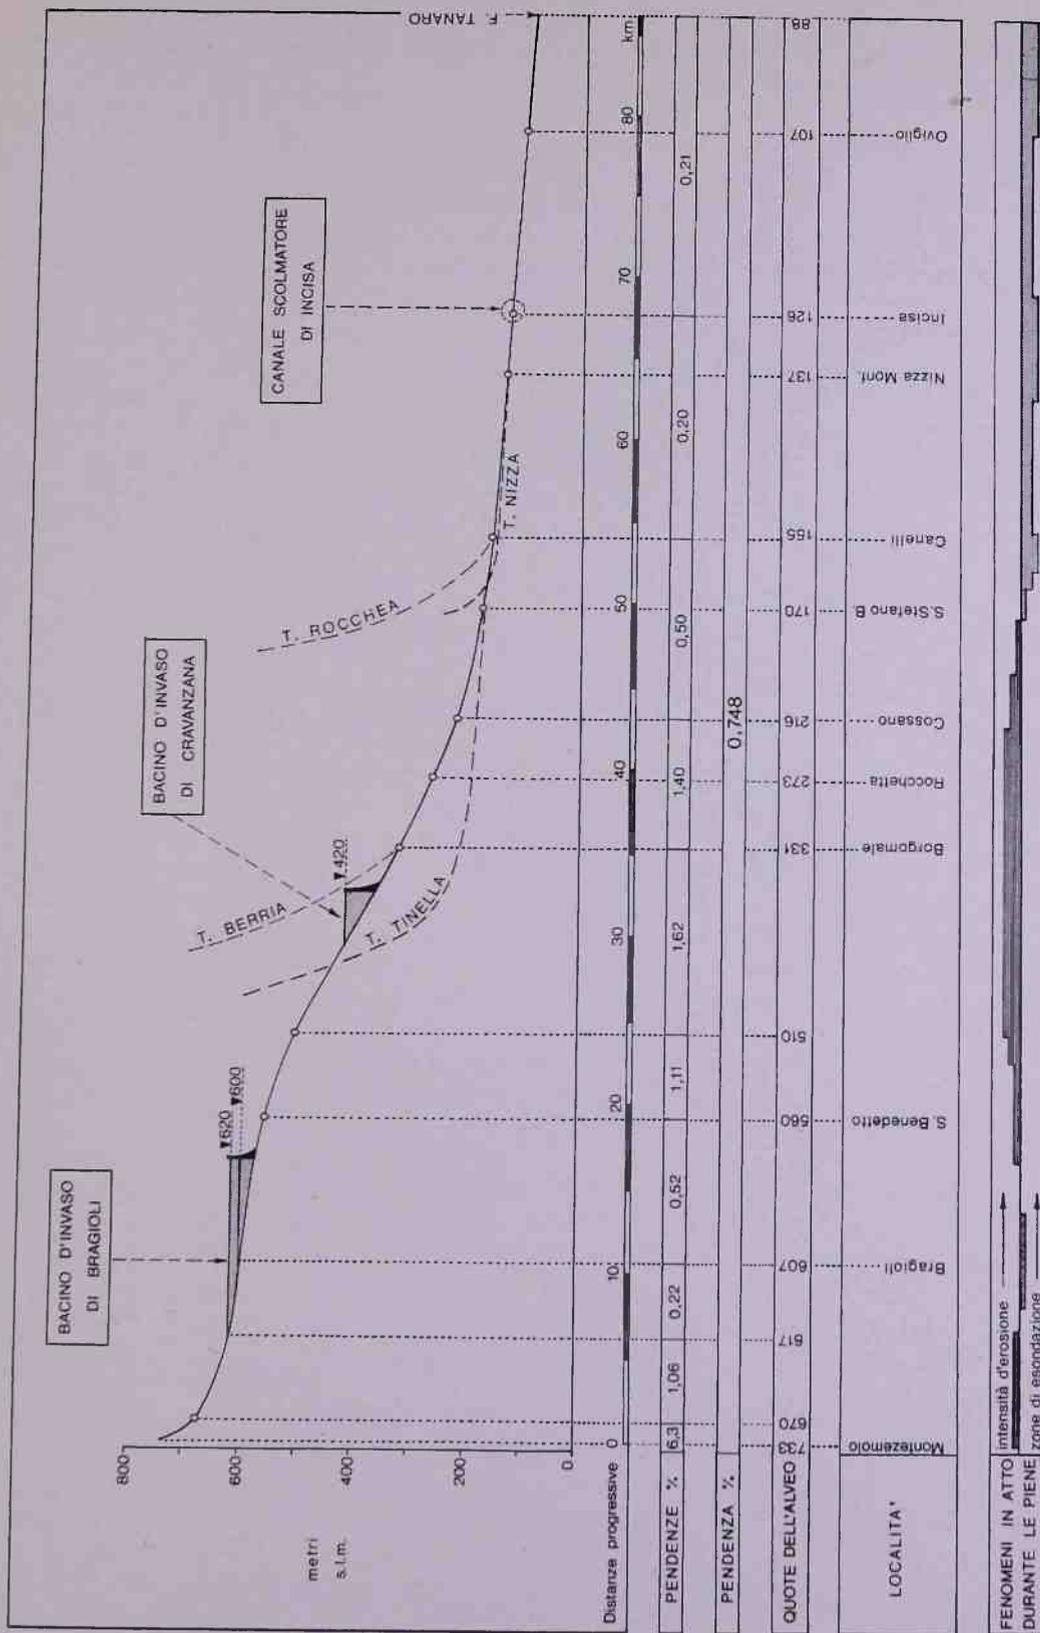
Fig. 6. Profilo altimetrico schematico dell'asta principale del Belbo - e dei suoi principali affluenti - con le opere in studio per la regolazione delle grandi piene.

La seconda idea venne suggerita, senza molta convinzione, in seguito all'alluvione del settembre 1948 (considerata la maggiore e la più rovinosa degli ultimi 100 anni). Si pensava allora di poter ricostruire il ponte di Campetto (che era andato distrutto), anziché nelle attuali strutture ad arco in cemento armato, con una diga rigida in calcestruzzo, dell'altezza di circa 20-23 m e capace di trattenere e disciplinare circa 4 o 5 milioni di m³ d'acqua.

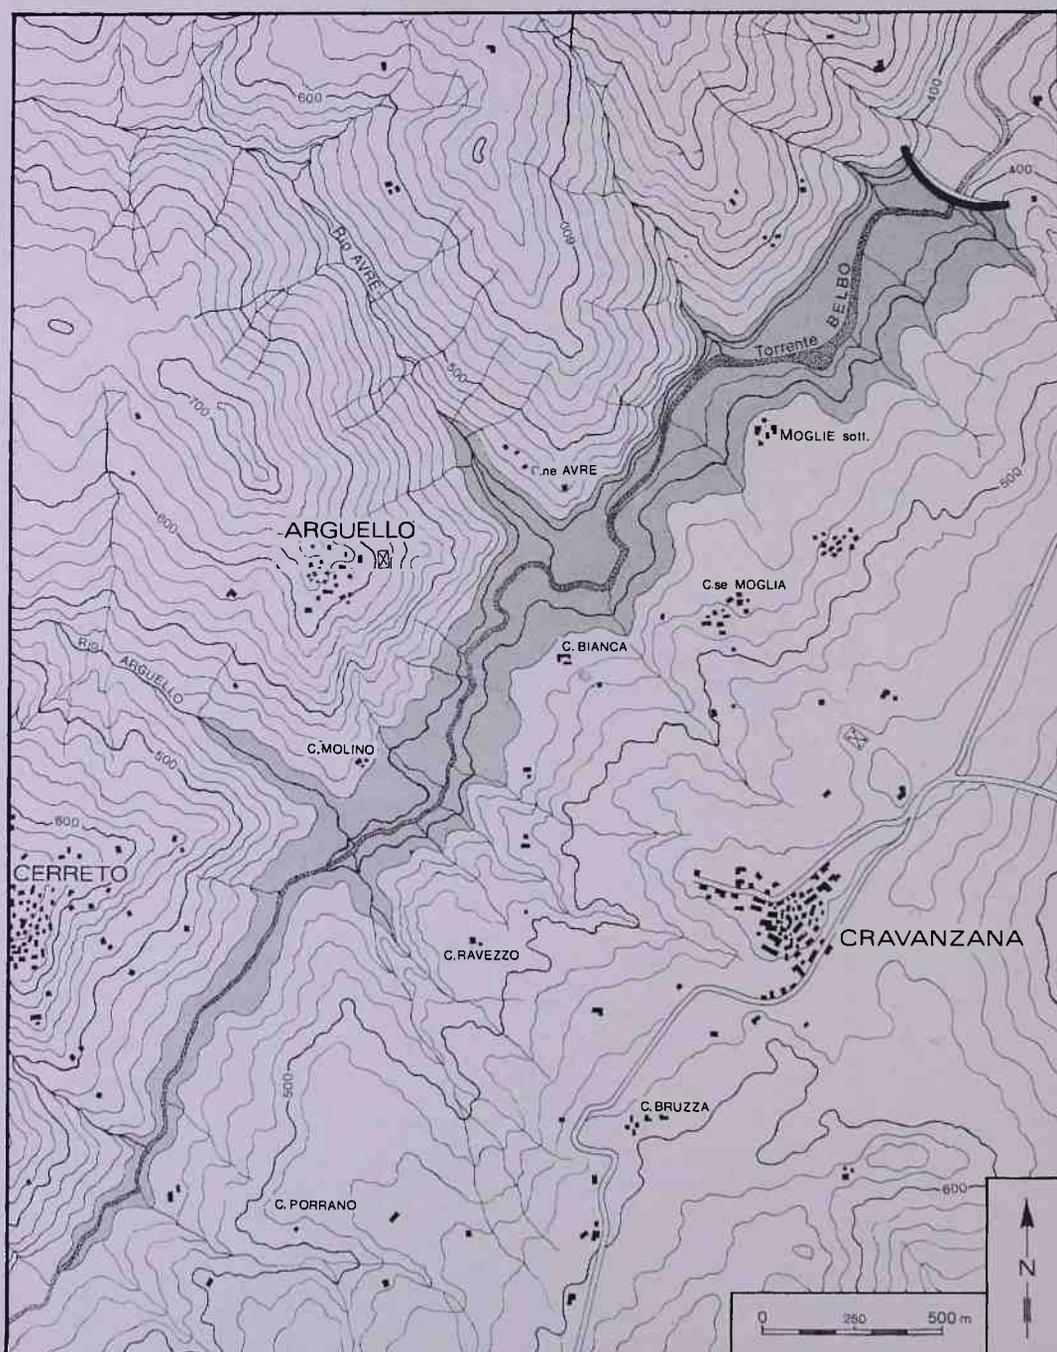
Fig. 7. Corografia del bacino d'Invaso di Cravanzana-Arguello.

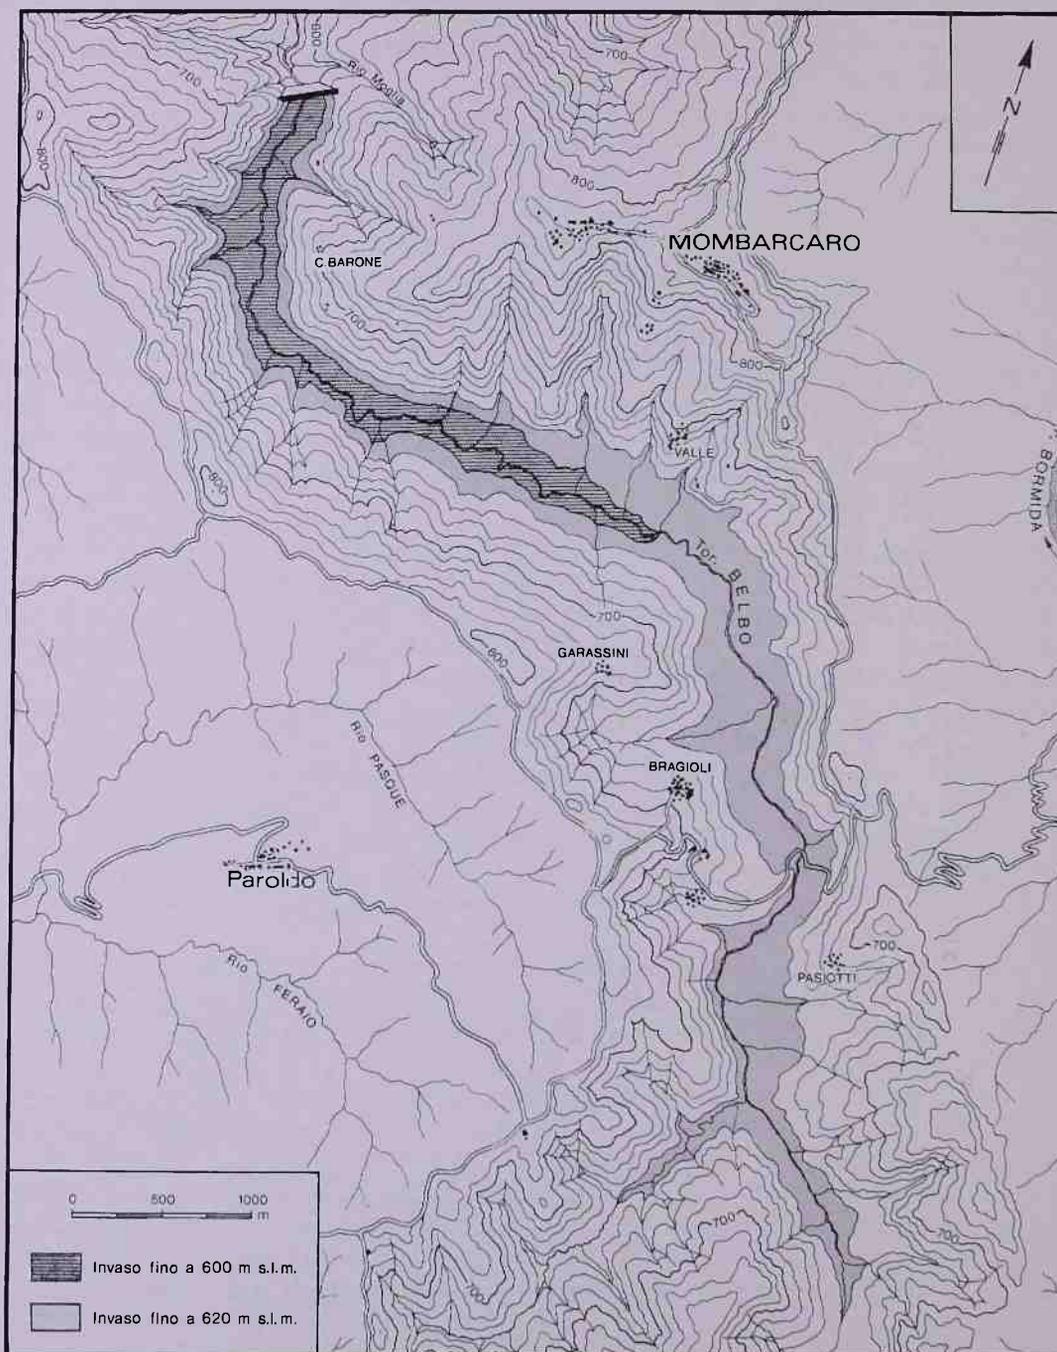
Fig. 8. Corografia del bacino d'invaso di Mombarcaro-Bragioli. Una parte del bacino (quota d'invaso fino a 600 m s. l. m.) potrebbe essere utilizzata per l'irrigazione; in caso di piogge intense e continue, le acque potrebbero essere raccolte fino a quota 620 m s. l. m.

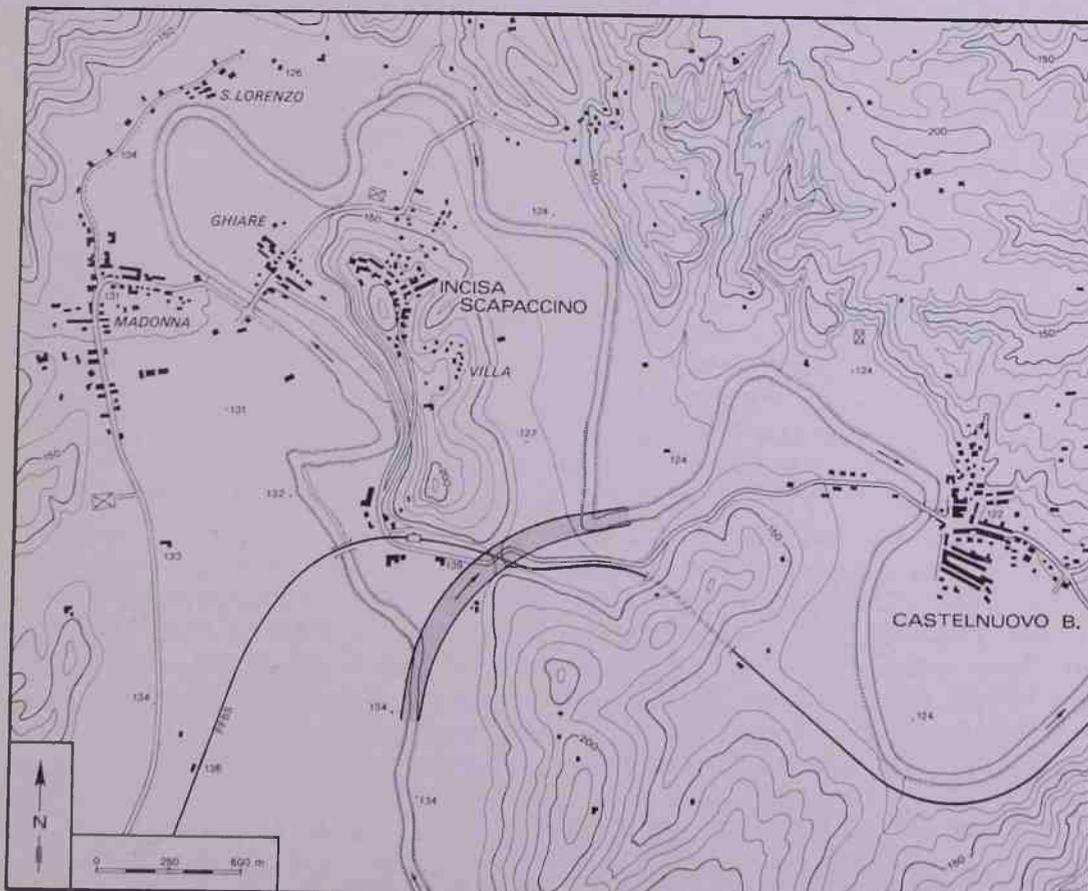
Fig. 9. Il meandro di Incisa Scapaccino. Con la realizzazione del canale scolmatore - «salto del meandro» - l'abitato di Castelnuovo Belbo verrebbe a trovarsi in una situazione quanto mai precaria, sotto la ricorrente minaccia delle grandi piene del torrente.
